## VOORGESCHIEDENIS VOOR DE HUIDIGE RESTAURATIE

## RESTAURATIE

## Grondige stabiliteitswerken van de kooflijst van 'In Den Grooten Zalm'

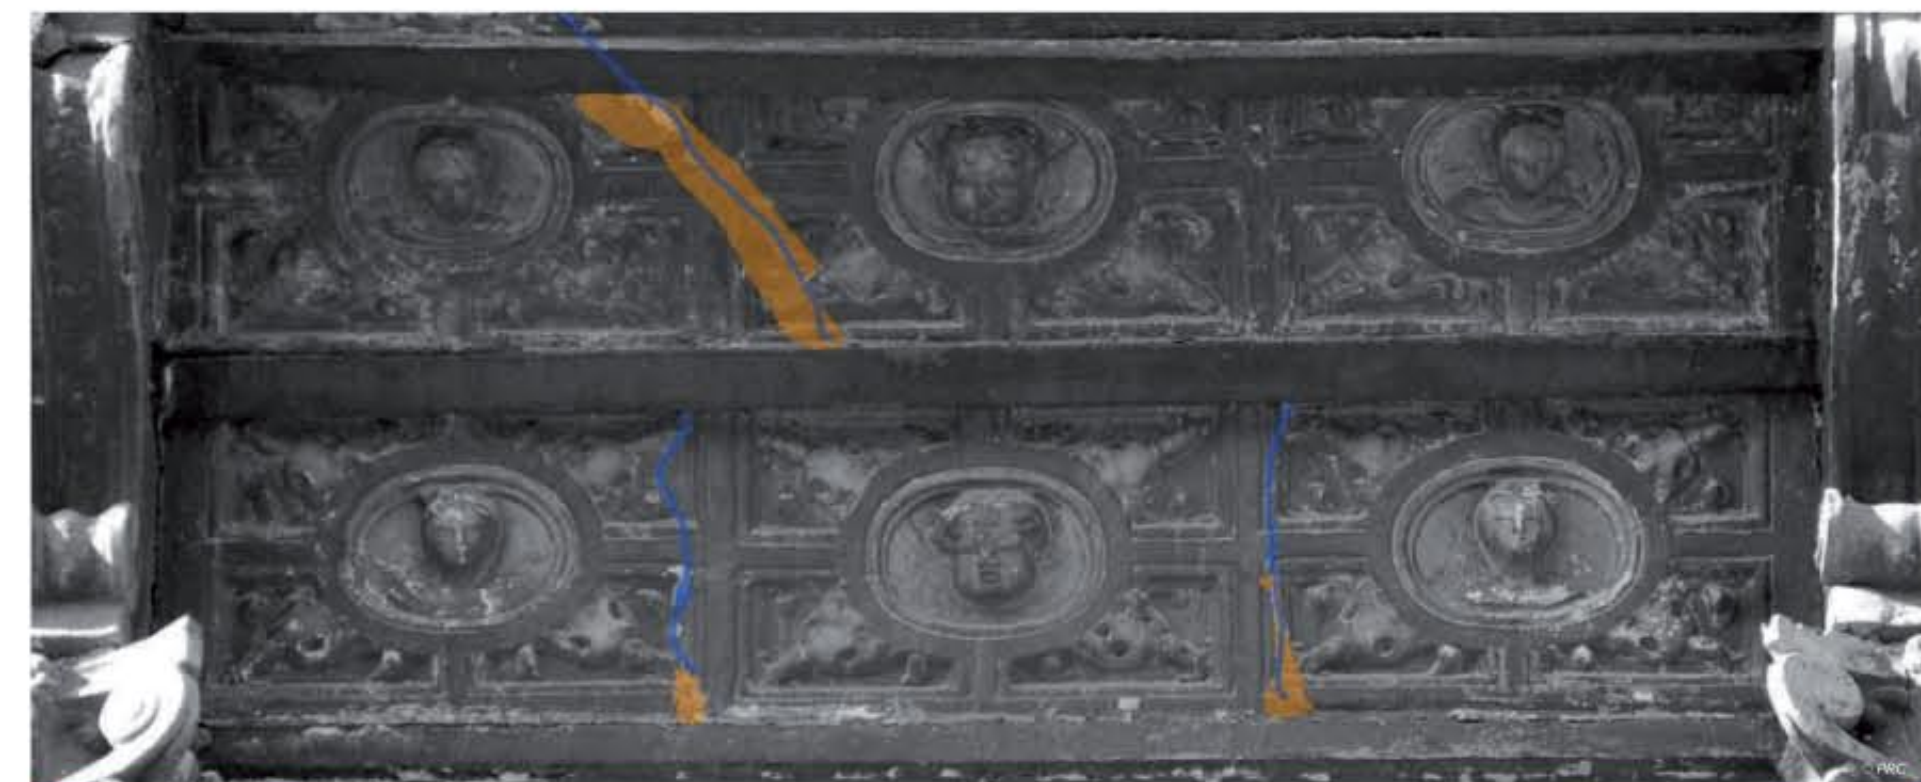
▲ Het bovenste deel van de 16de-eeuwse gevel, de uitkragende kooflijst, bestaat uit vier bas-reliëfs die steeds bestaan uit twee panelen. Door druk van een boom die tijdens WOII vlak achter de 'In Den Grooten Zalm' viel, werd de geveltop ontwricht, sommige consoles vervormd en barsten er meerdere panelen.

Het meest uitstekende deel van de gevel, de 16de-eeuwse uitkragende kooflijst, bestaat uit vier bas-reliëfs die steeds bestaan uit twee panelen. De lijst steunt een verdieping lager op een houten balk die in zeer slechte staat is. Door gebarsten consoles en gebroken panelen in bas-reliëf, is de kooflijst bovendien onstabiel.

De houten balk wordt **vervangen door een betonnen balk**. Om dit te realiseren wordt het bovenste deel van de bas-reliëfs gedemonteerd, gerestaureerd en herplaatst. De steenrestaurateurs werken nauw samen met specialisten voor stabiliteitswerken.

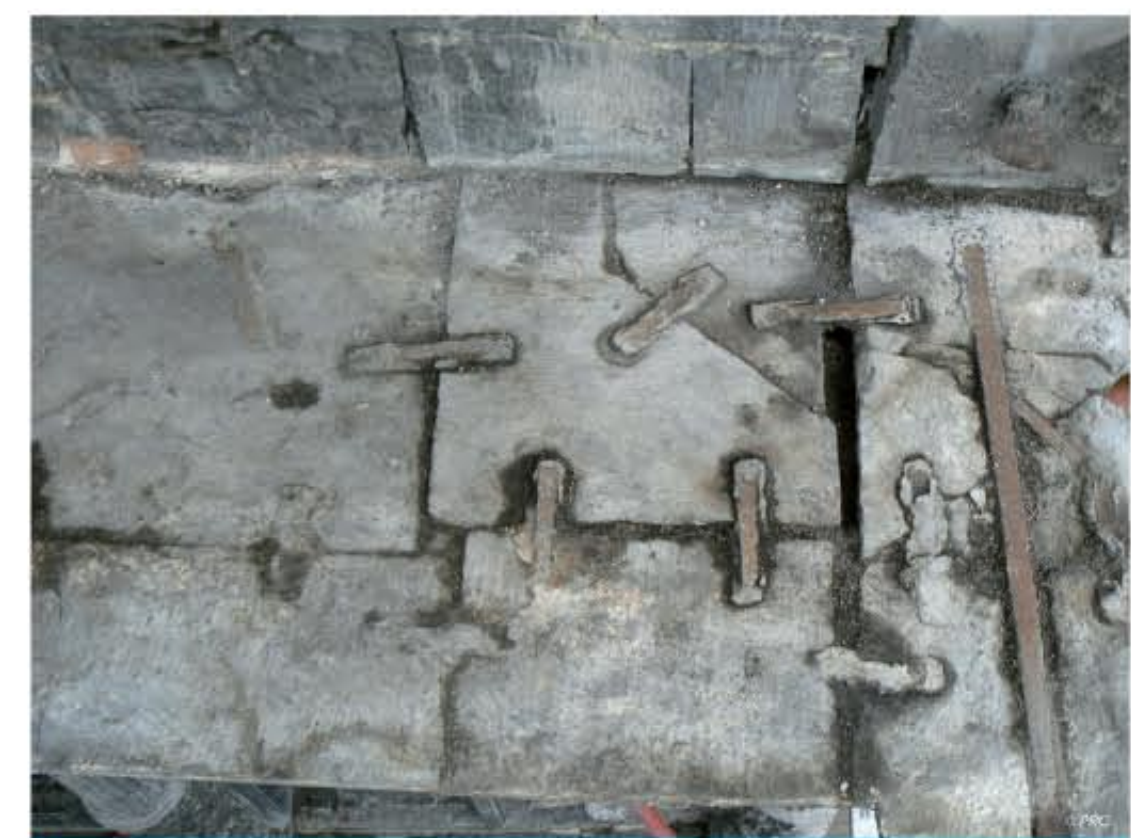
Door het ontbreken van een afdichting kon er water insijpelen aan het bovenste deel van de 16de-eeuwse gevel, de uitkragende kooflijst. Ook de onderliggende structuren van de tweede verdieping (gesculpteerde panelen, uitstekende consoles en een houten strijkbalk aan de binnenzijde) zijn door water en vorst aangetast. De kooflijst wordt nu beschermd tegen de regen door een loden afwerking (1).

▲ Aan het bovenste deel van de 16de-eeuwse gevel sijpelde water in. De kooflijst wordt nu beschermd tegen de regen door een loden afwerking.

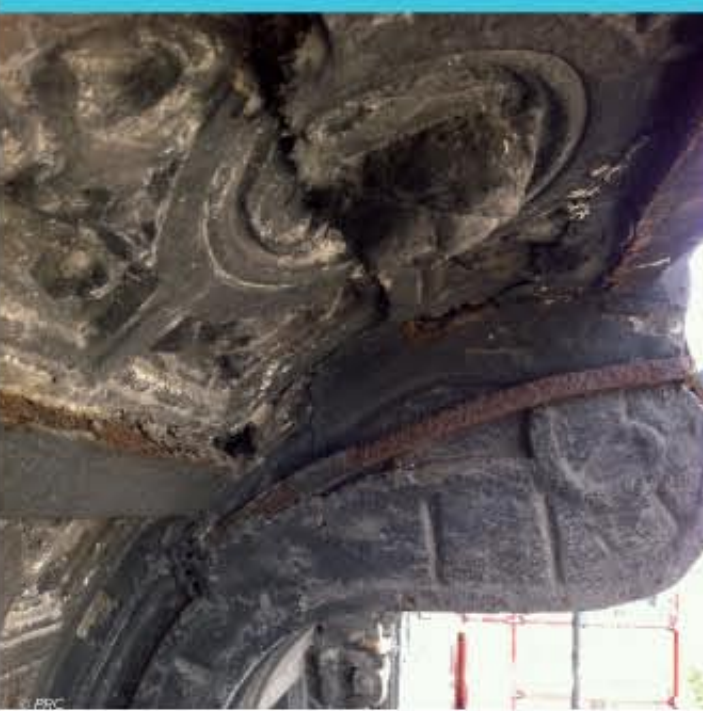
De fel gebarsten consoles worden sindsdien bijgehouden door verroeste krammen in smeedijzer. De consoles zijn helaas verder gebarsten en de krammen moeten dringend verwijderd worden ▼

4. De gebarsten consoles worden opnieuw verstevigd: de krammen worden verwijderd en de onderdelen aan elkaar gelijmd.
5. Voor de werken aan de binnenzijde wordt er op de 2de verdieping een speciale stofdichte ruimte ingericht als werkatelier, waar de verrotte balk voorzichtig wordt weggehaald en vervangen door een gewapende betonbalk.

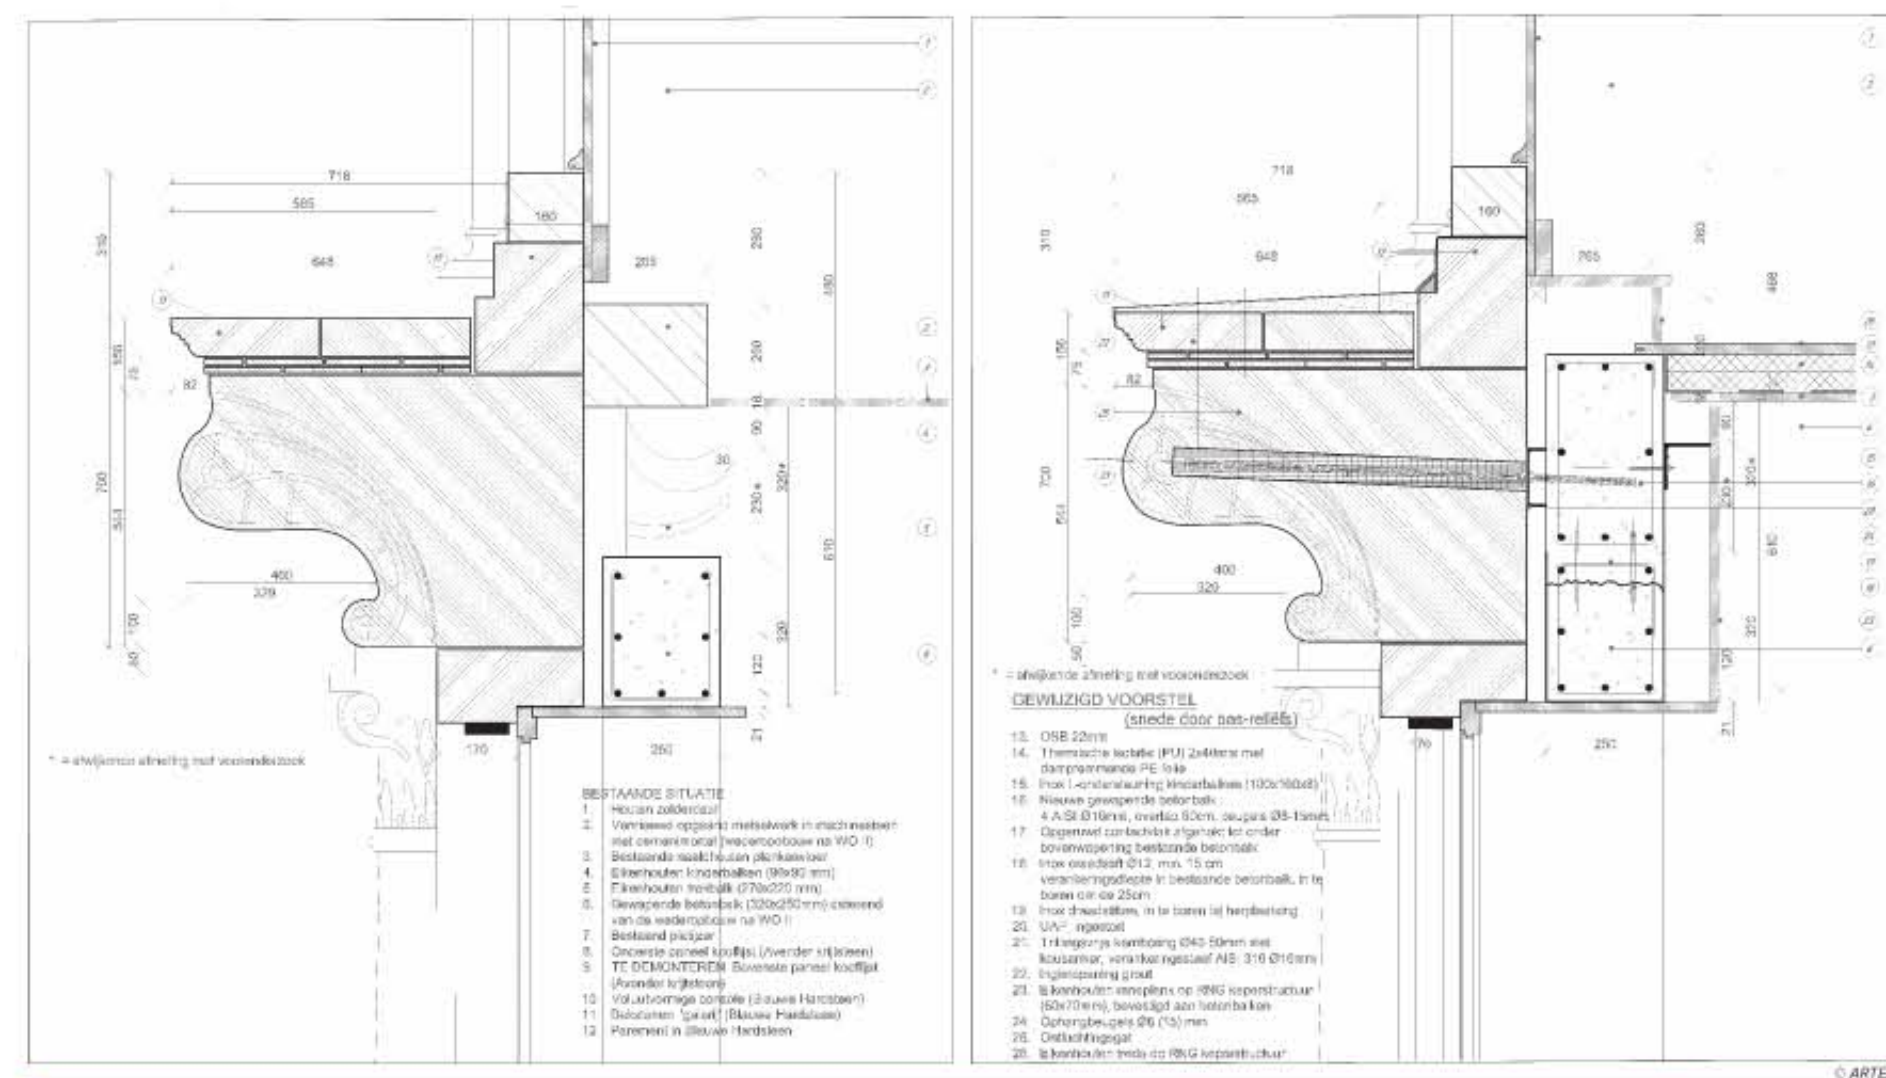
▲ De houten balk wordt **vervangen door een betonnen balk**. De sneed links toont de bestaande toestand; de sneed rechts de toestand na consolidatie en restauratie van het geheel.

6. Na de versteviging van de gevel, worden de gerestaureerde bas-reliëfs teruggeplaatst, travee per travee. De consoles worden hierbij vastgemaakt aan de nieuwe balk. Van op de steiger worden metalen ankerstaven door de consoles geboord tot in de betonbalk. De gaten zullen nadien mooi worden afgewerkt.

7. Na een goede hechting van de consoles met de structuur, wordt de betonnen balk aan de binnenzijde afgewerkt met hout.
8. Uiteindelijk wordt de houten plankenvloer hersteld en de zolder geïsoleerd (1).

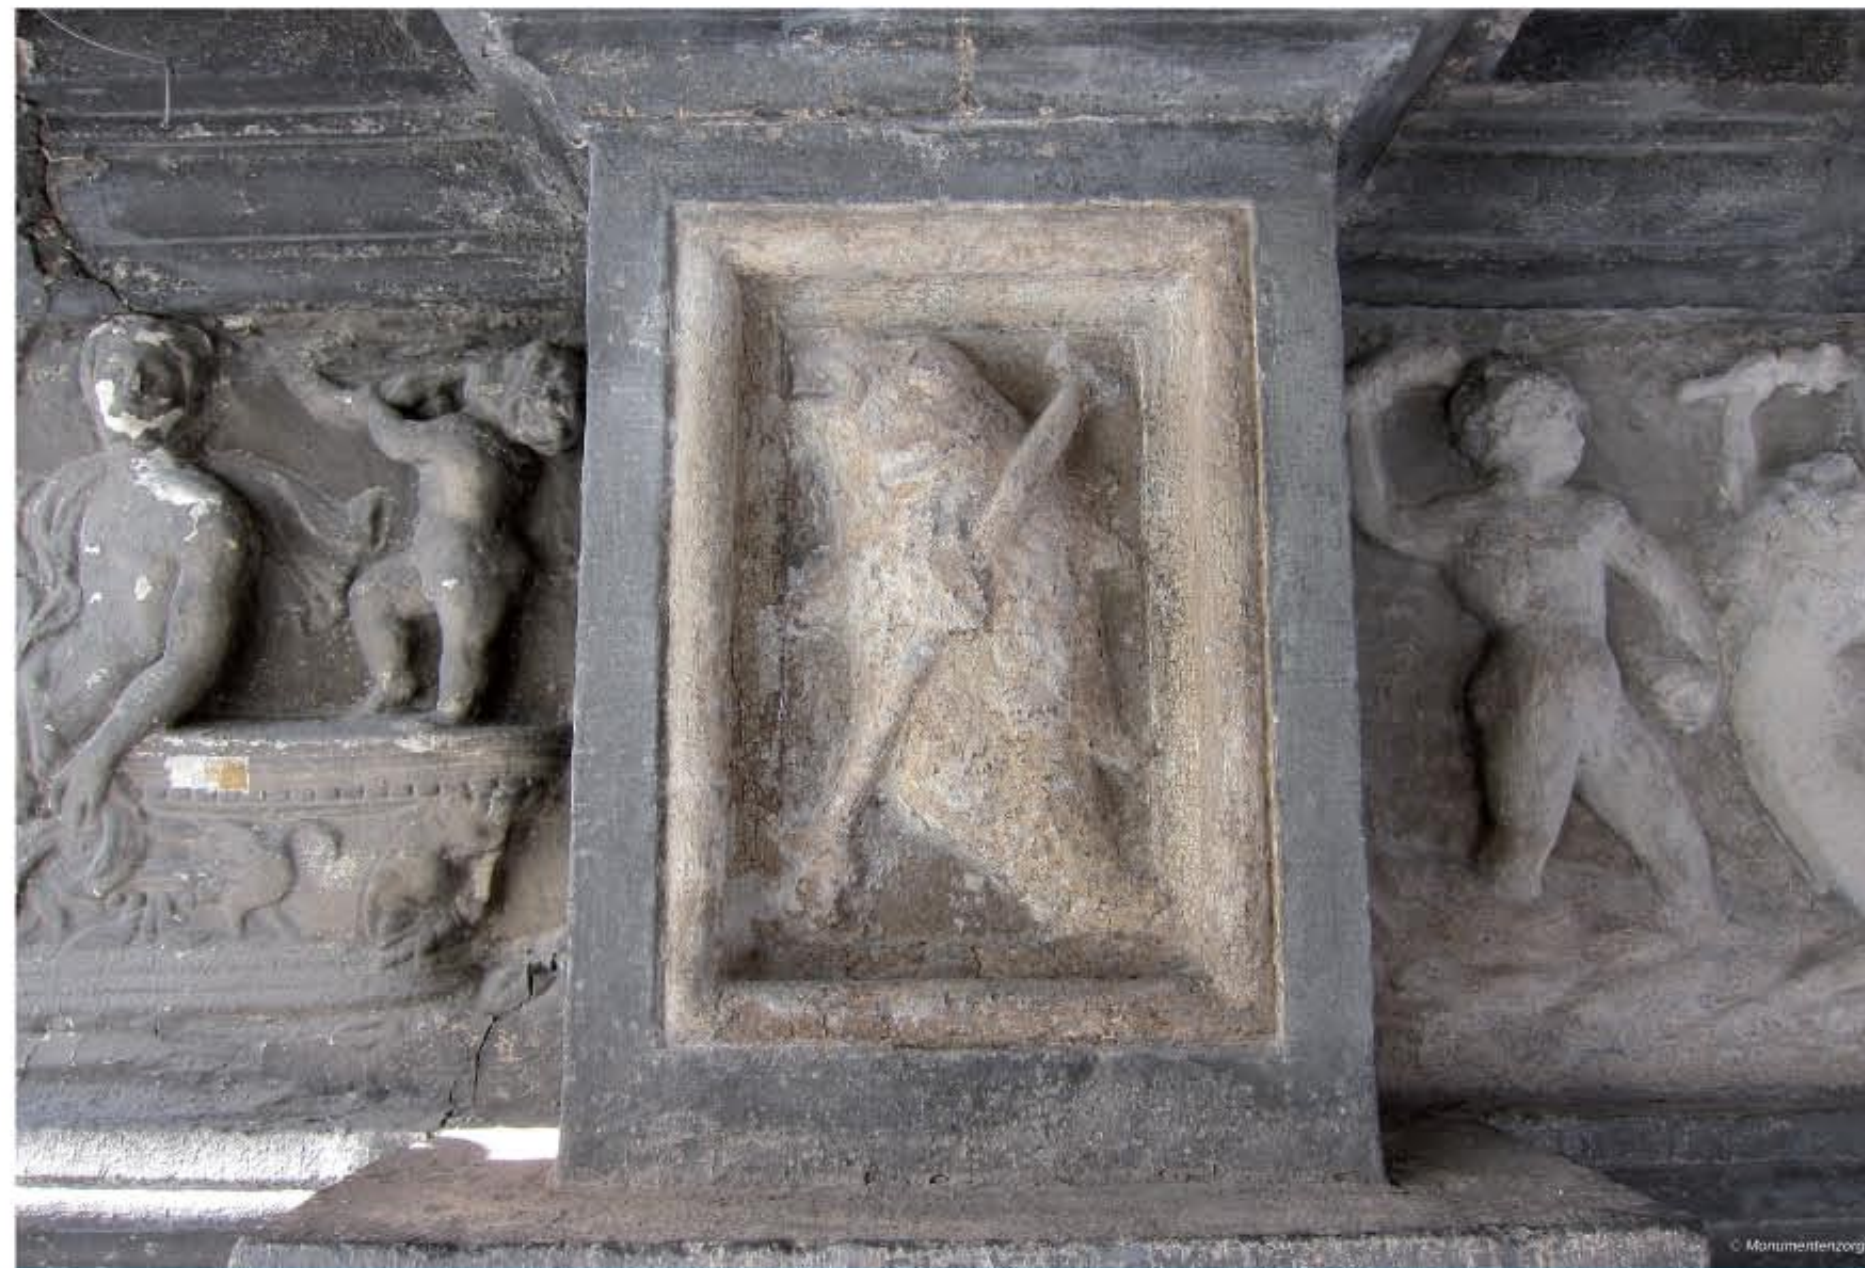
▲ De **proefrestauratie** werd in 2012 uitgevoerd op het entablement (fries, triglifekoppen, architraafbalk en kroonlijst), het timpaan, het boogveld, de voluutvormige consoles en de zuilen van de uiterst rechtse travee boven de gelijkvloerse verdieping.

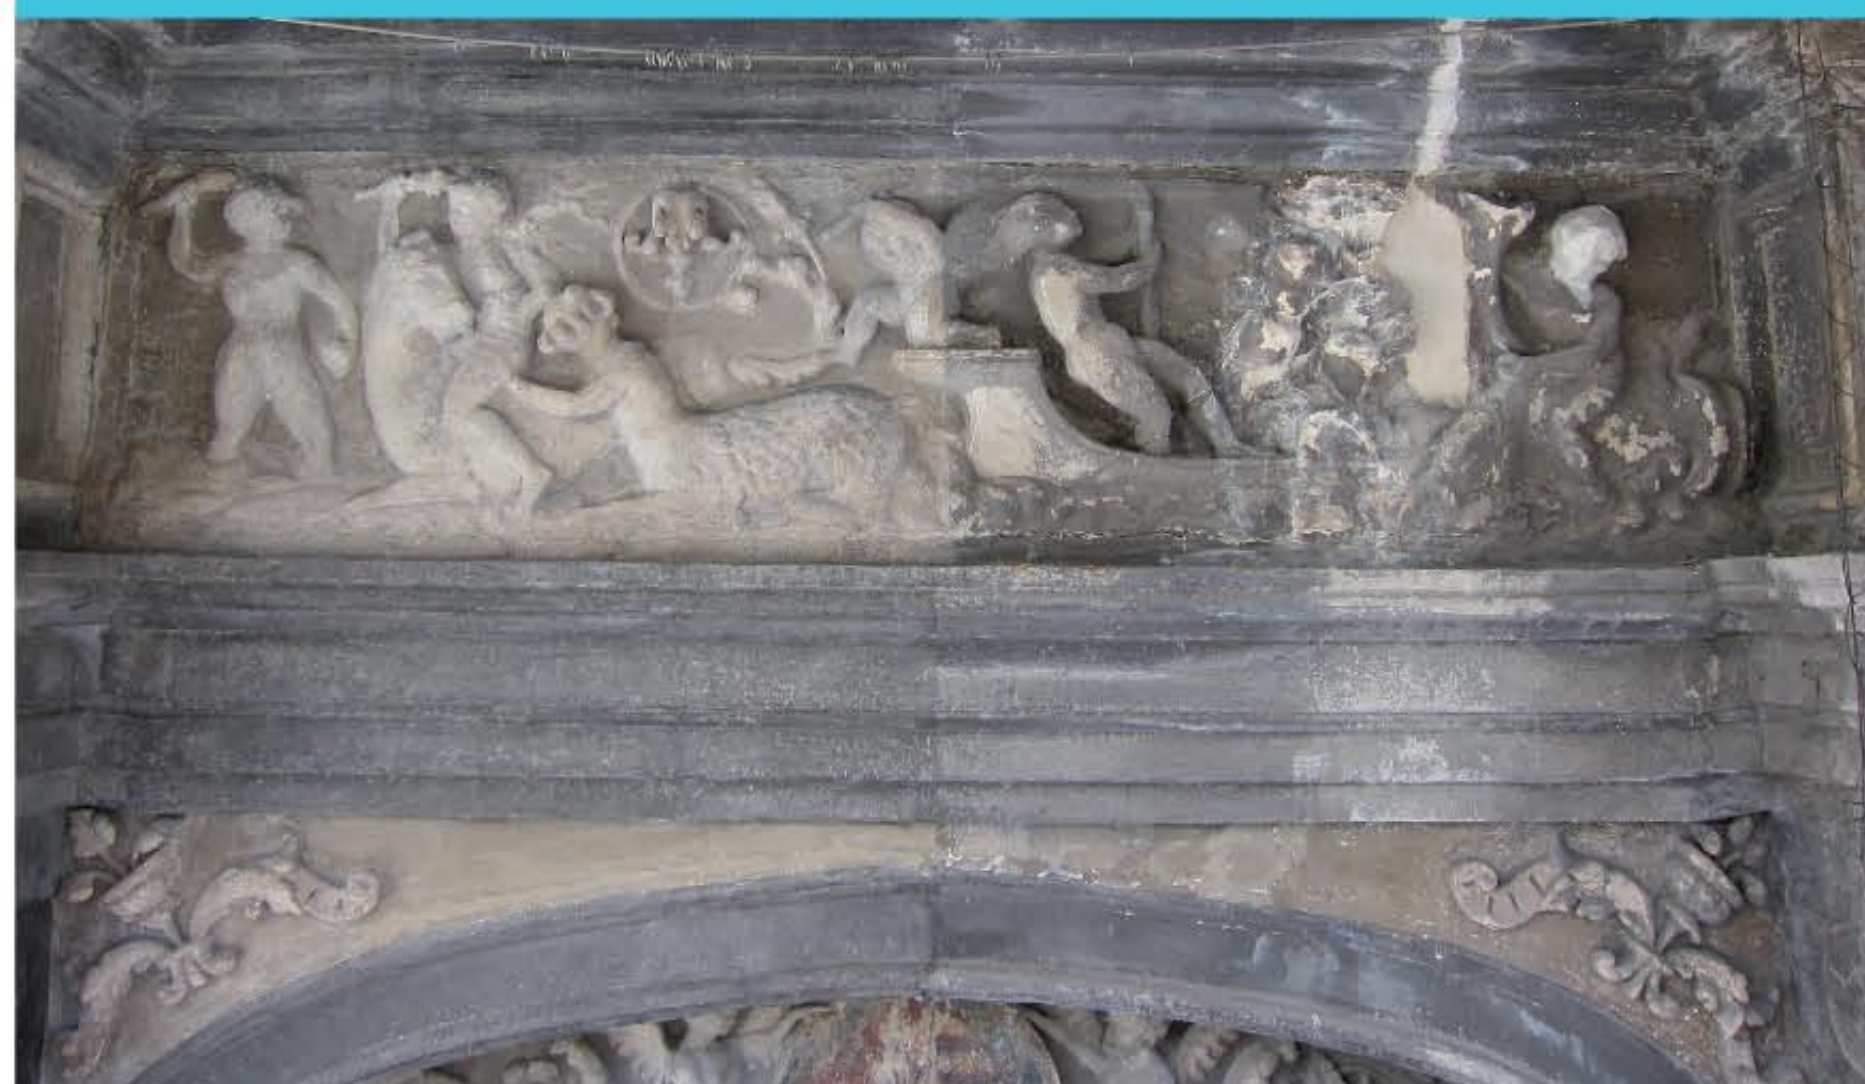
▲ De **proefrestauratie op het rechte boogveld boven het gelijkvloers** geeft aan de linkerzijde weer hoe de gevel van 'In Den Grooten Zalm' er zal uitzien na de huidige restauratiewerken. Aan de rechterzijde werden al de hoogst dringende consolidatiewerken gedaan om de 19de-eeuwse aanvullingen met gips niet volledig te verliezen.

Het huidige verflagenpakket zal grondig gefixeerd en blootgelegd worden tot op de 19de-eeuwse laag. De 19de-eeuwse aanvullingen in gips worden hierbij behouden om vormverlies in de gevel te vermijden. Barstjes en naden worden dichtgezet met kalkmortel of aangepaste plamuur. Nadien volgt een spaarzame retouche (3). Om de gekozen optie te toetsen aan de realiteit en om de tijdsduur in te schatten, werd een **proefrestauratie op het rechte boogveld boven het gelijkvloers** gemaakt.

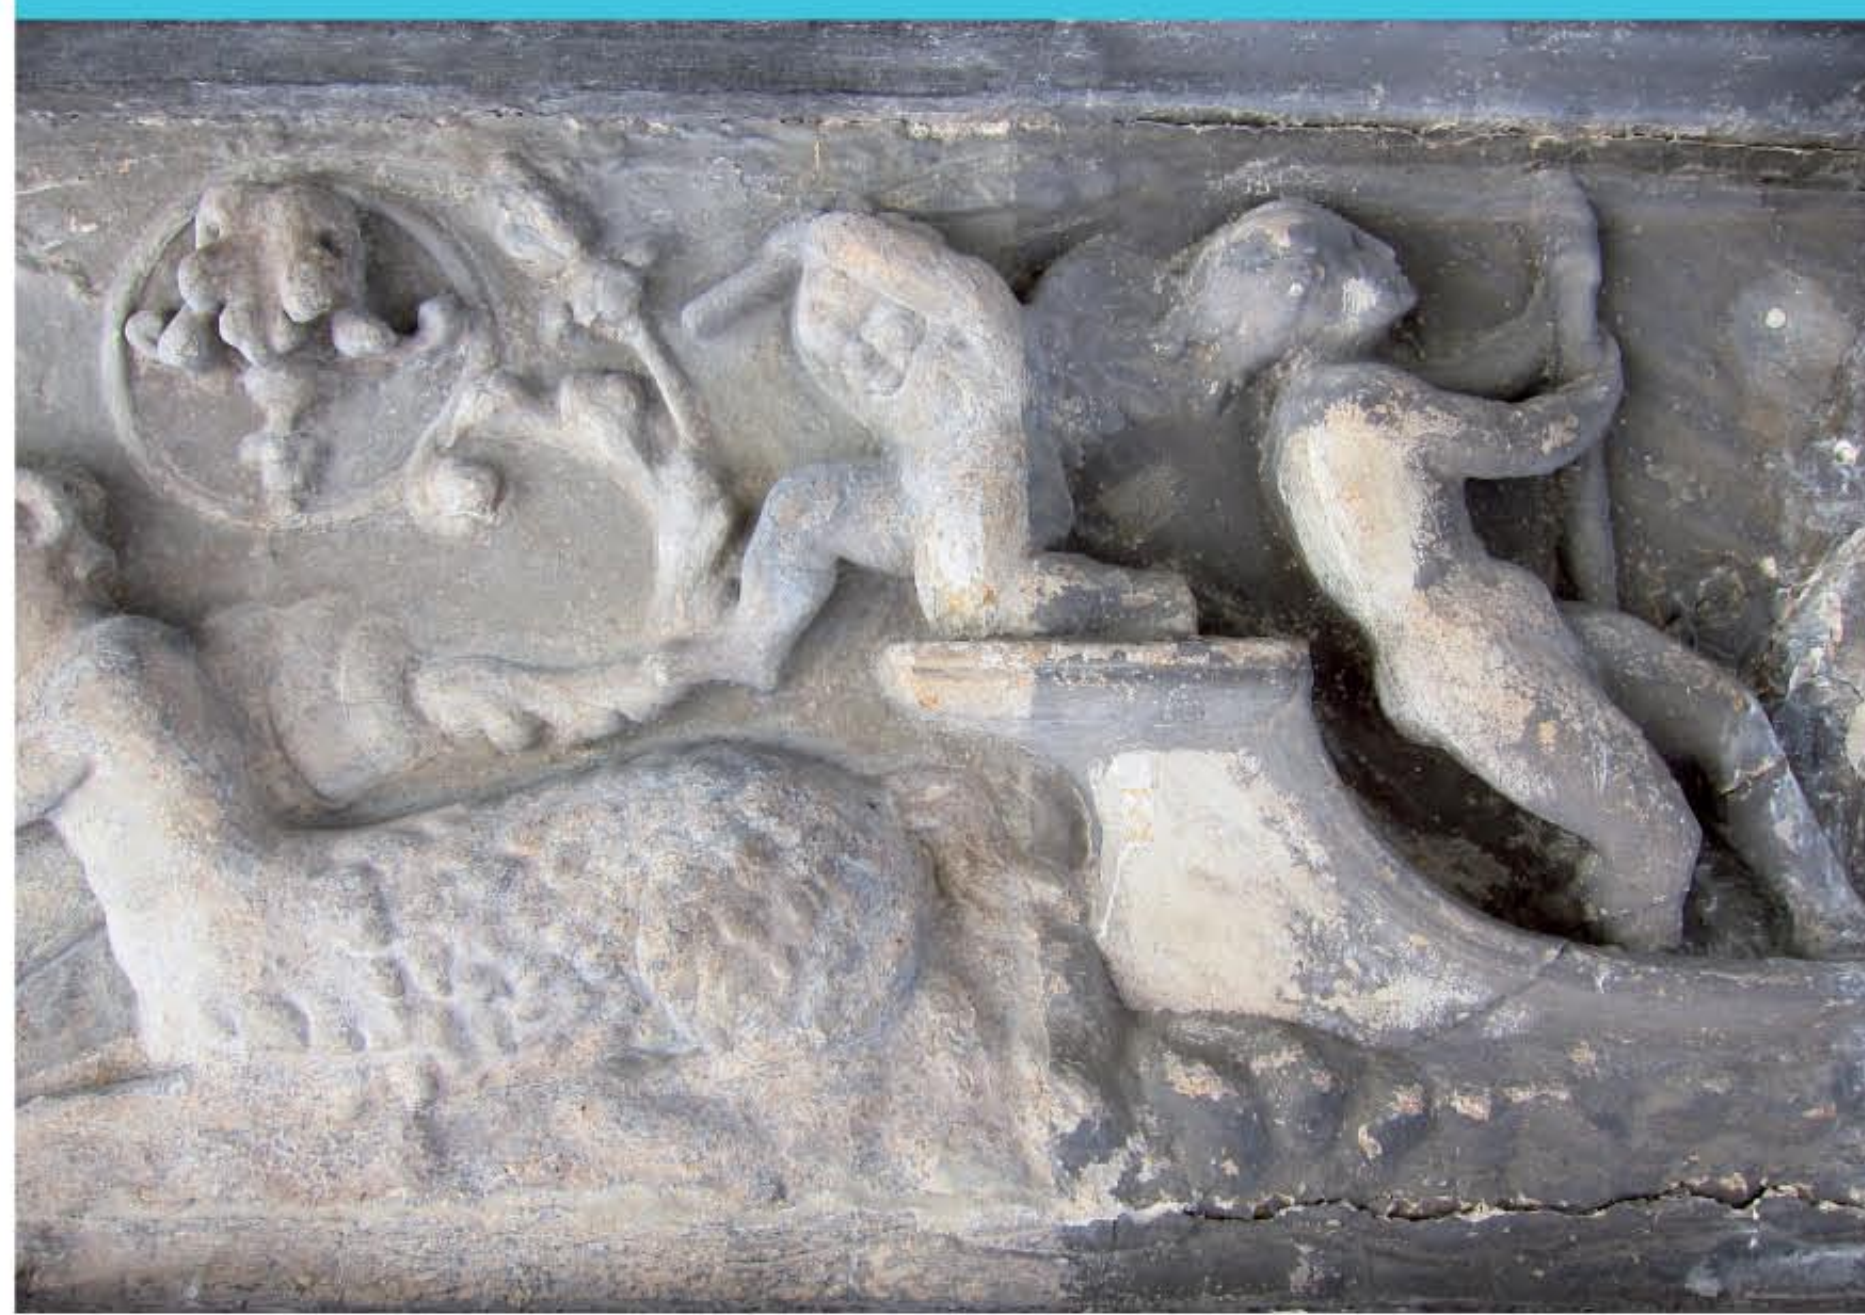
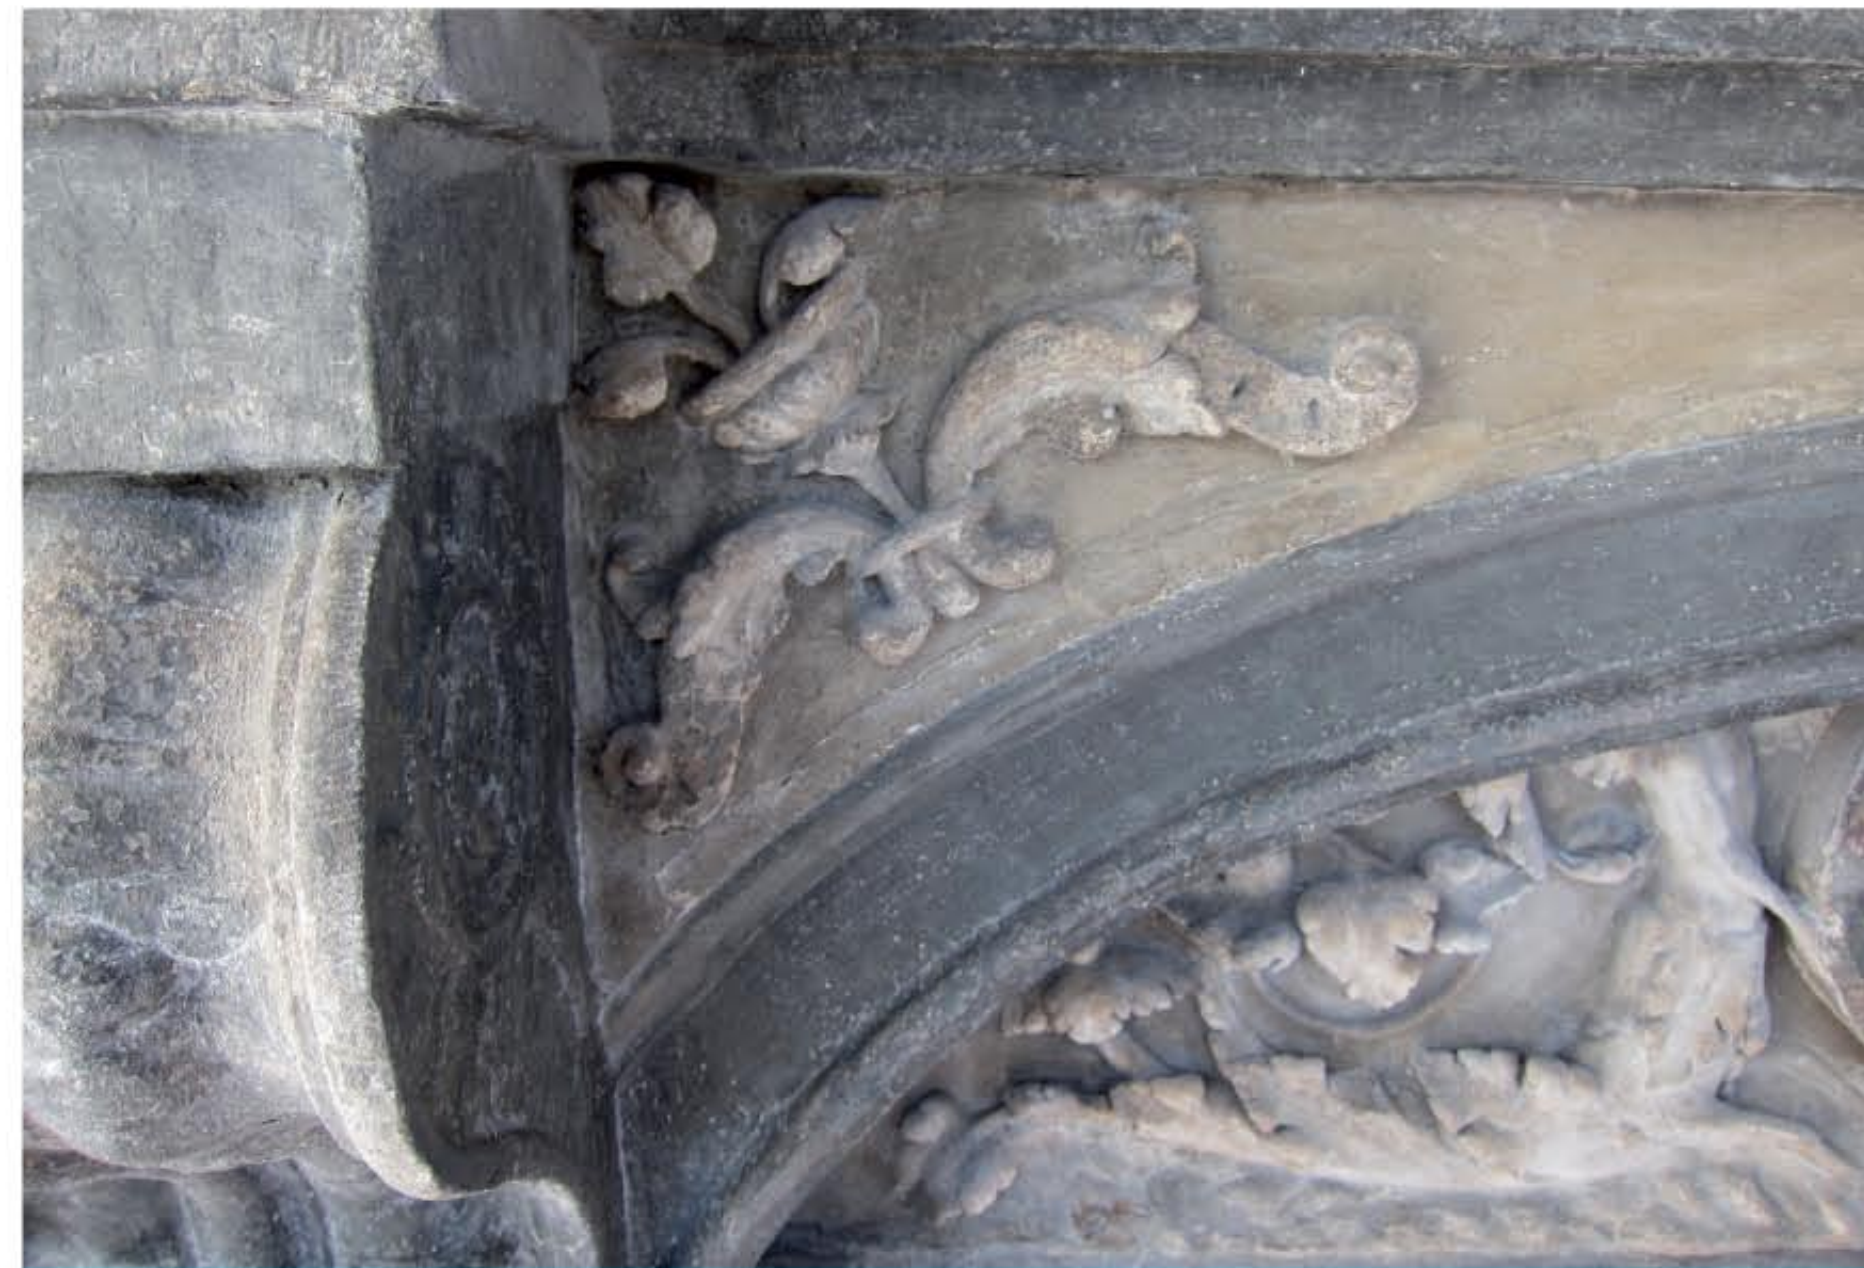
▲ De proefrestauratie omvatte de consolidatie van de natuursteen en de aanvullingen in gips, het opvullen van barsten, lacunes en holtes, het fixeren van de verflagen, het zacht reinigen en vrijleggen van de tweekleurige afwerking van de 19de eeuw. Uiteindelijk worden er plaatselijk retouches aangebracht.
