RESTAURATIE VAN DE MUURSCHILDINGEN

HUIDIGE RESTAURATIE VAN DE MUURSCHILDINGEN

Dienst Monumentenzorg stad Mechelen

gebaseerd op Ghisdal M. H en L. Van Dijck (2012). restauratiebundel "Hof van Busleyden te Mechelen: conservatie-restauratie van de muurschilderingen"

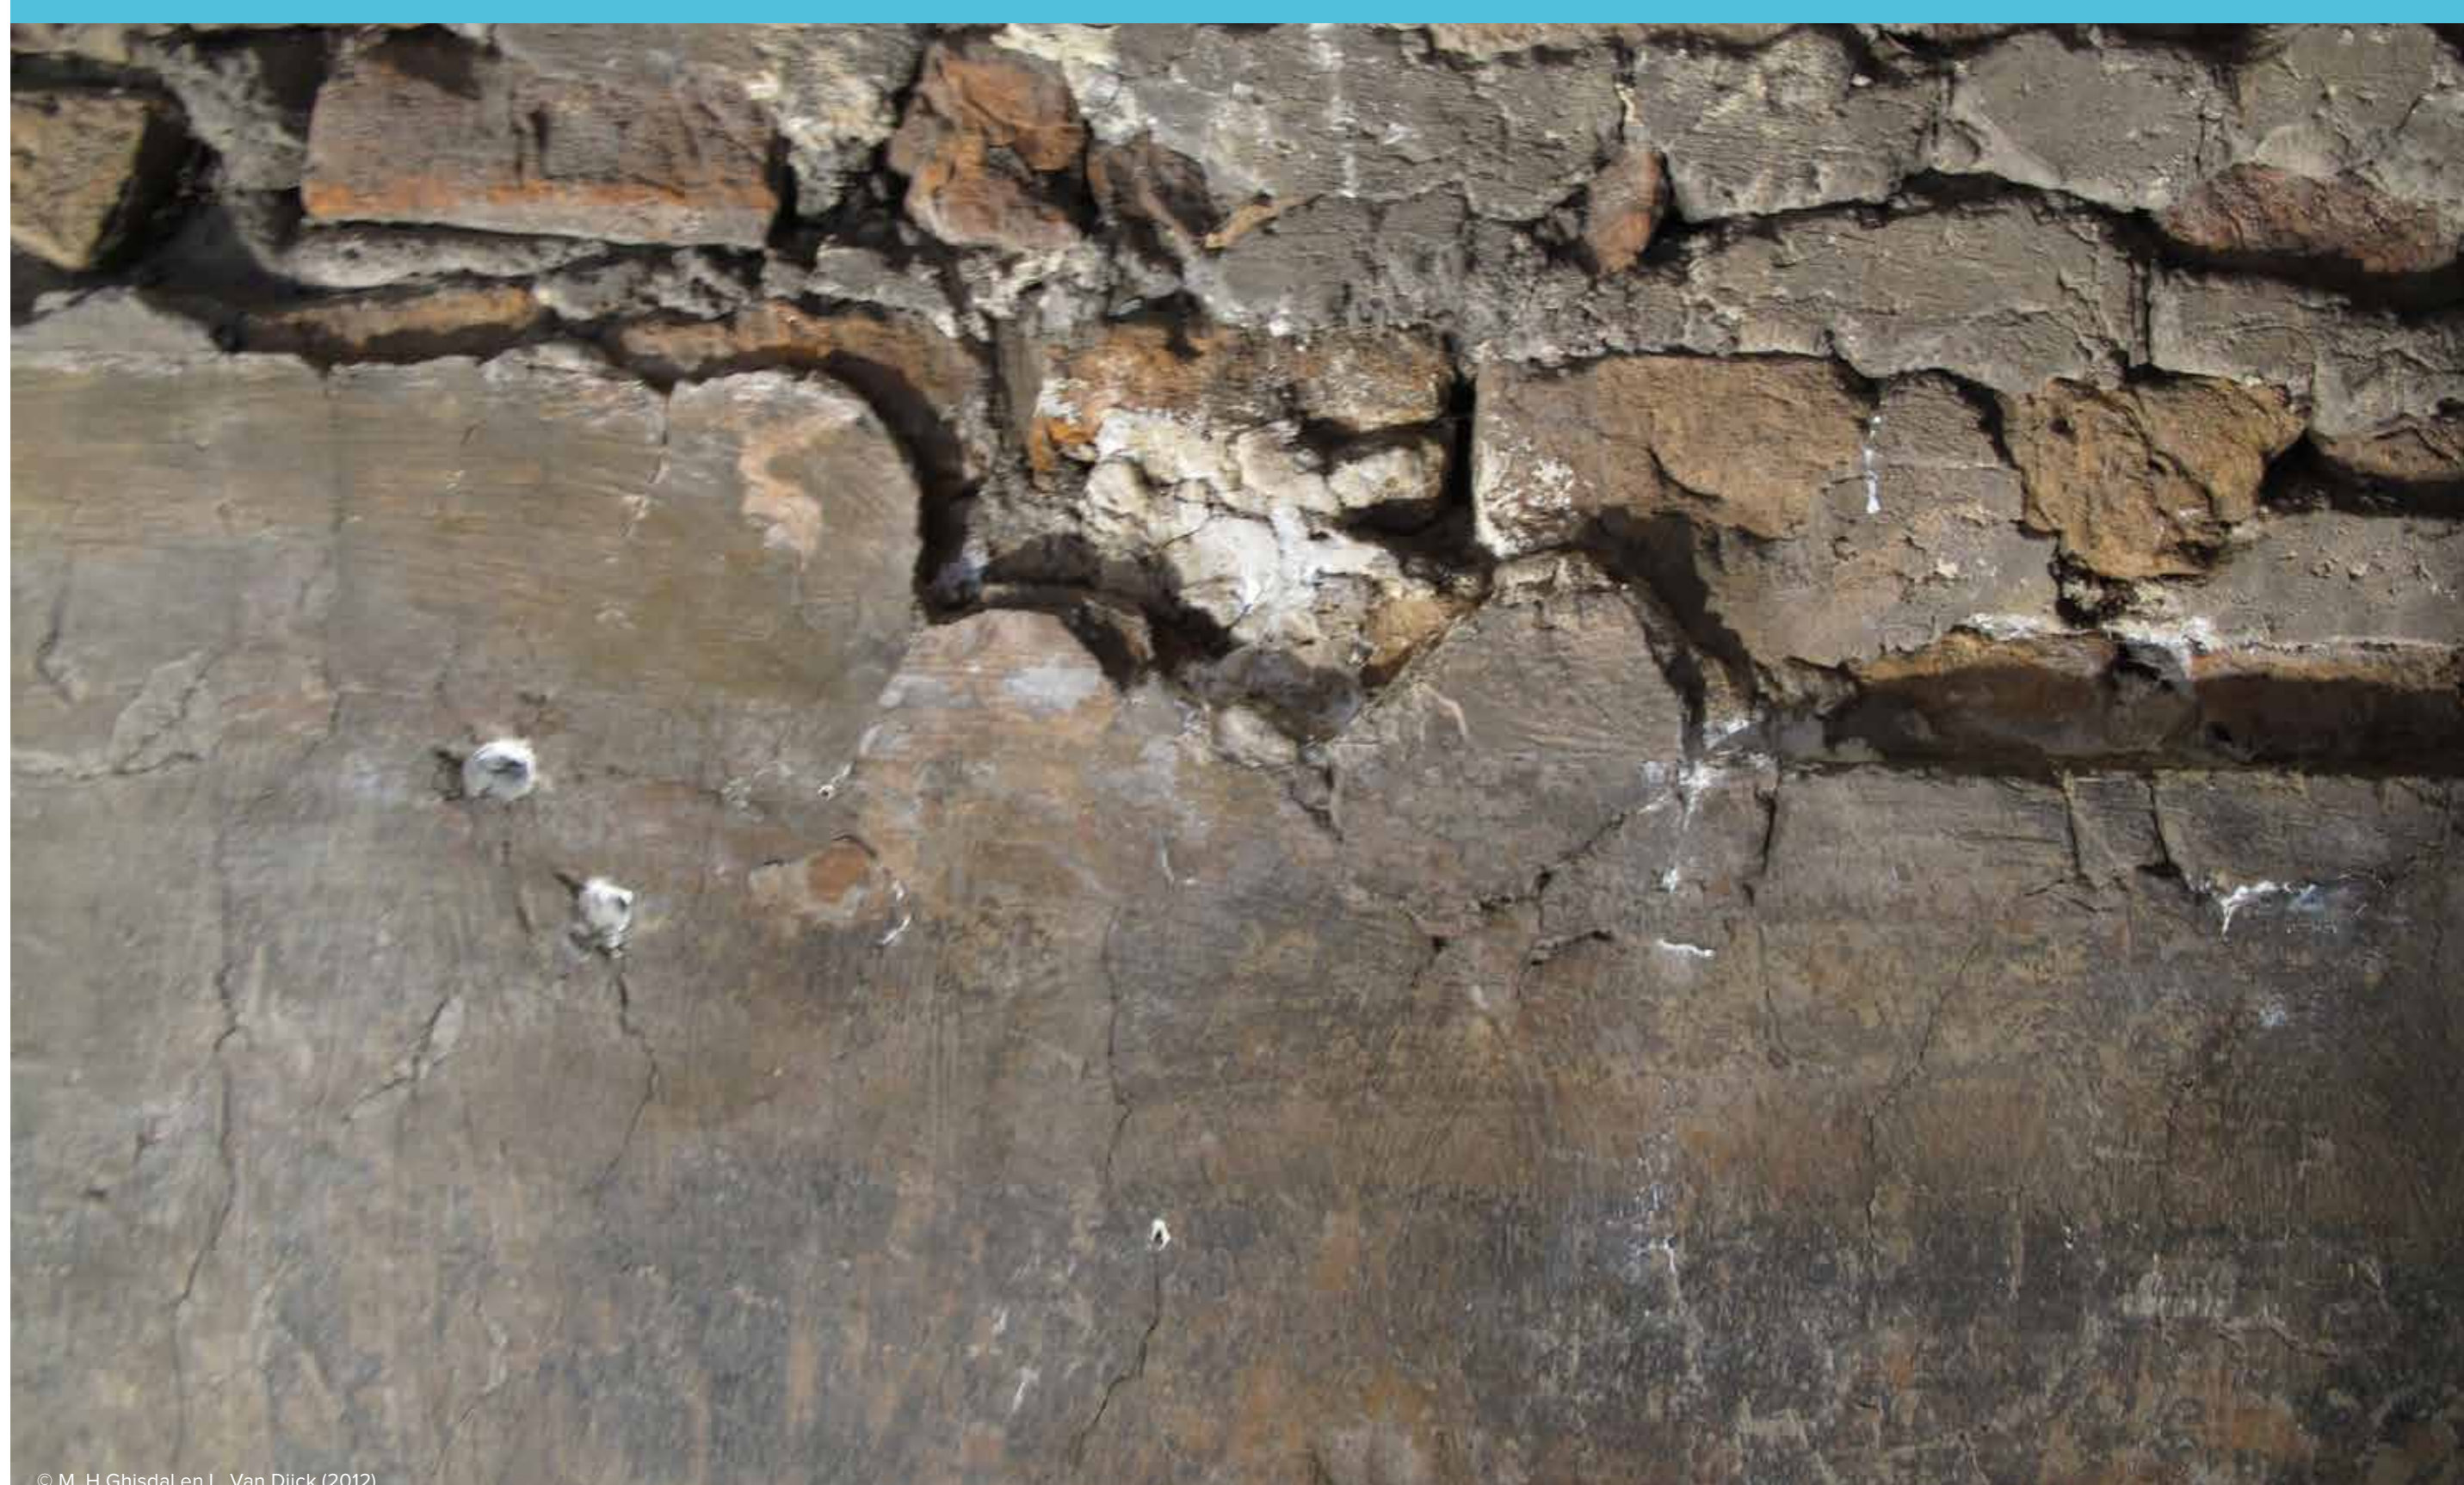
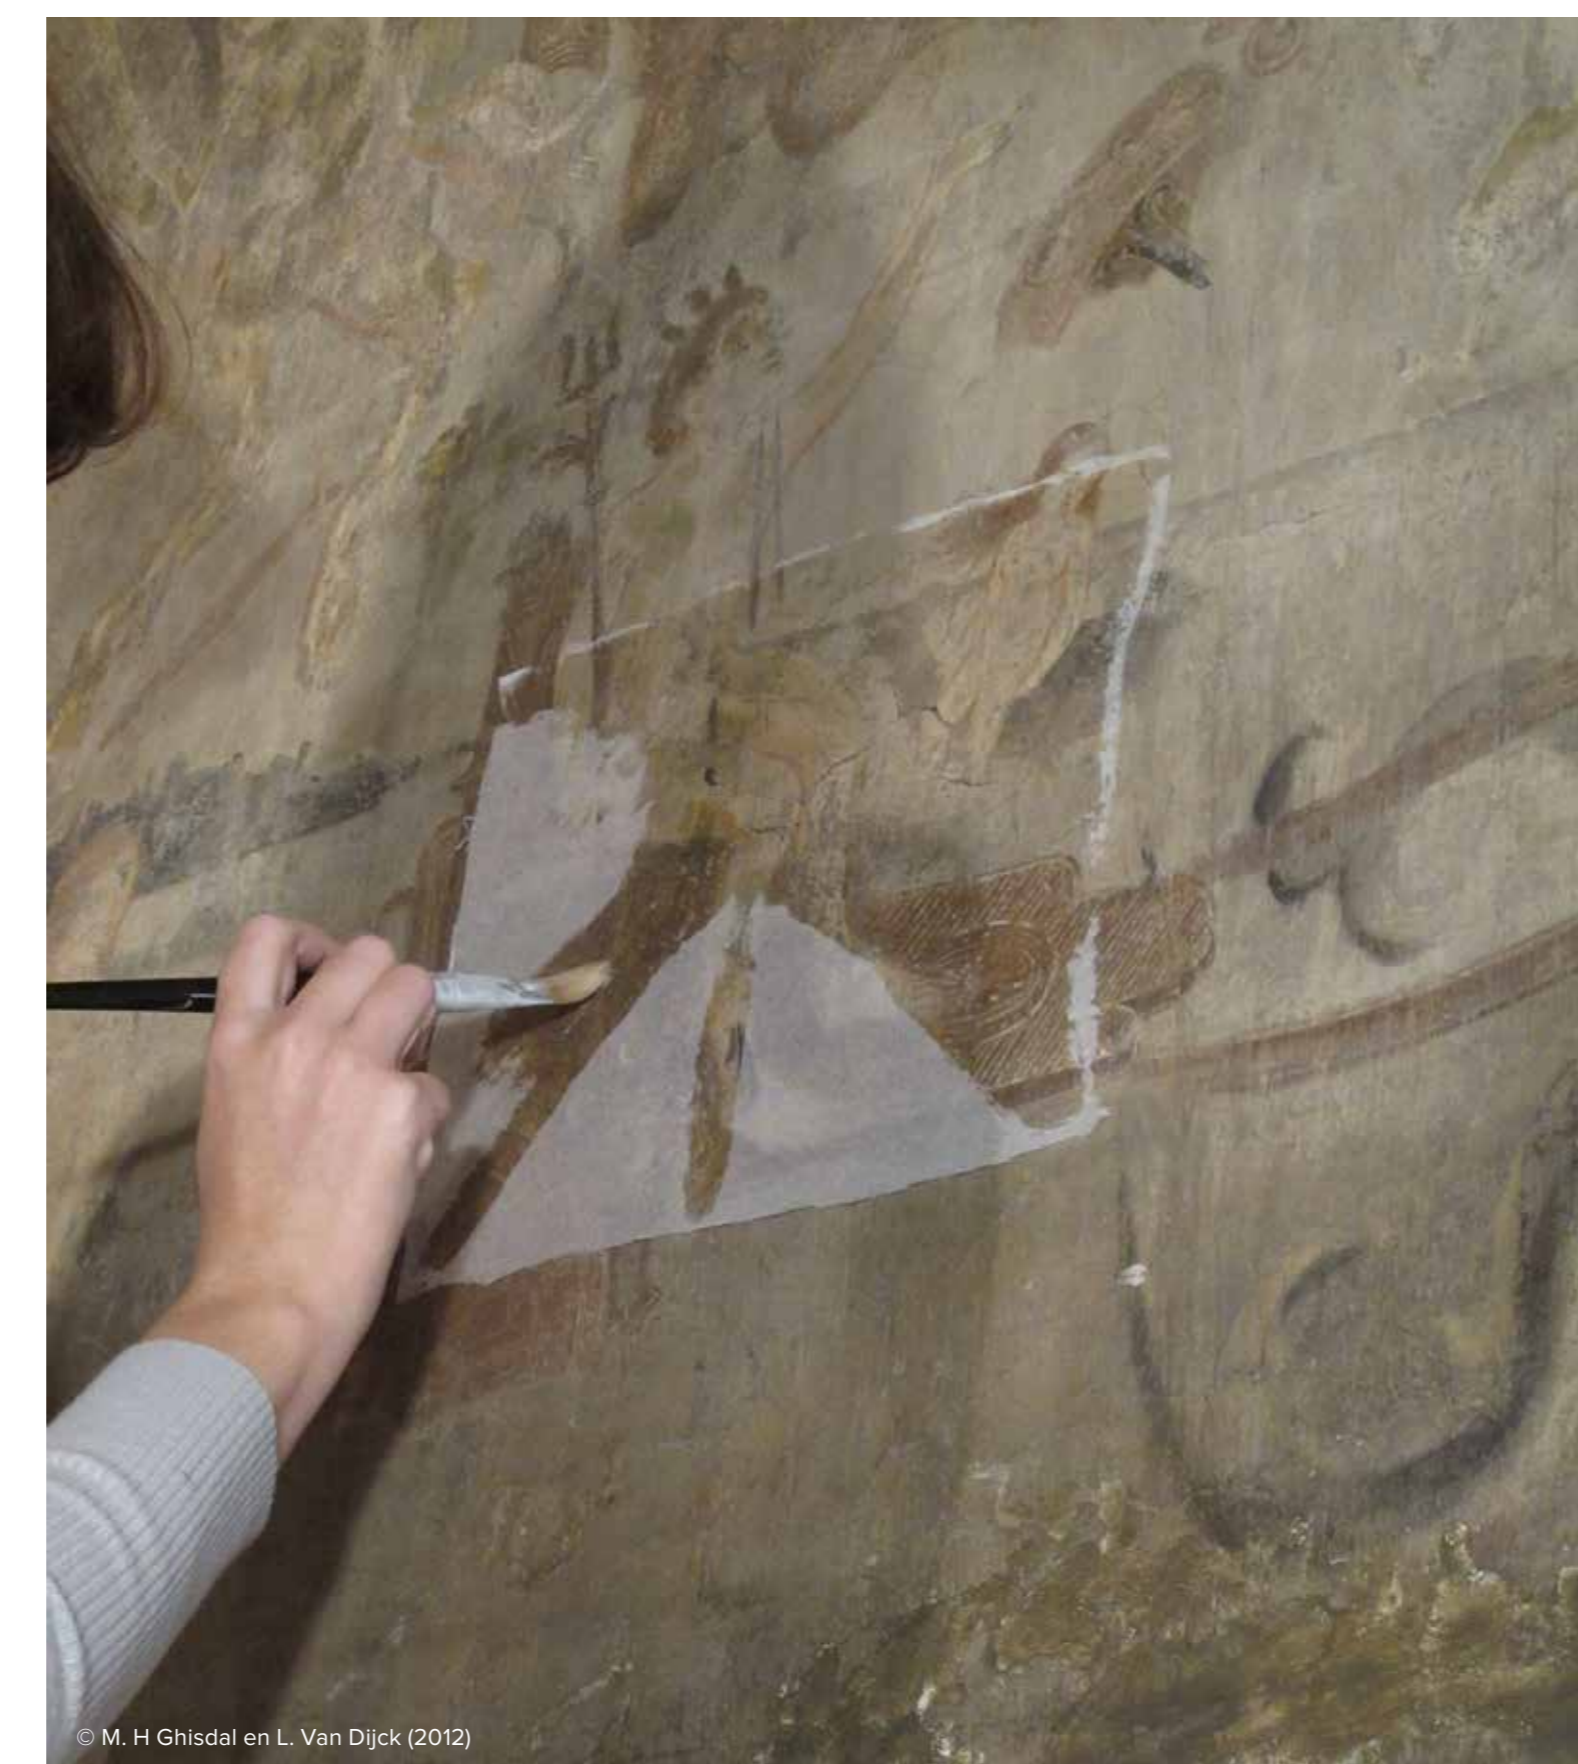
De wand is gemetseld. Het voegwerk werd niet bijzonder verzorgd uitgevoerd gezien de wanden werden bepleisterd. Op de noordelijke wand is de **aftekening van de oorspronkelijke strijk balk** te zien met het profiel van de twee balksleutels. De wanden werden dus pas bepleisterd na het plaatsen van de strijk balken.

Aftekening van de oorspronkelijke strijk balk en profilering van de balksleutel

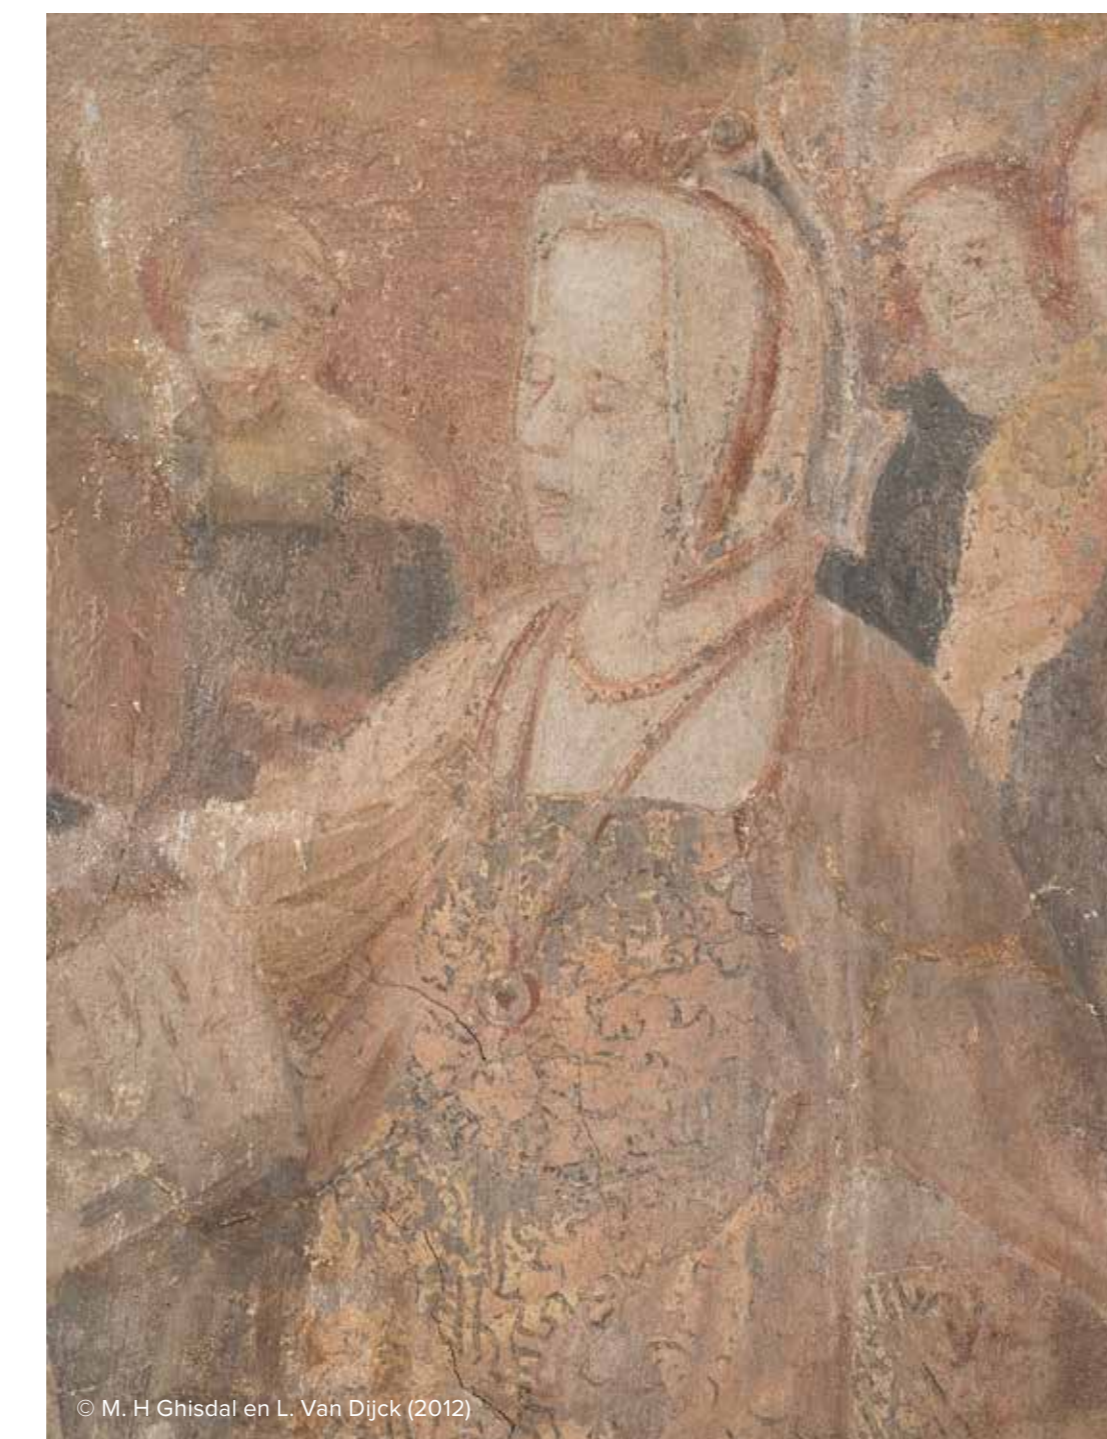
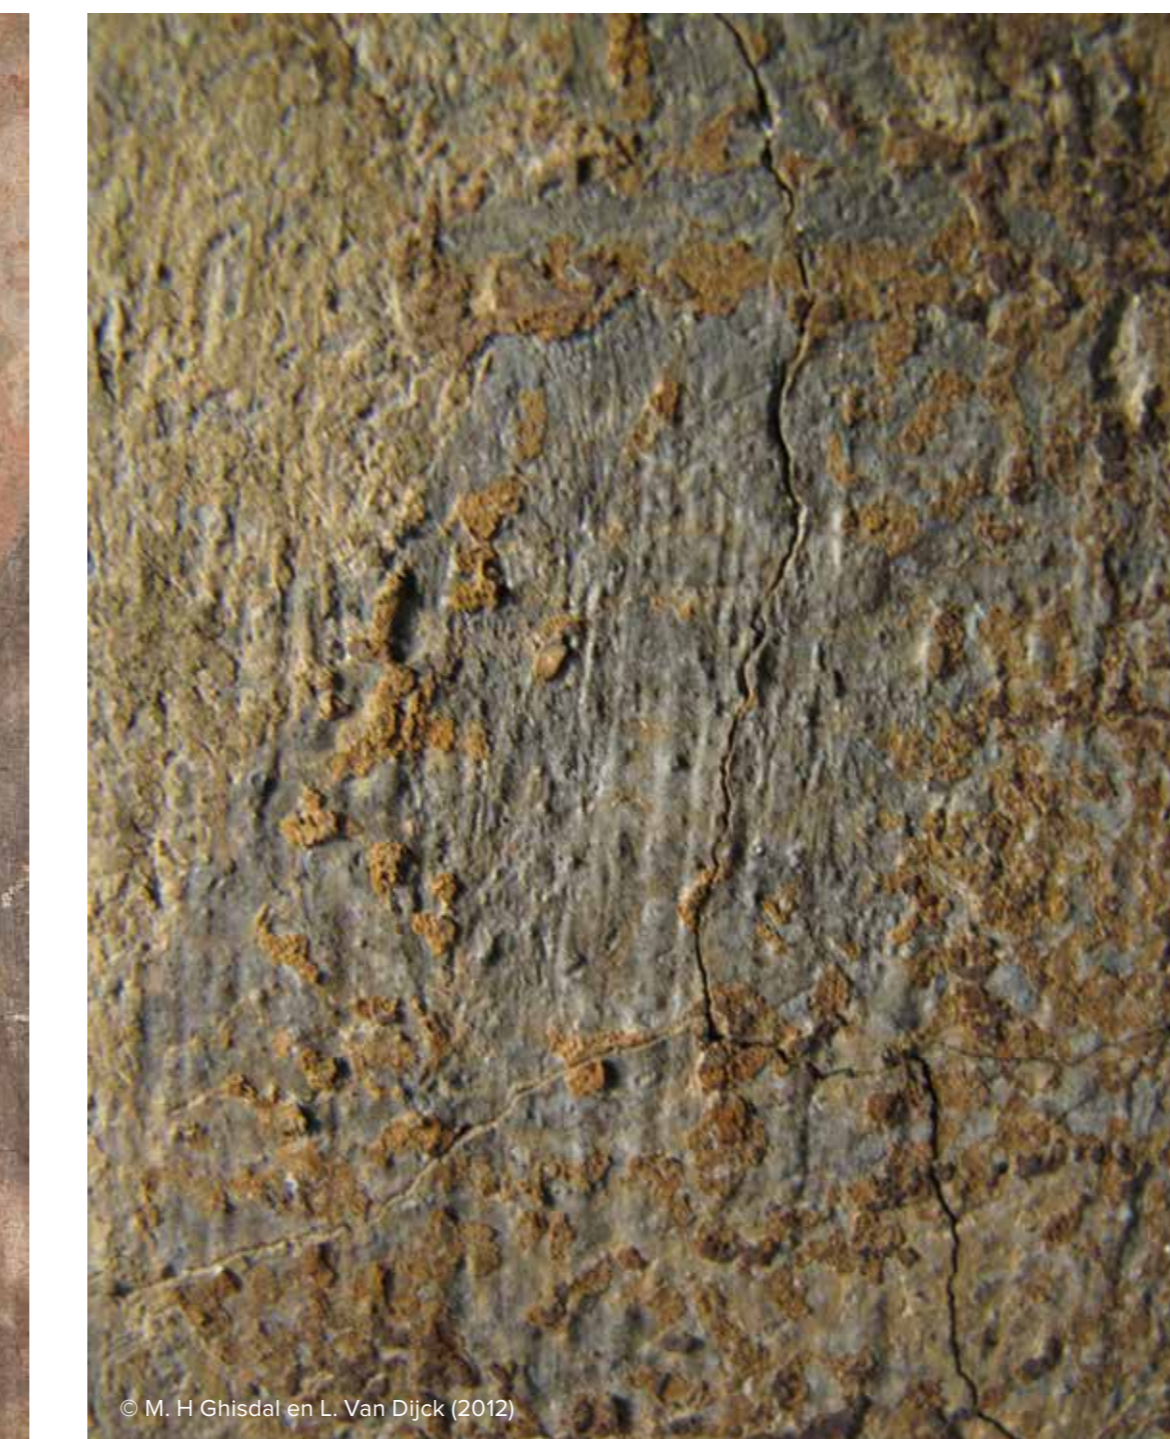
Op de drager werden twee dunne opeenvolgende pleisterlagen aangebracht met kleurverschillen van wand tot wand en een totale dikte van 1 à 2 cm voor het hele pakket. Een eerste pleisterlaag is glad afgewerkt. De **borstelstreken van de tweede pleisterlaag blijven zichtbaar doorheen de verflagen**. De schilderingen waren waarschijnlijk uitgevoerd in olieverf en niet vernist.

▲ **De borstelstreken van de tweede pleisterlaag** blijven zichtbaar doorheen de verflagen. Soms zijn bepaalde vormen enkel nog te herkennen als "negatief" door het afschilderen van de verflaag tot op de tweede donkere pleister. Hierboven details uit *het Festijn van Balthasar*.

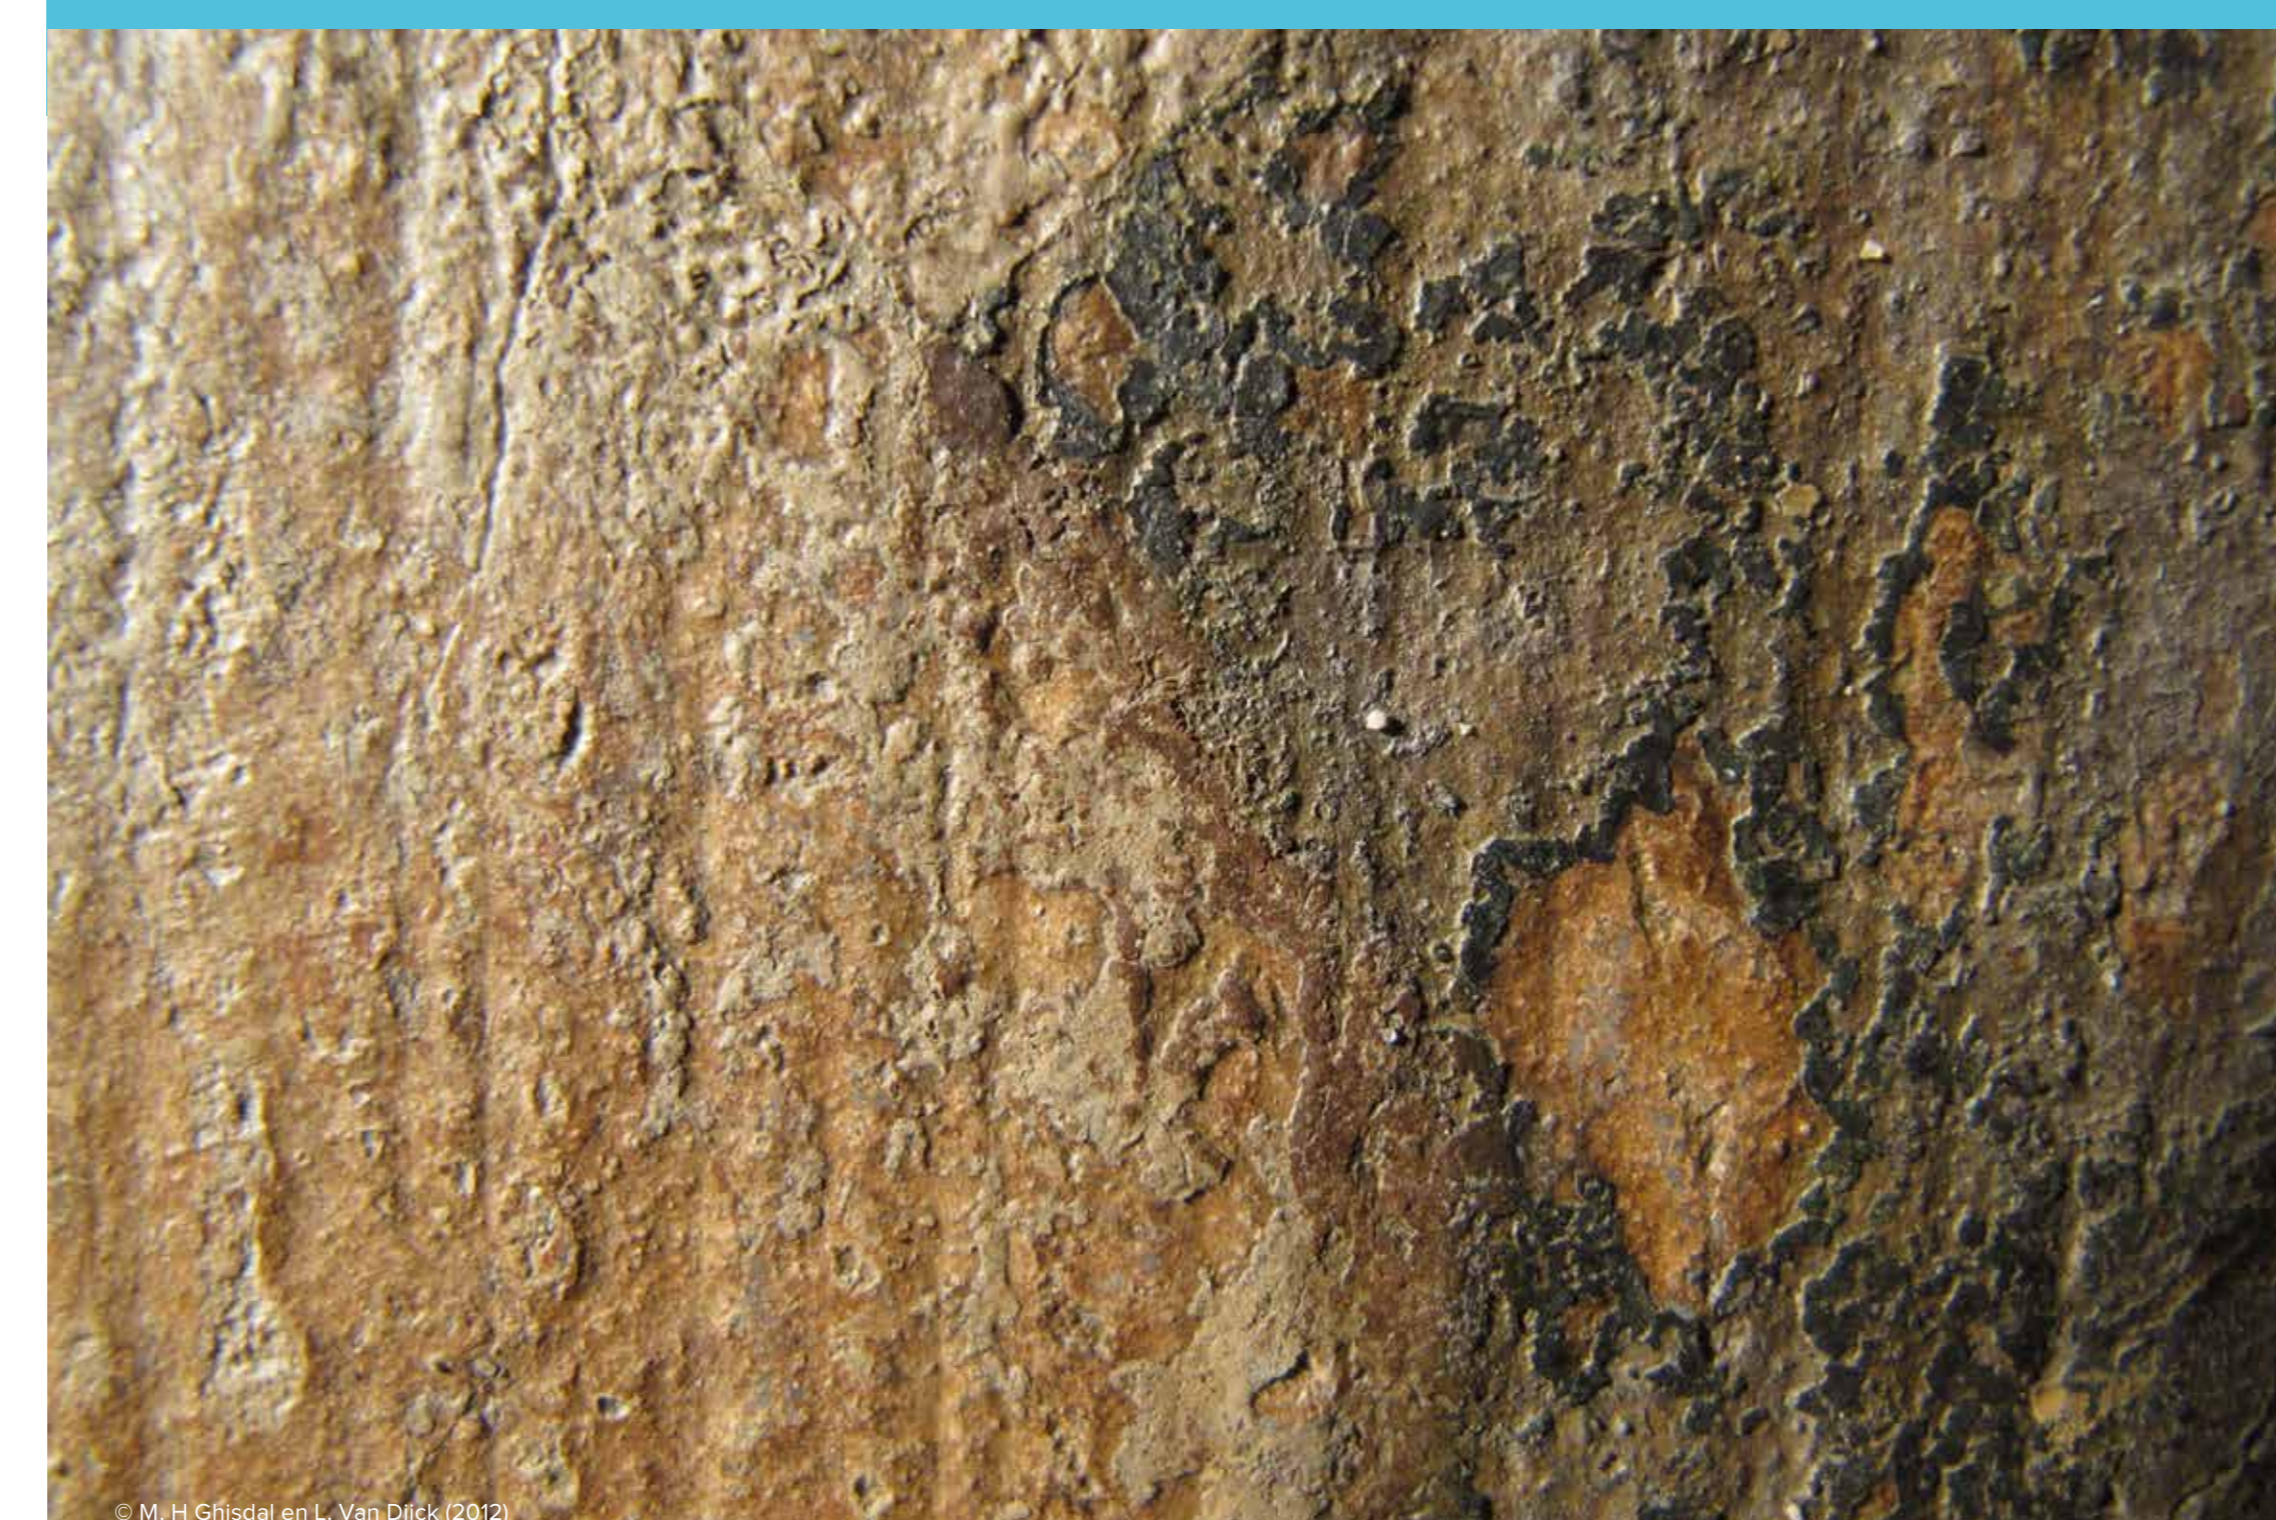
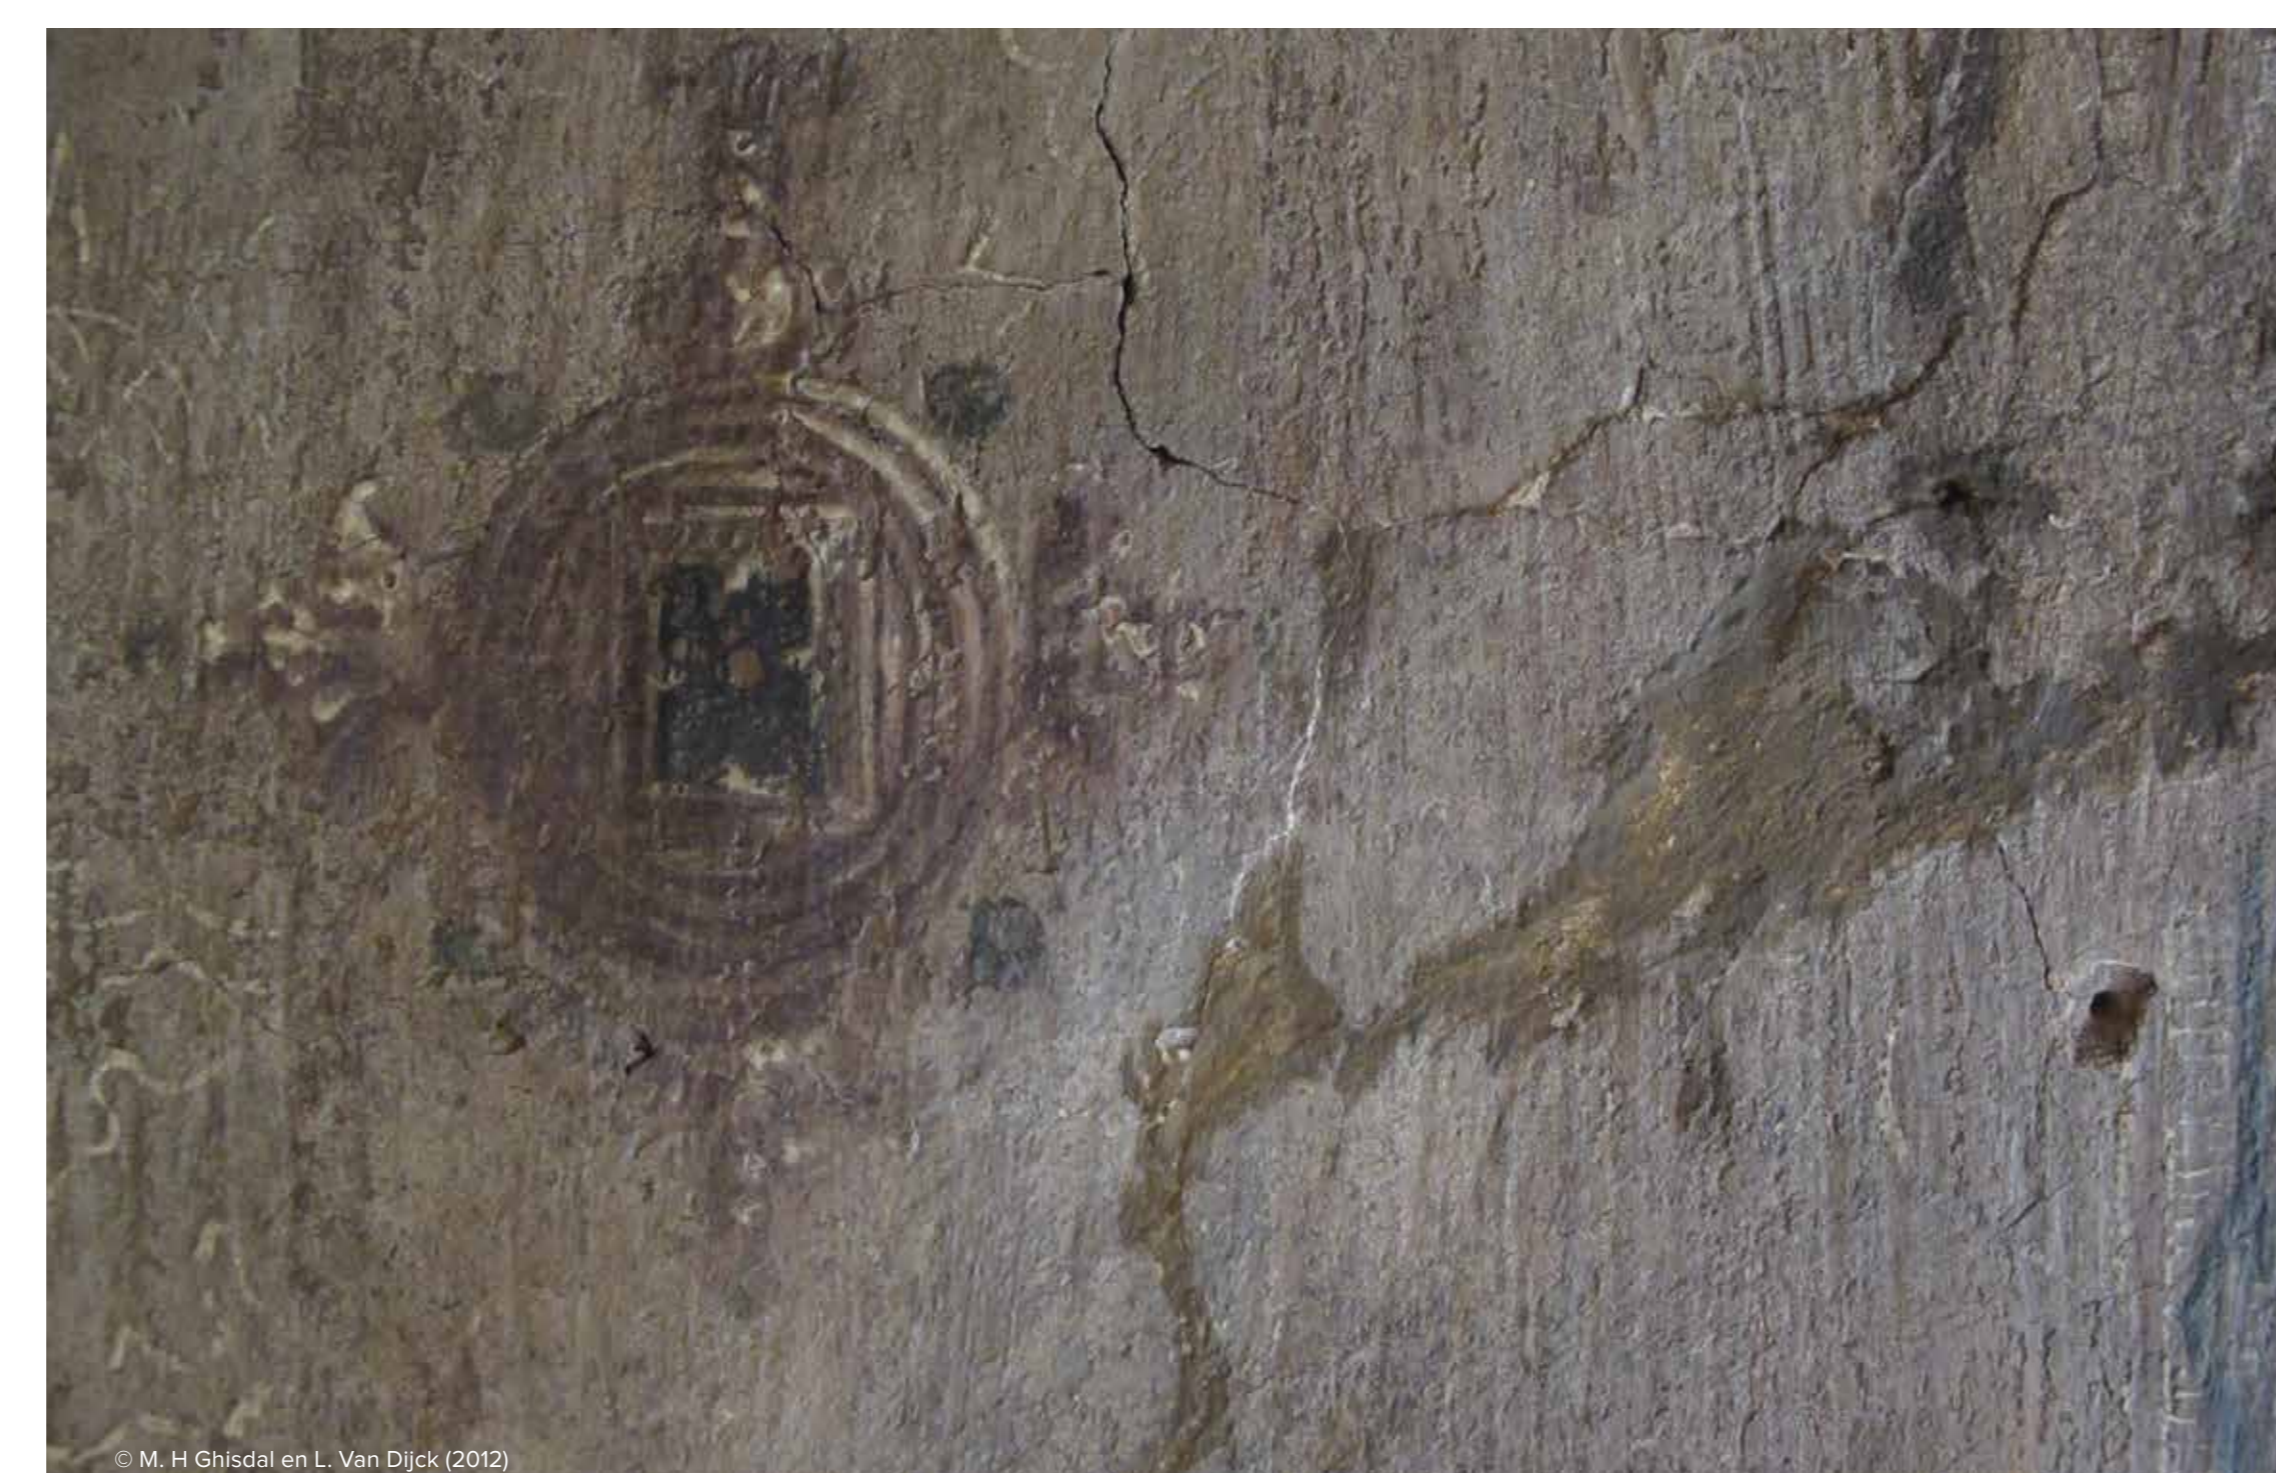
▲ **Haarfijne barsten** in het pleisterwerk

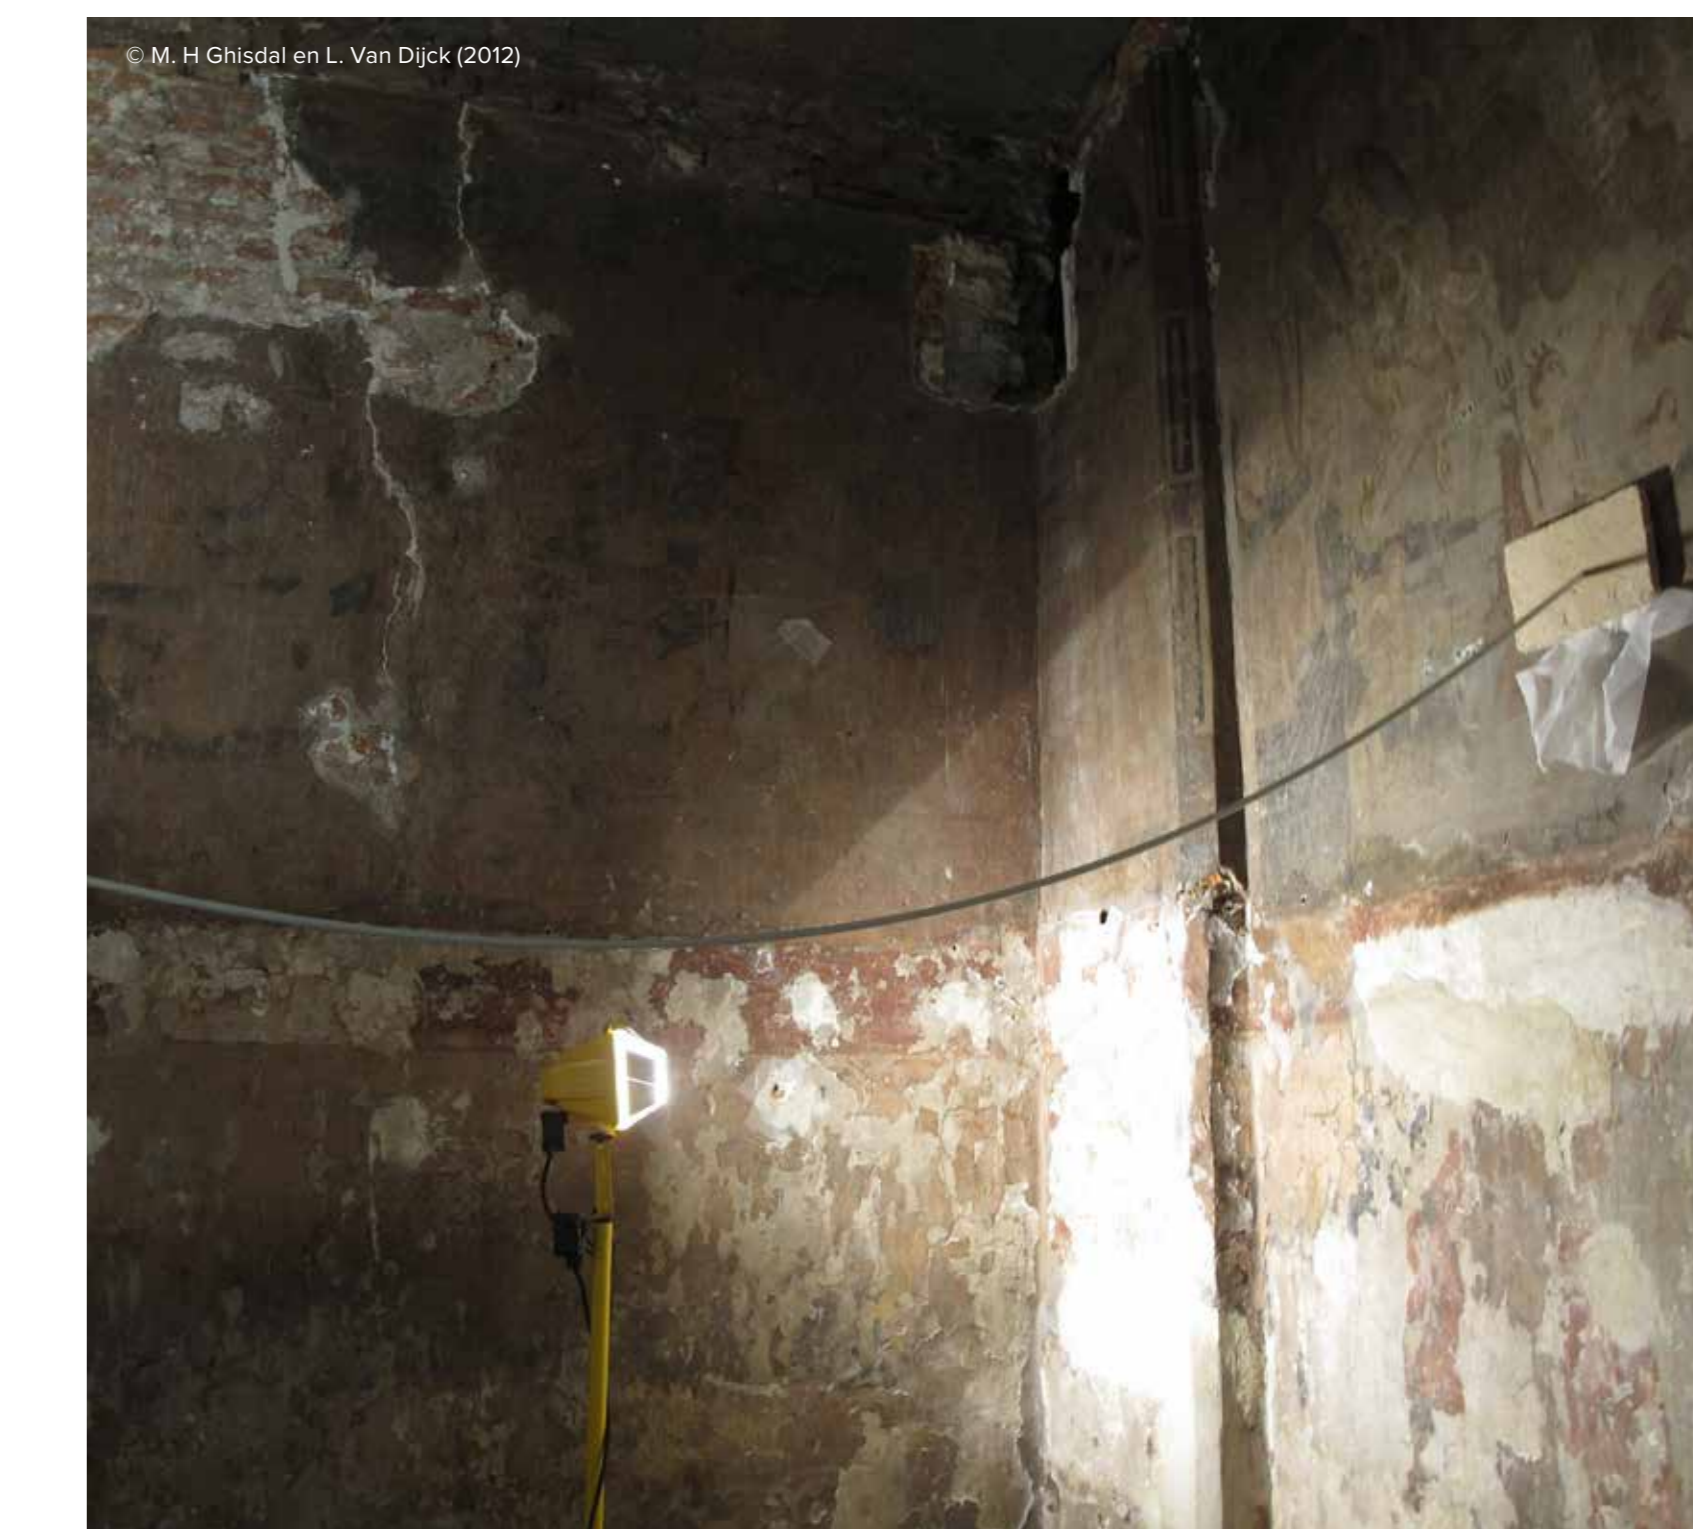
◀ **Het fixeren van de pleisterlagen** Oostelijke wand: de zone onderaan vertoonde een heel diepe holte met loszittende pleister. De pleister werd langzamerhand met een kalk-coulis geconsolideerd. Tijdens de droging werd de geconsolideerde zone gestut.
