RESTAURATIE VAN DE MUURSCHILDINGEN

HUIDIGE RESTAURATIE VAN DE MUURSCHILDINGEN

Dienst Monumentenzorg stad Mechelen

gebaseerd op Ghisdal M. H en L. Van Dijck (2012). restauratiebundel "Hof van Busleyden te Mechelen: conservatie-restauratie van de muurschilderingen"

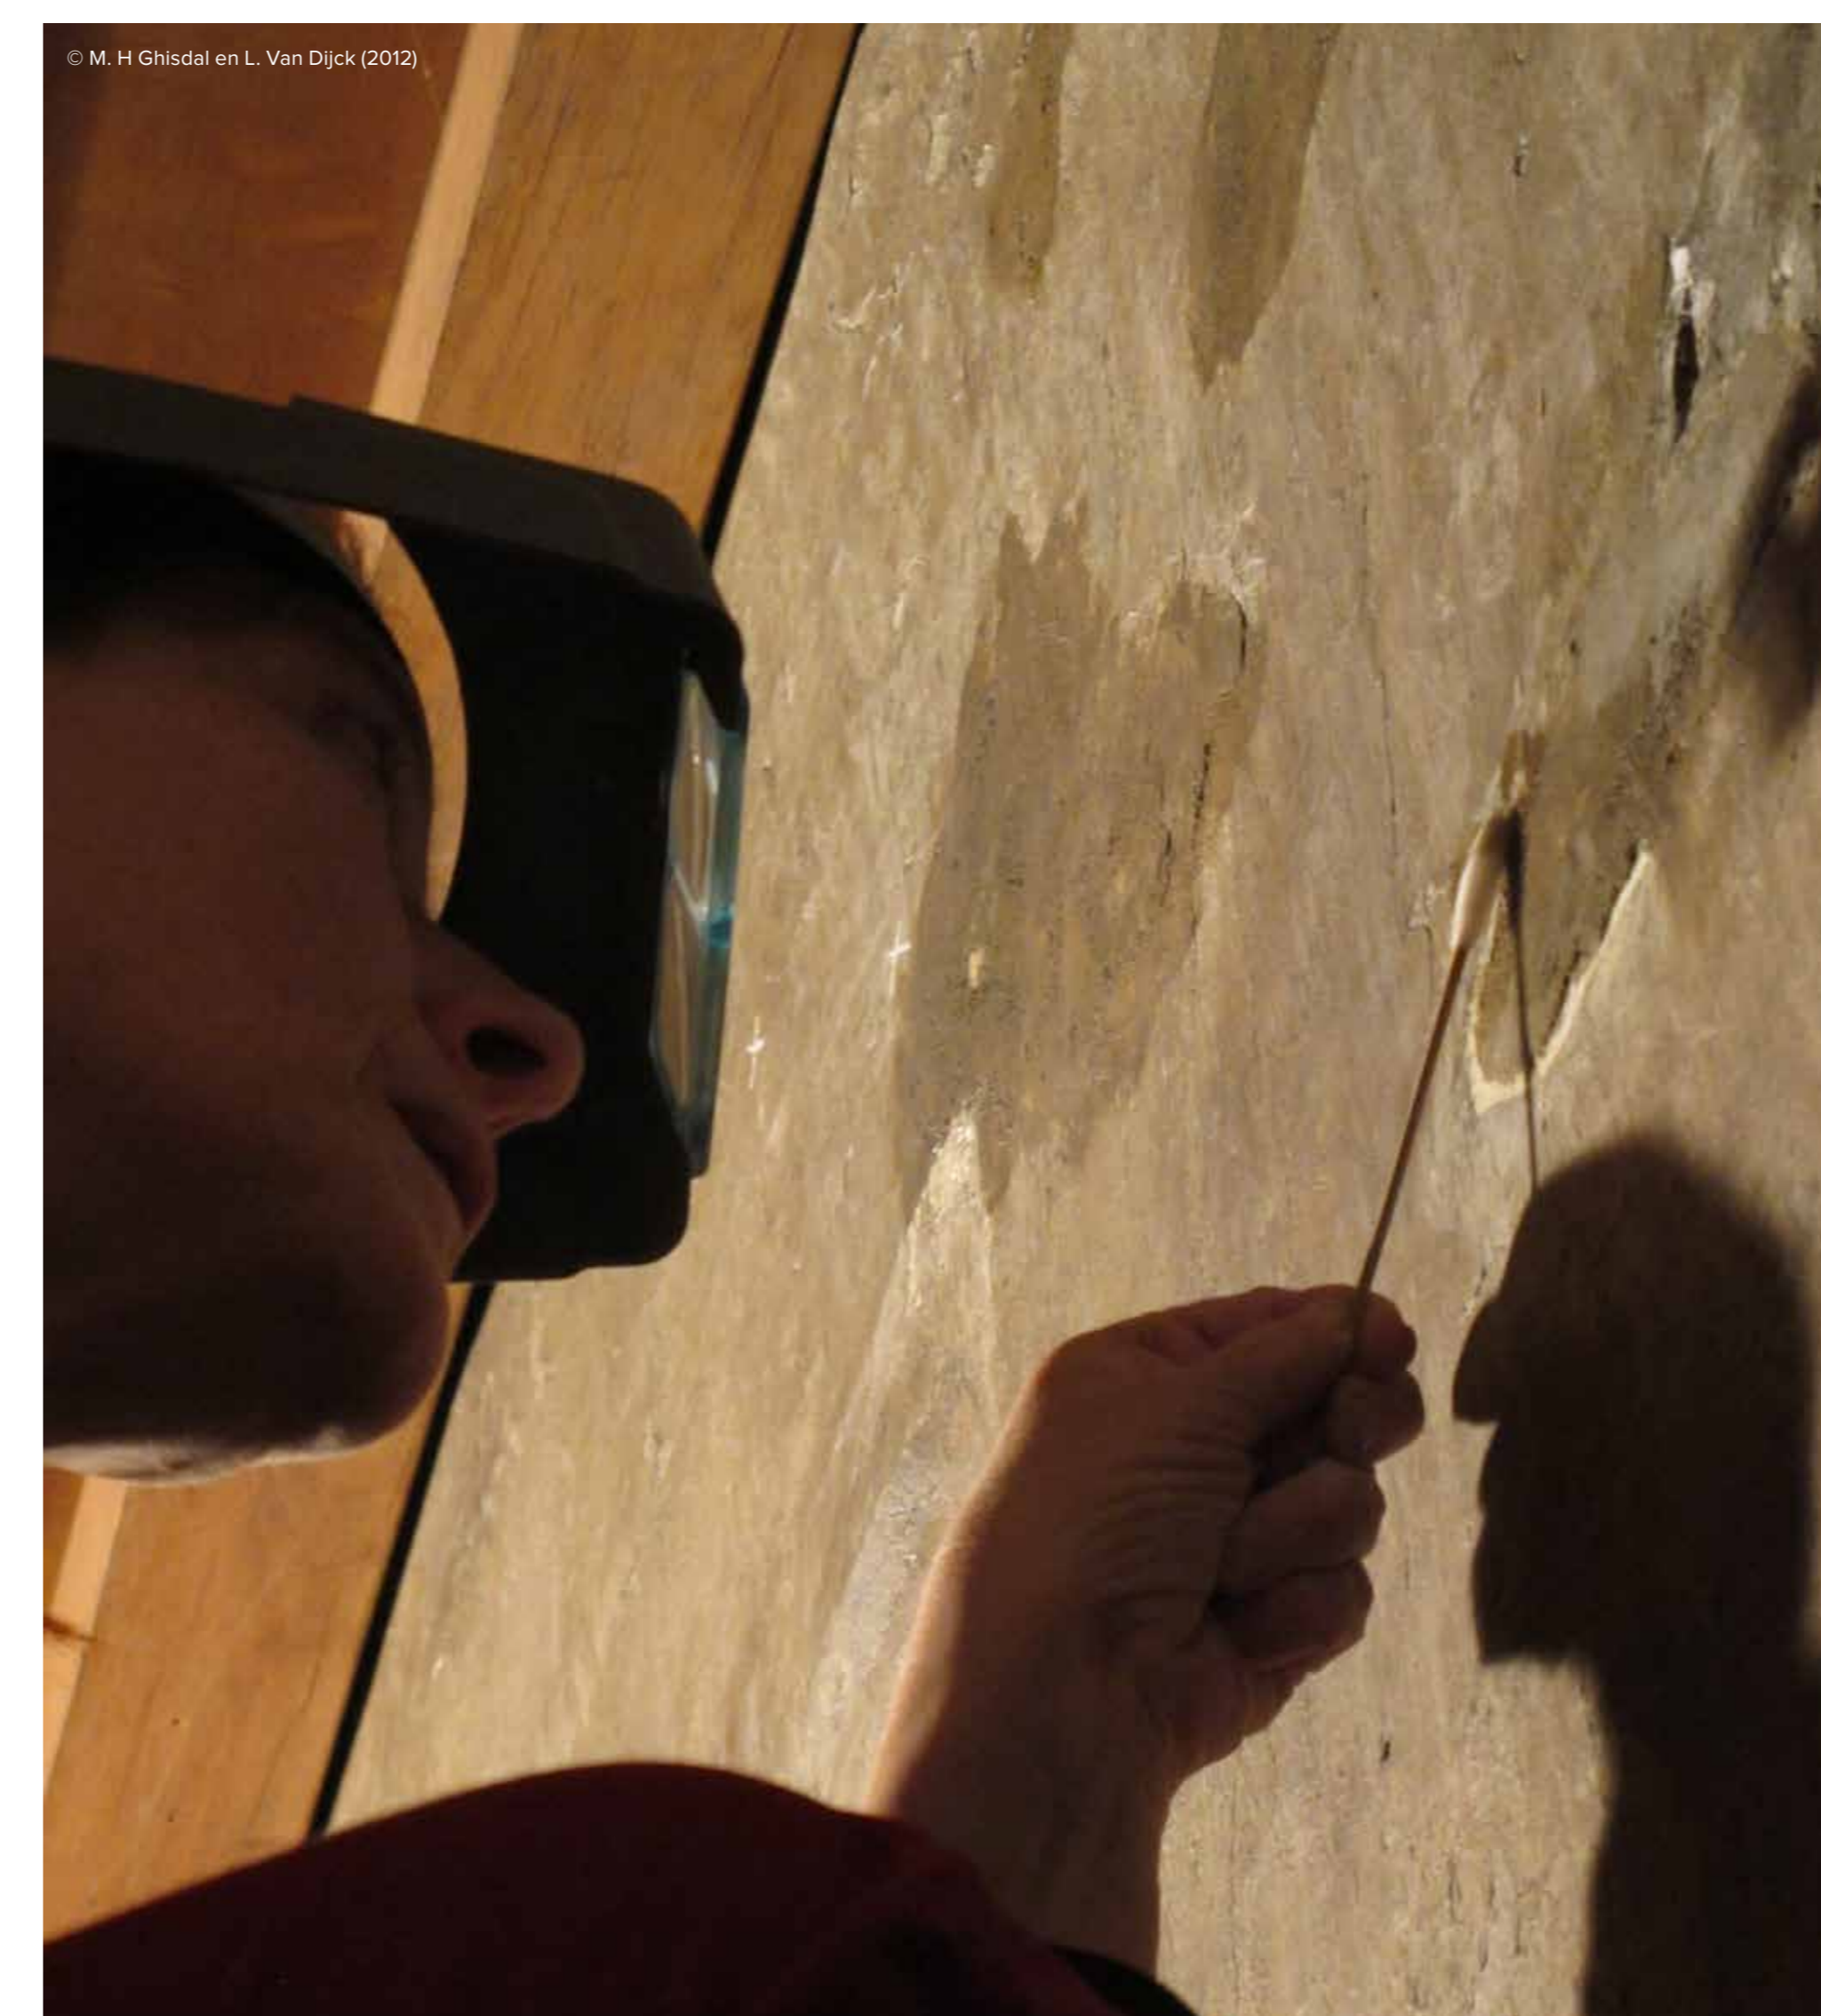
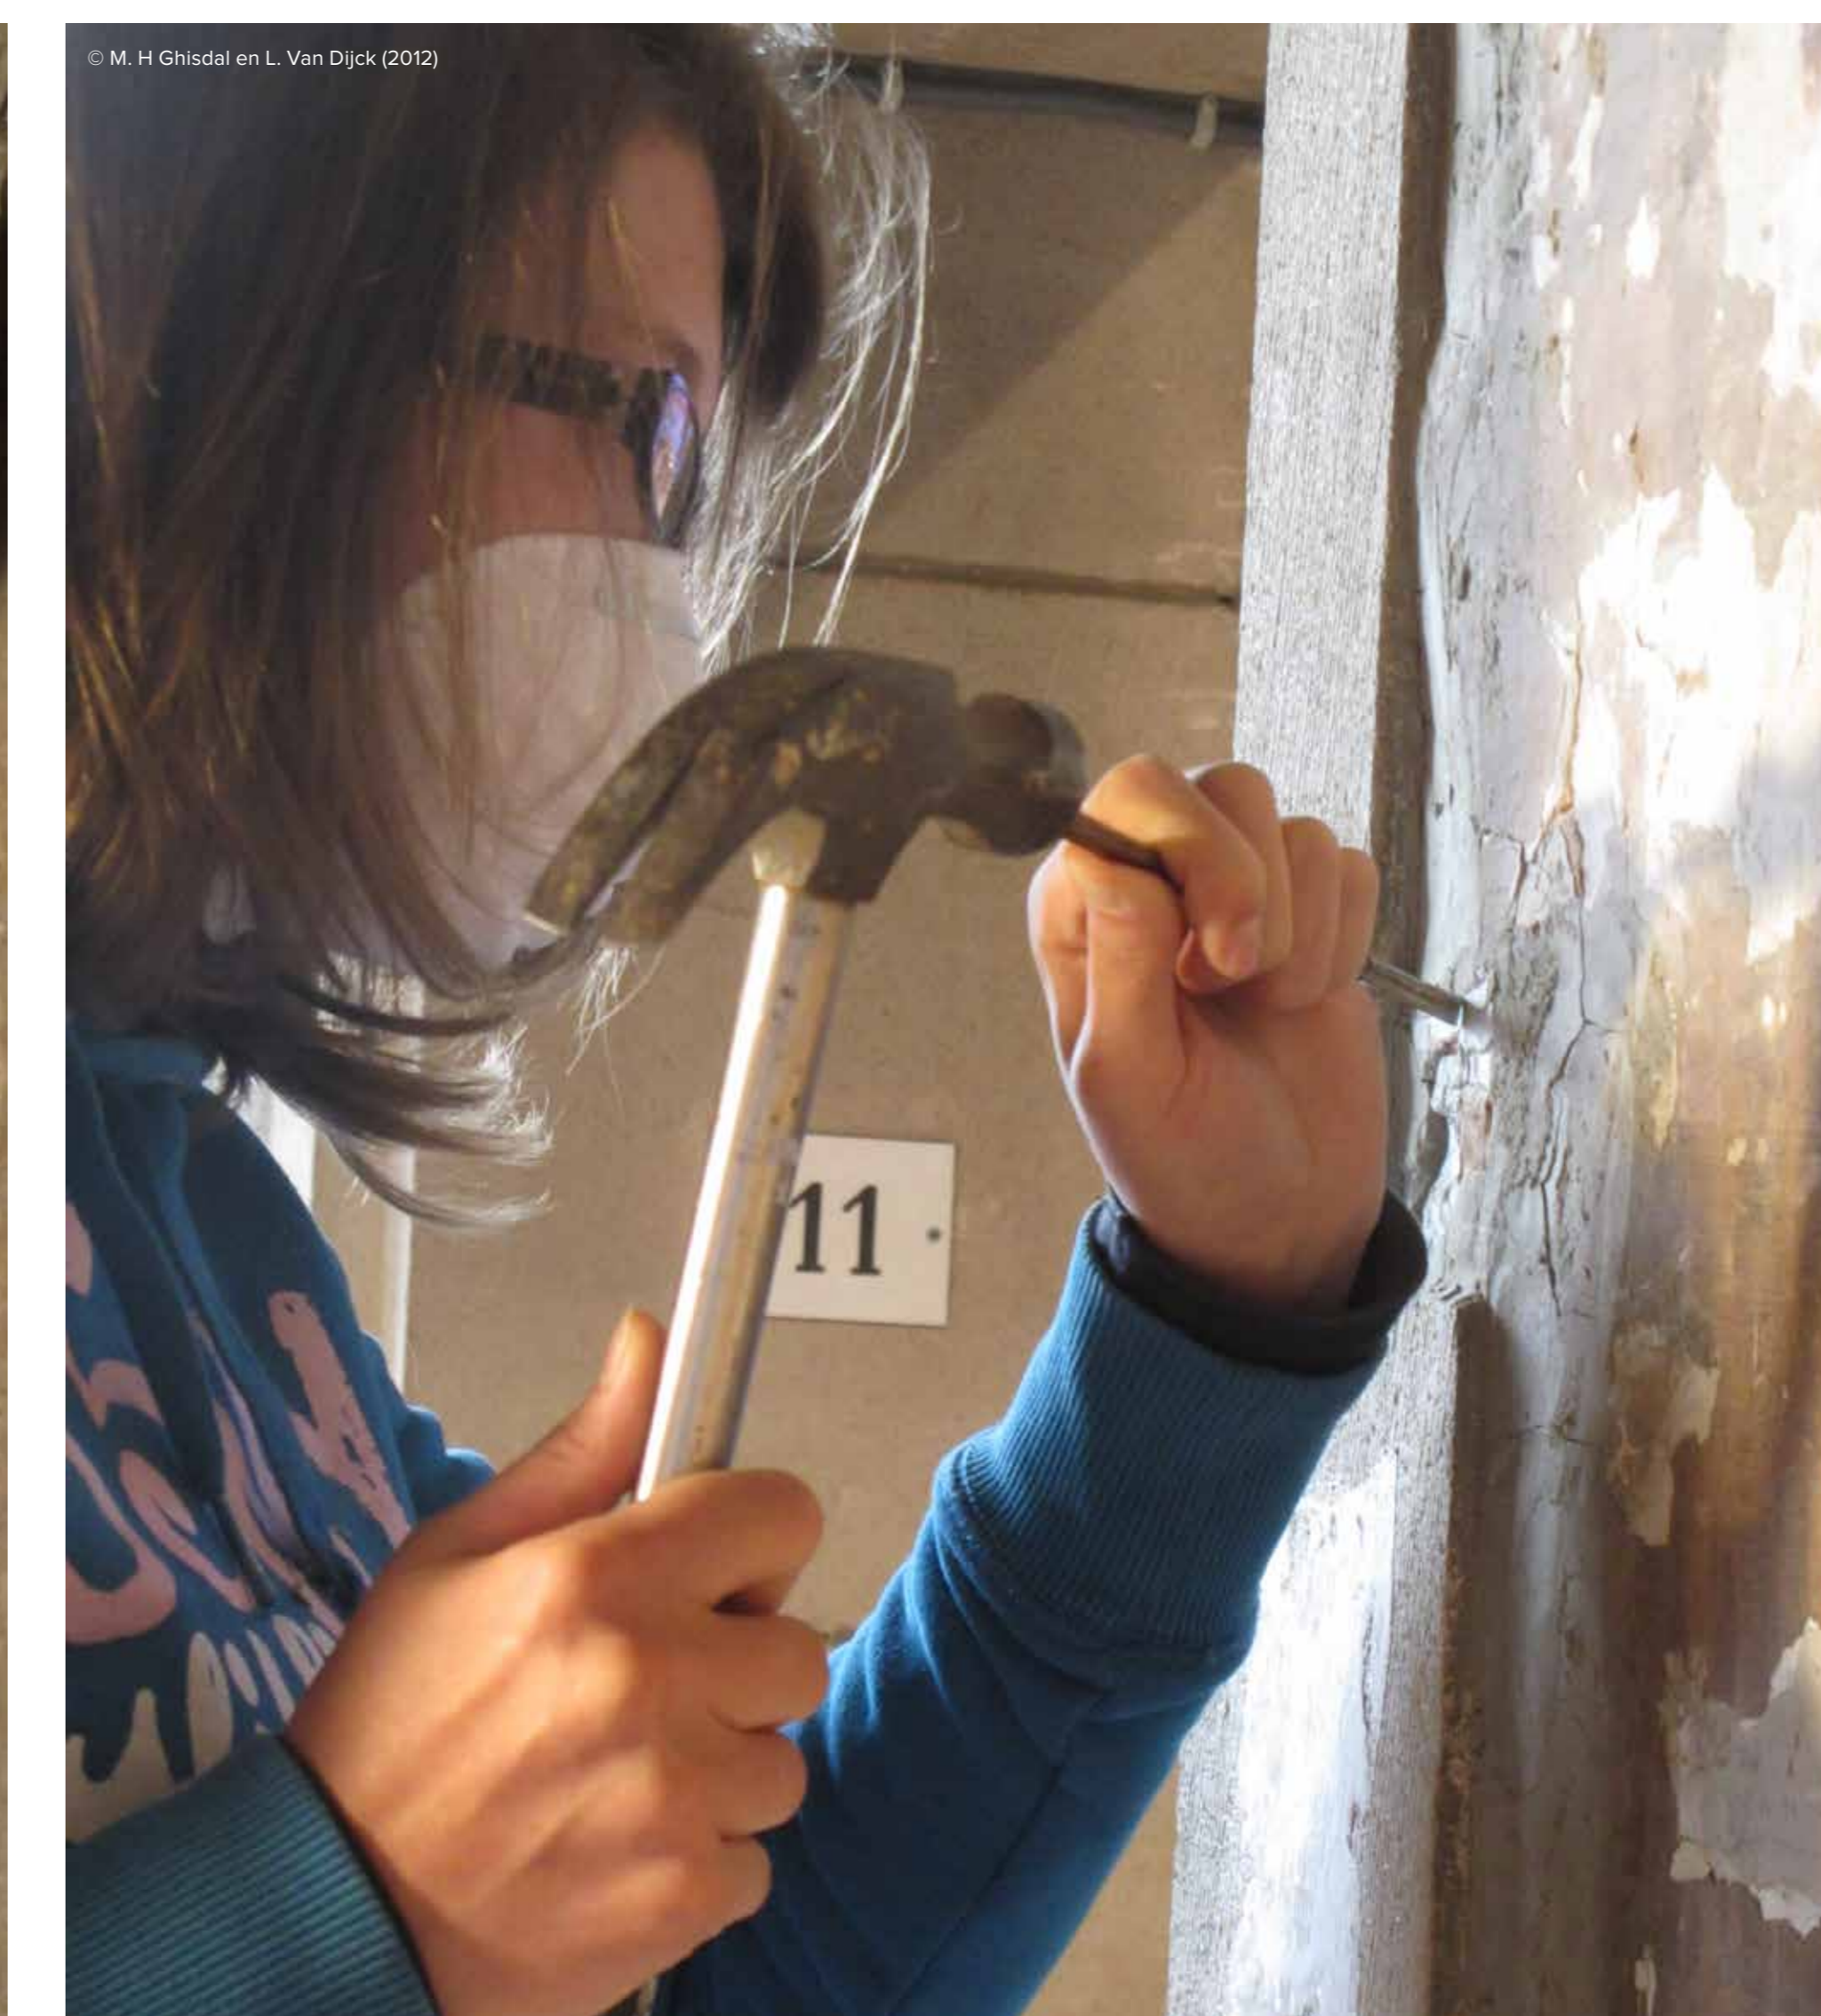
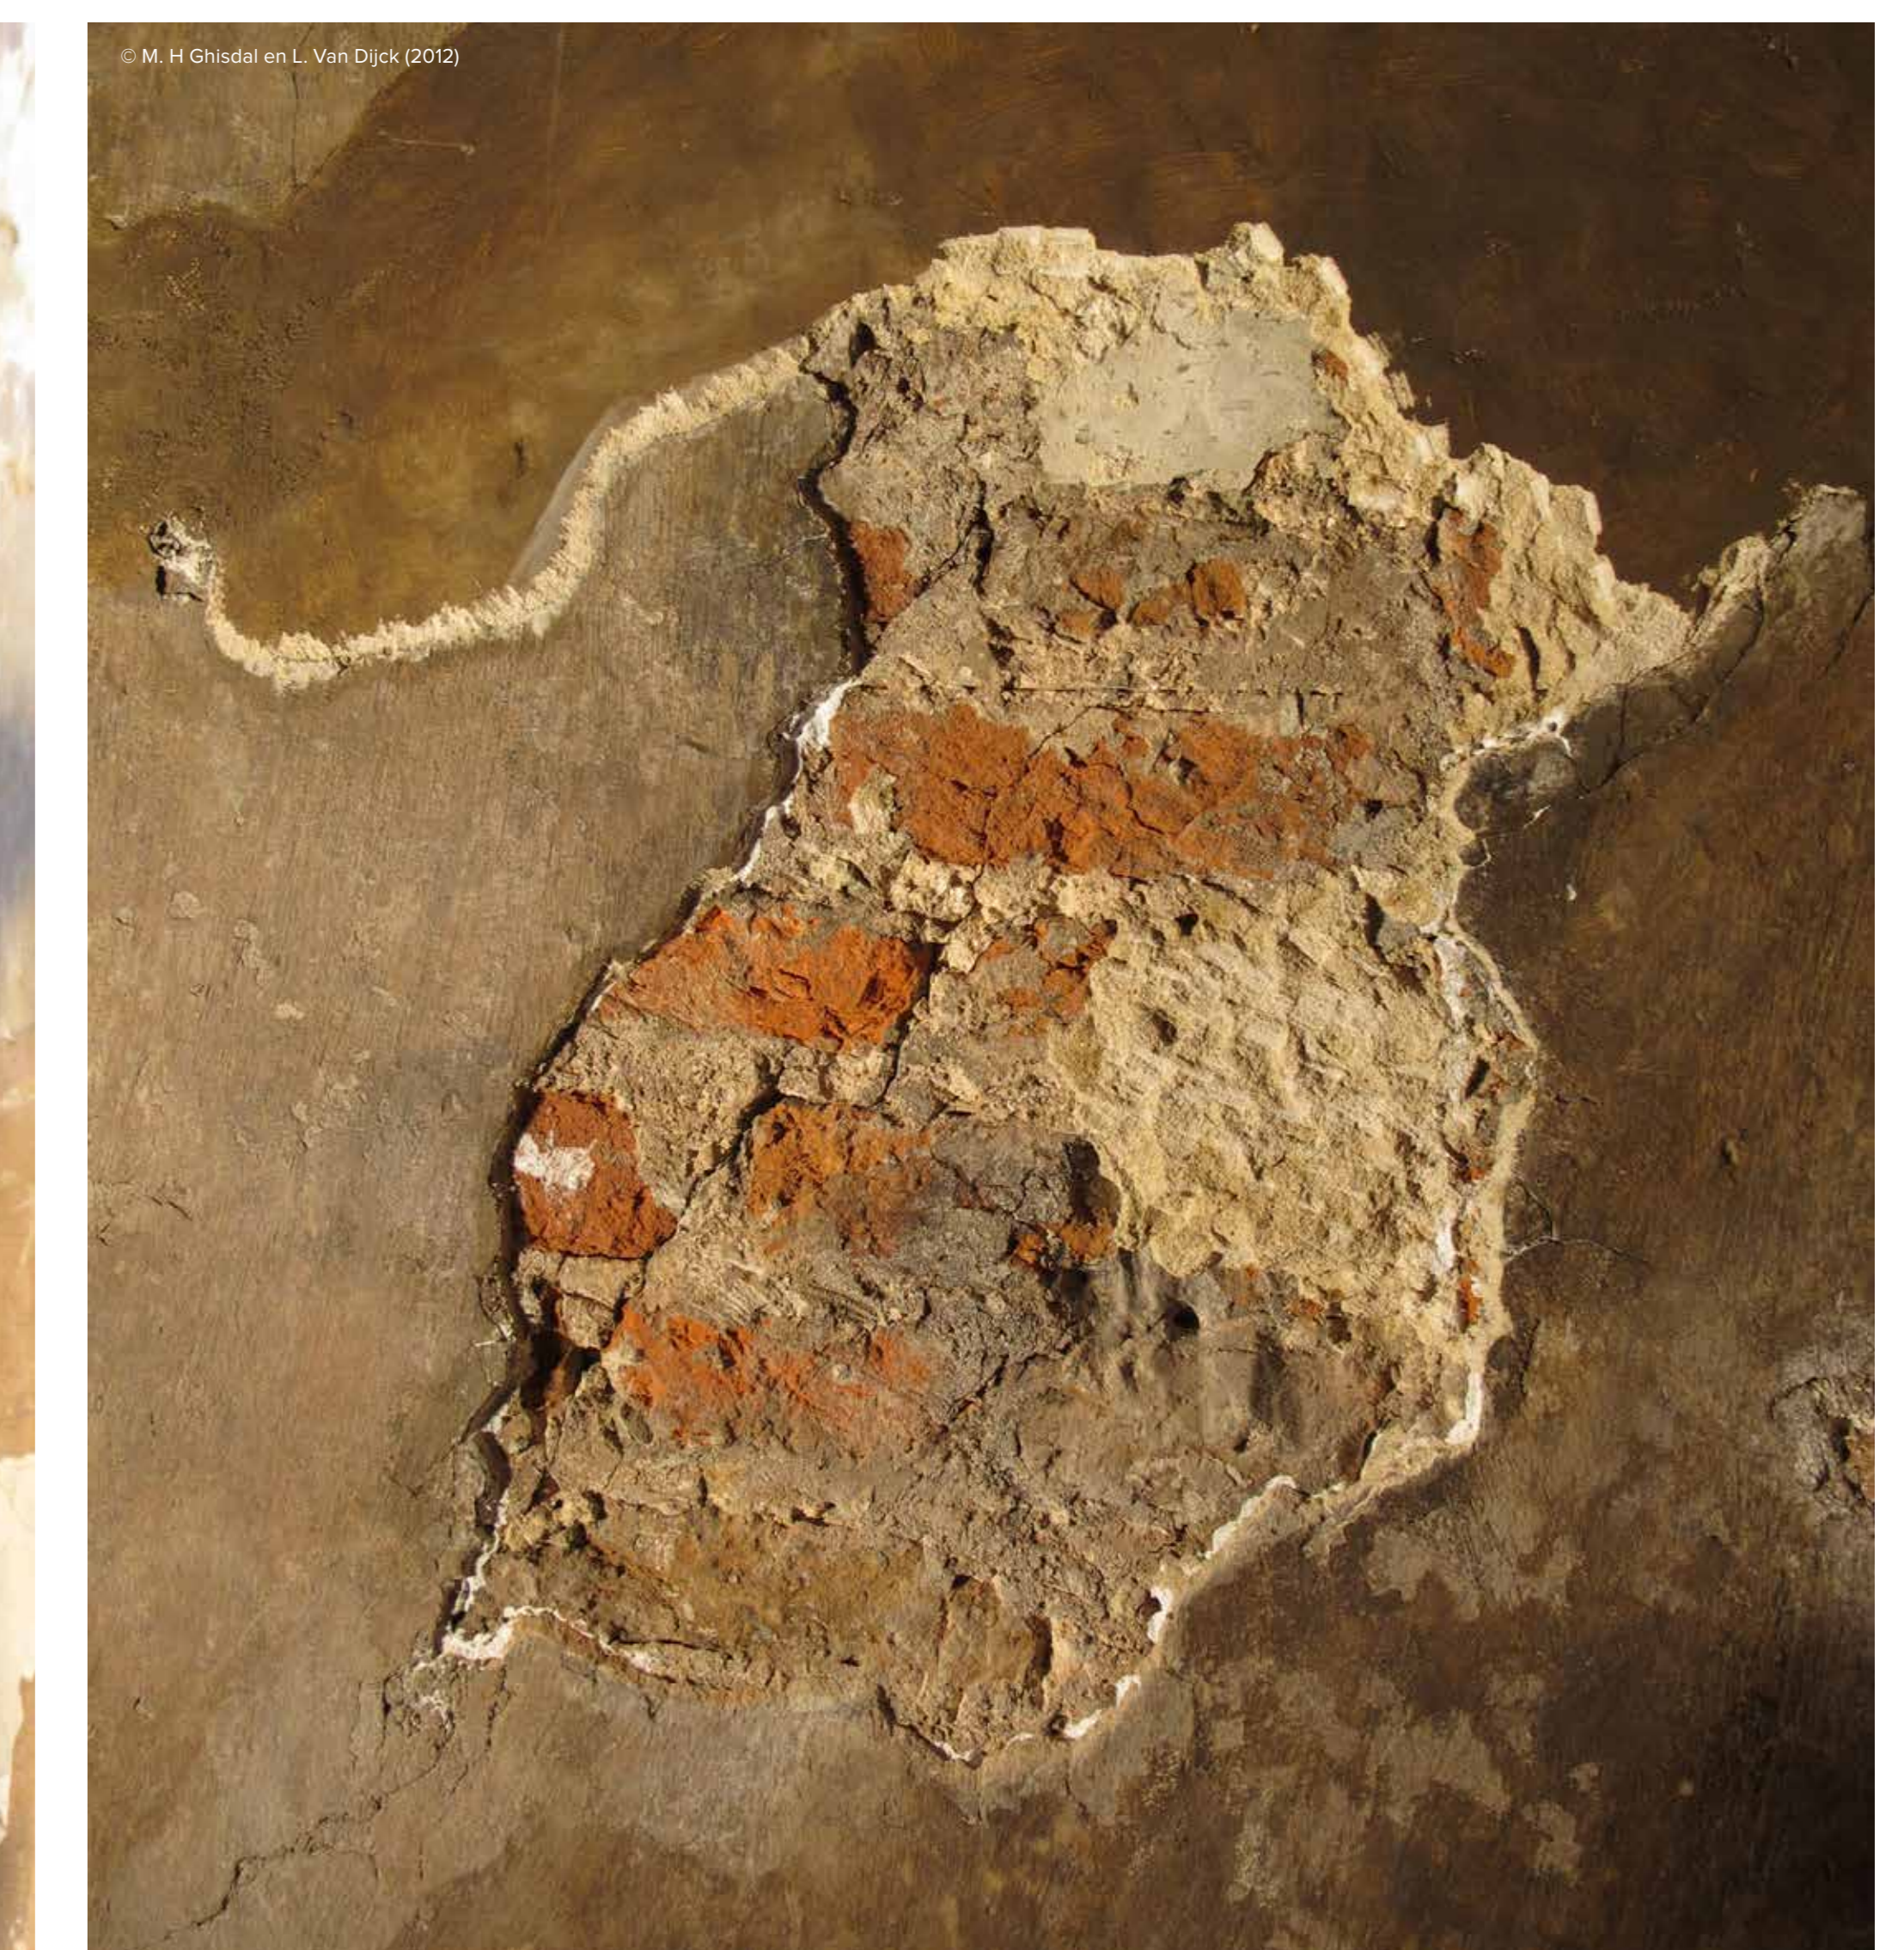
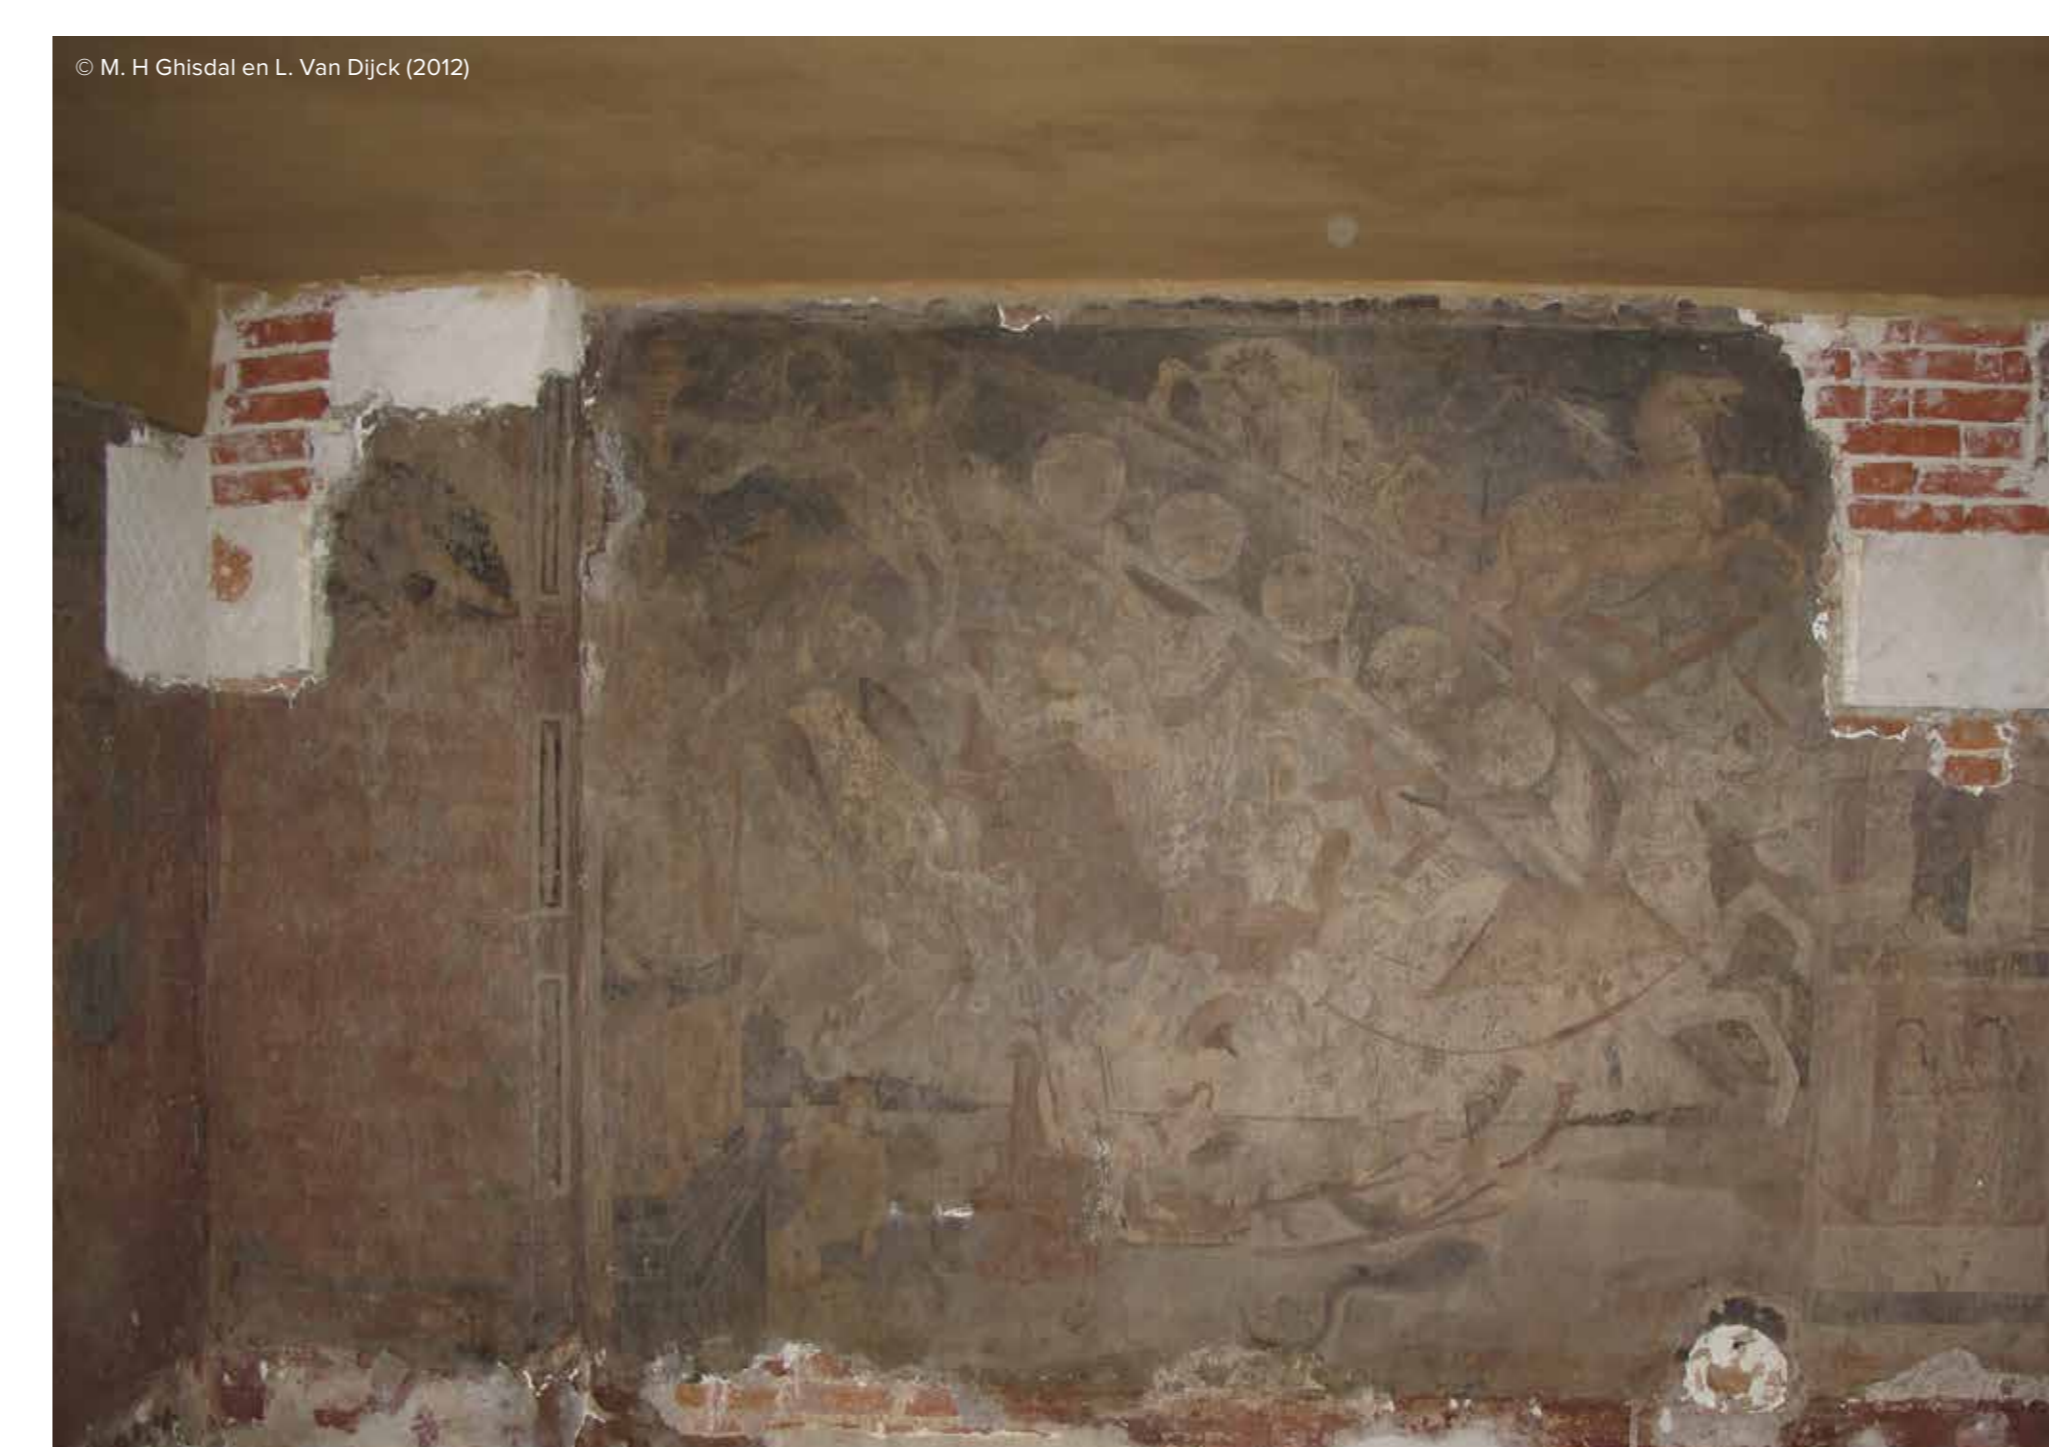
Het wegnemen van de oude opvullingen

De **vullingen** die tijdens de huidige restauratiewerken werden weggenomen waren uit diverse materialen samengesteld, wat mogelijk overeenstemt met verschillende interventie-perioden. De meeste vullingen bestonden uit kalk en zand, maar enkele gaten tot op het metselwerk werden met cement (rondom de consoles en de huidige deur-opening) of met gips opgevuld. Waarschijnlijk waren deze gipsopvullingen de oudste.

Alle oude vullingen (van kalk-zand pleister, van gips, van cement, grote en kleine) werden mechanisch weggenomen: eerst met een scalpel langs de randen van de vulling, dan met een fijne beitel. De vrijlegging heeft meer van de originele materie naar boven gebracht.
