Sint-Jan-Berchmanskerk, dringende herstellingswerken en restauratie glas-in-lood

Restauratie en dringende onderhoudswerken

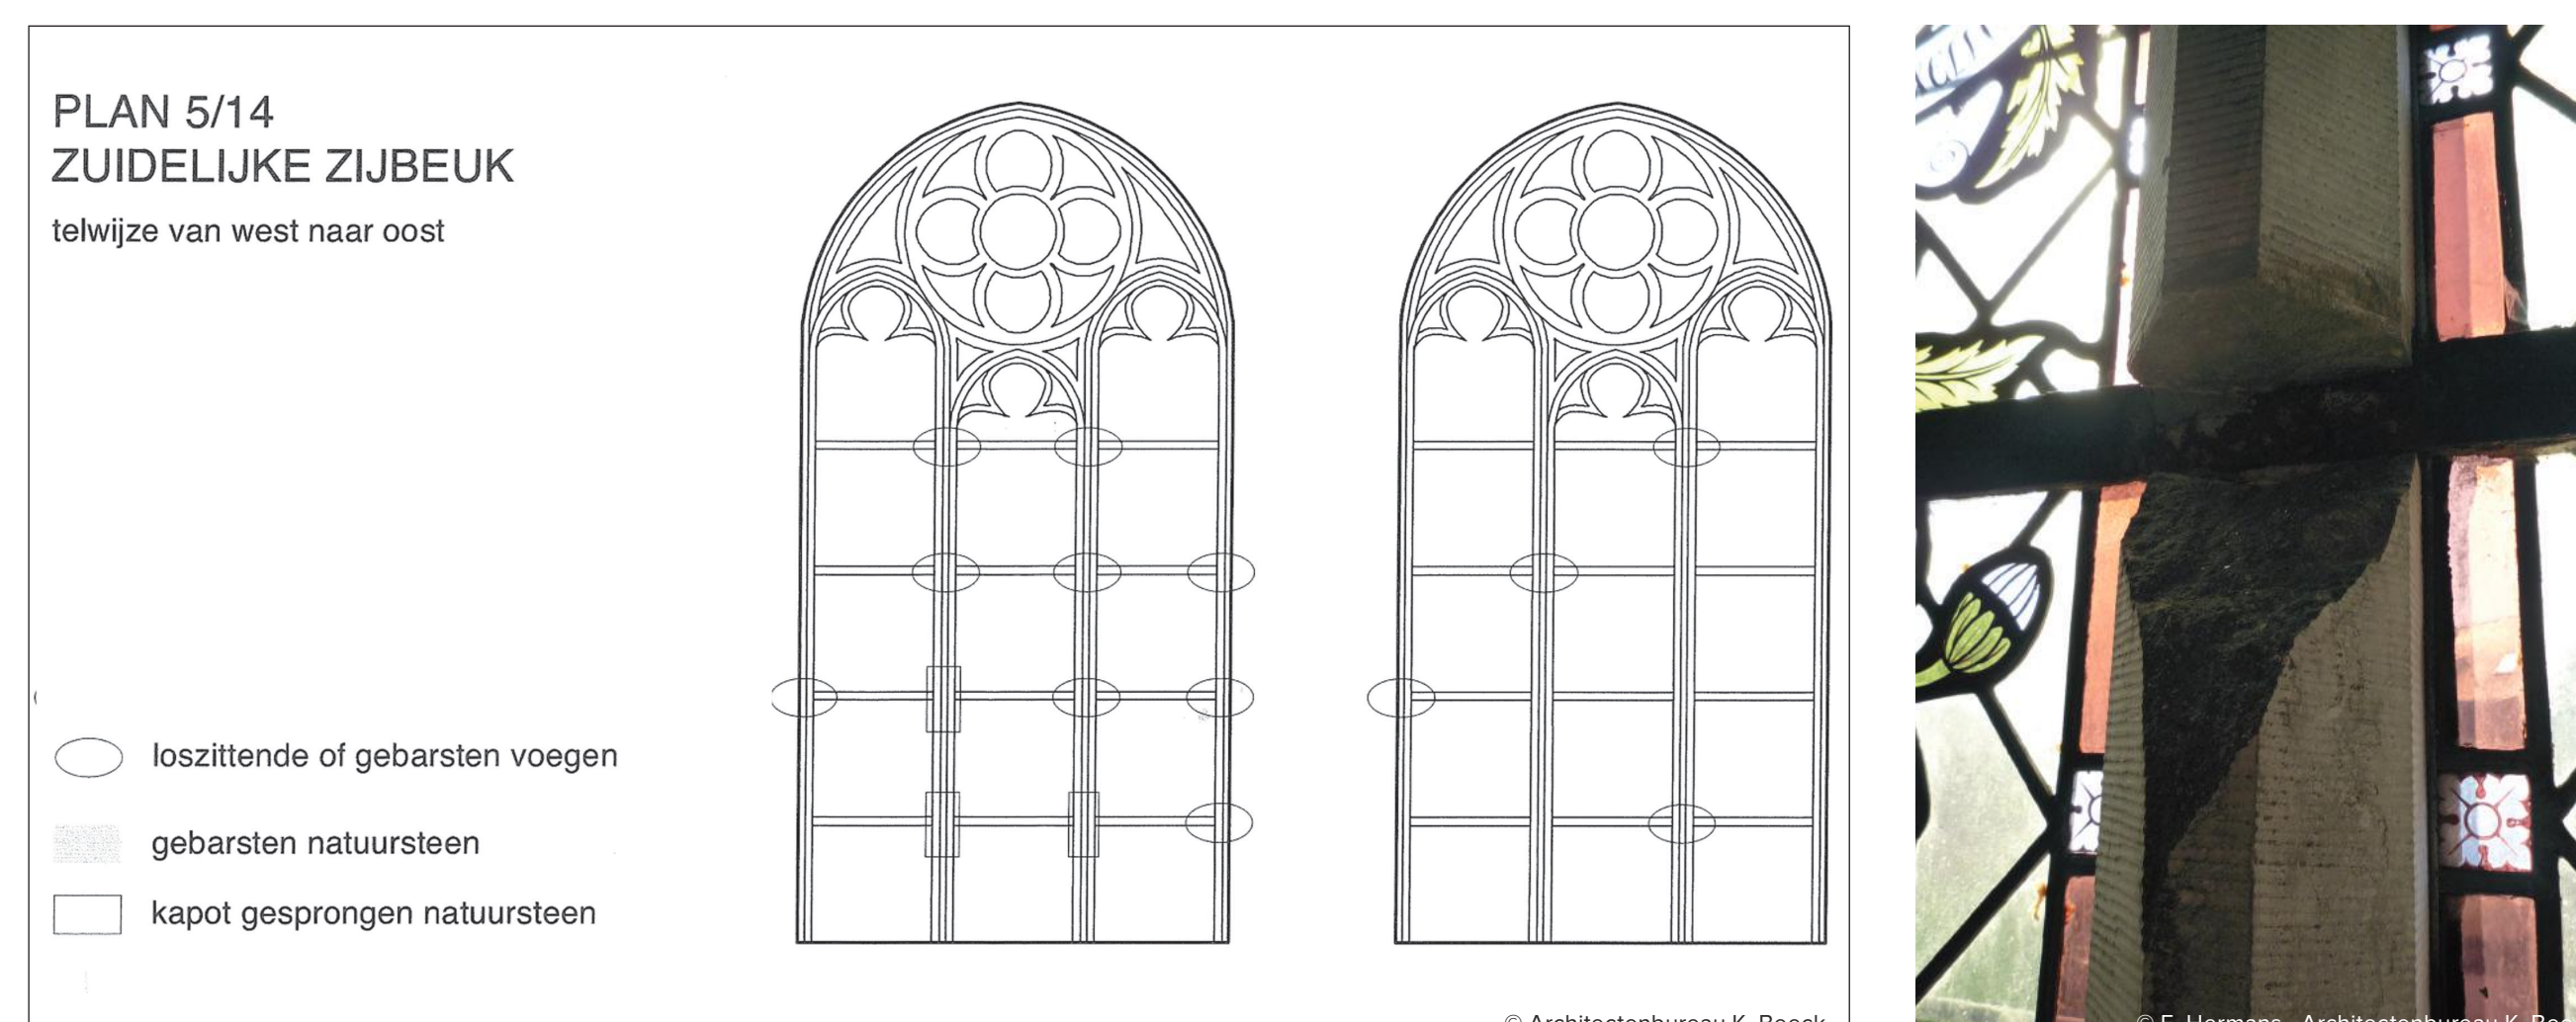
De ramen van de zijbeuken hebben een natuurstenen omlijsting (blauwe hardsteen) en een verticale onderverdeling met monelen. Het glas-in-lood rust op originele horizontale metalen T-profielen, de raambruggen, die van slechtere kwaliteit zijn. Bovendien zijn de glaspanelen onvoldoende gekit op de raambruggen, waardoor aan de buitenzijde regen op het metaal komt en aan de binnenzijde condenswater. Dit zorgt voor roestvorming op de raambruggen, wat spanningen veroorzaakt in de natuursteen, die daardoor op zijn beurt stuk springt. Het glas en het lood zijn nog wel in goede staat.

▲ Schadebeeld glasraam zijbeuk. Tekening links: interieur, tekening rechts: exterieur

Het glas-in-lood zal volledig gedemonteerd worden met uitzondering van de stukken in het maaswerk bovenaan de vensters, omdat er daar geen metalen profielen zijn. De uitgenomen glaspanelen zullen in het atelier worden gereinigd en enkele gebarsten glaskalibers worden vervangen. Omdat het glas-in-lood in goede staat is, zal het herstel eerder beperkt blijven.

Na het verwijderen van het glas zullen de natuurstenen monelen gedemonteerd worden en de metalen raambruggen verwijderd. Nadat de natuursteen gereinigd is, worden er plaatselijk herstellingen uitgevoerd met restauratiemortel.

Afgebroken stukken worden ingevuld met nieuwe stukken blauwe hardsteen.

De raambruggen worden integraal vervangen door profielen in roestvrij staal om roestvorming te vermijden. Vervolgens worden alle onderdelen terug gemonteerd en grondig gemaskeerd langs binnen- en buitenzijde zodat er geen vocht tussen het glas en het metalen profiel komt. Onderaan wordt een condensgootje in lood voorzien voor de afvoer van condenswater.

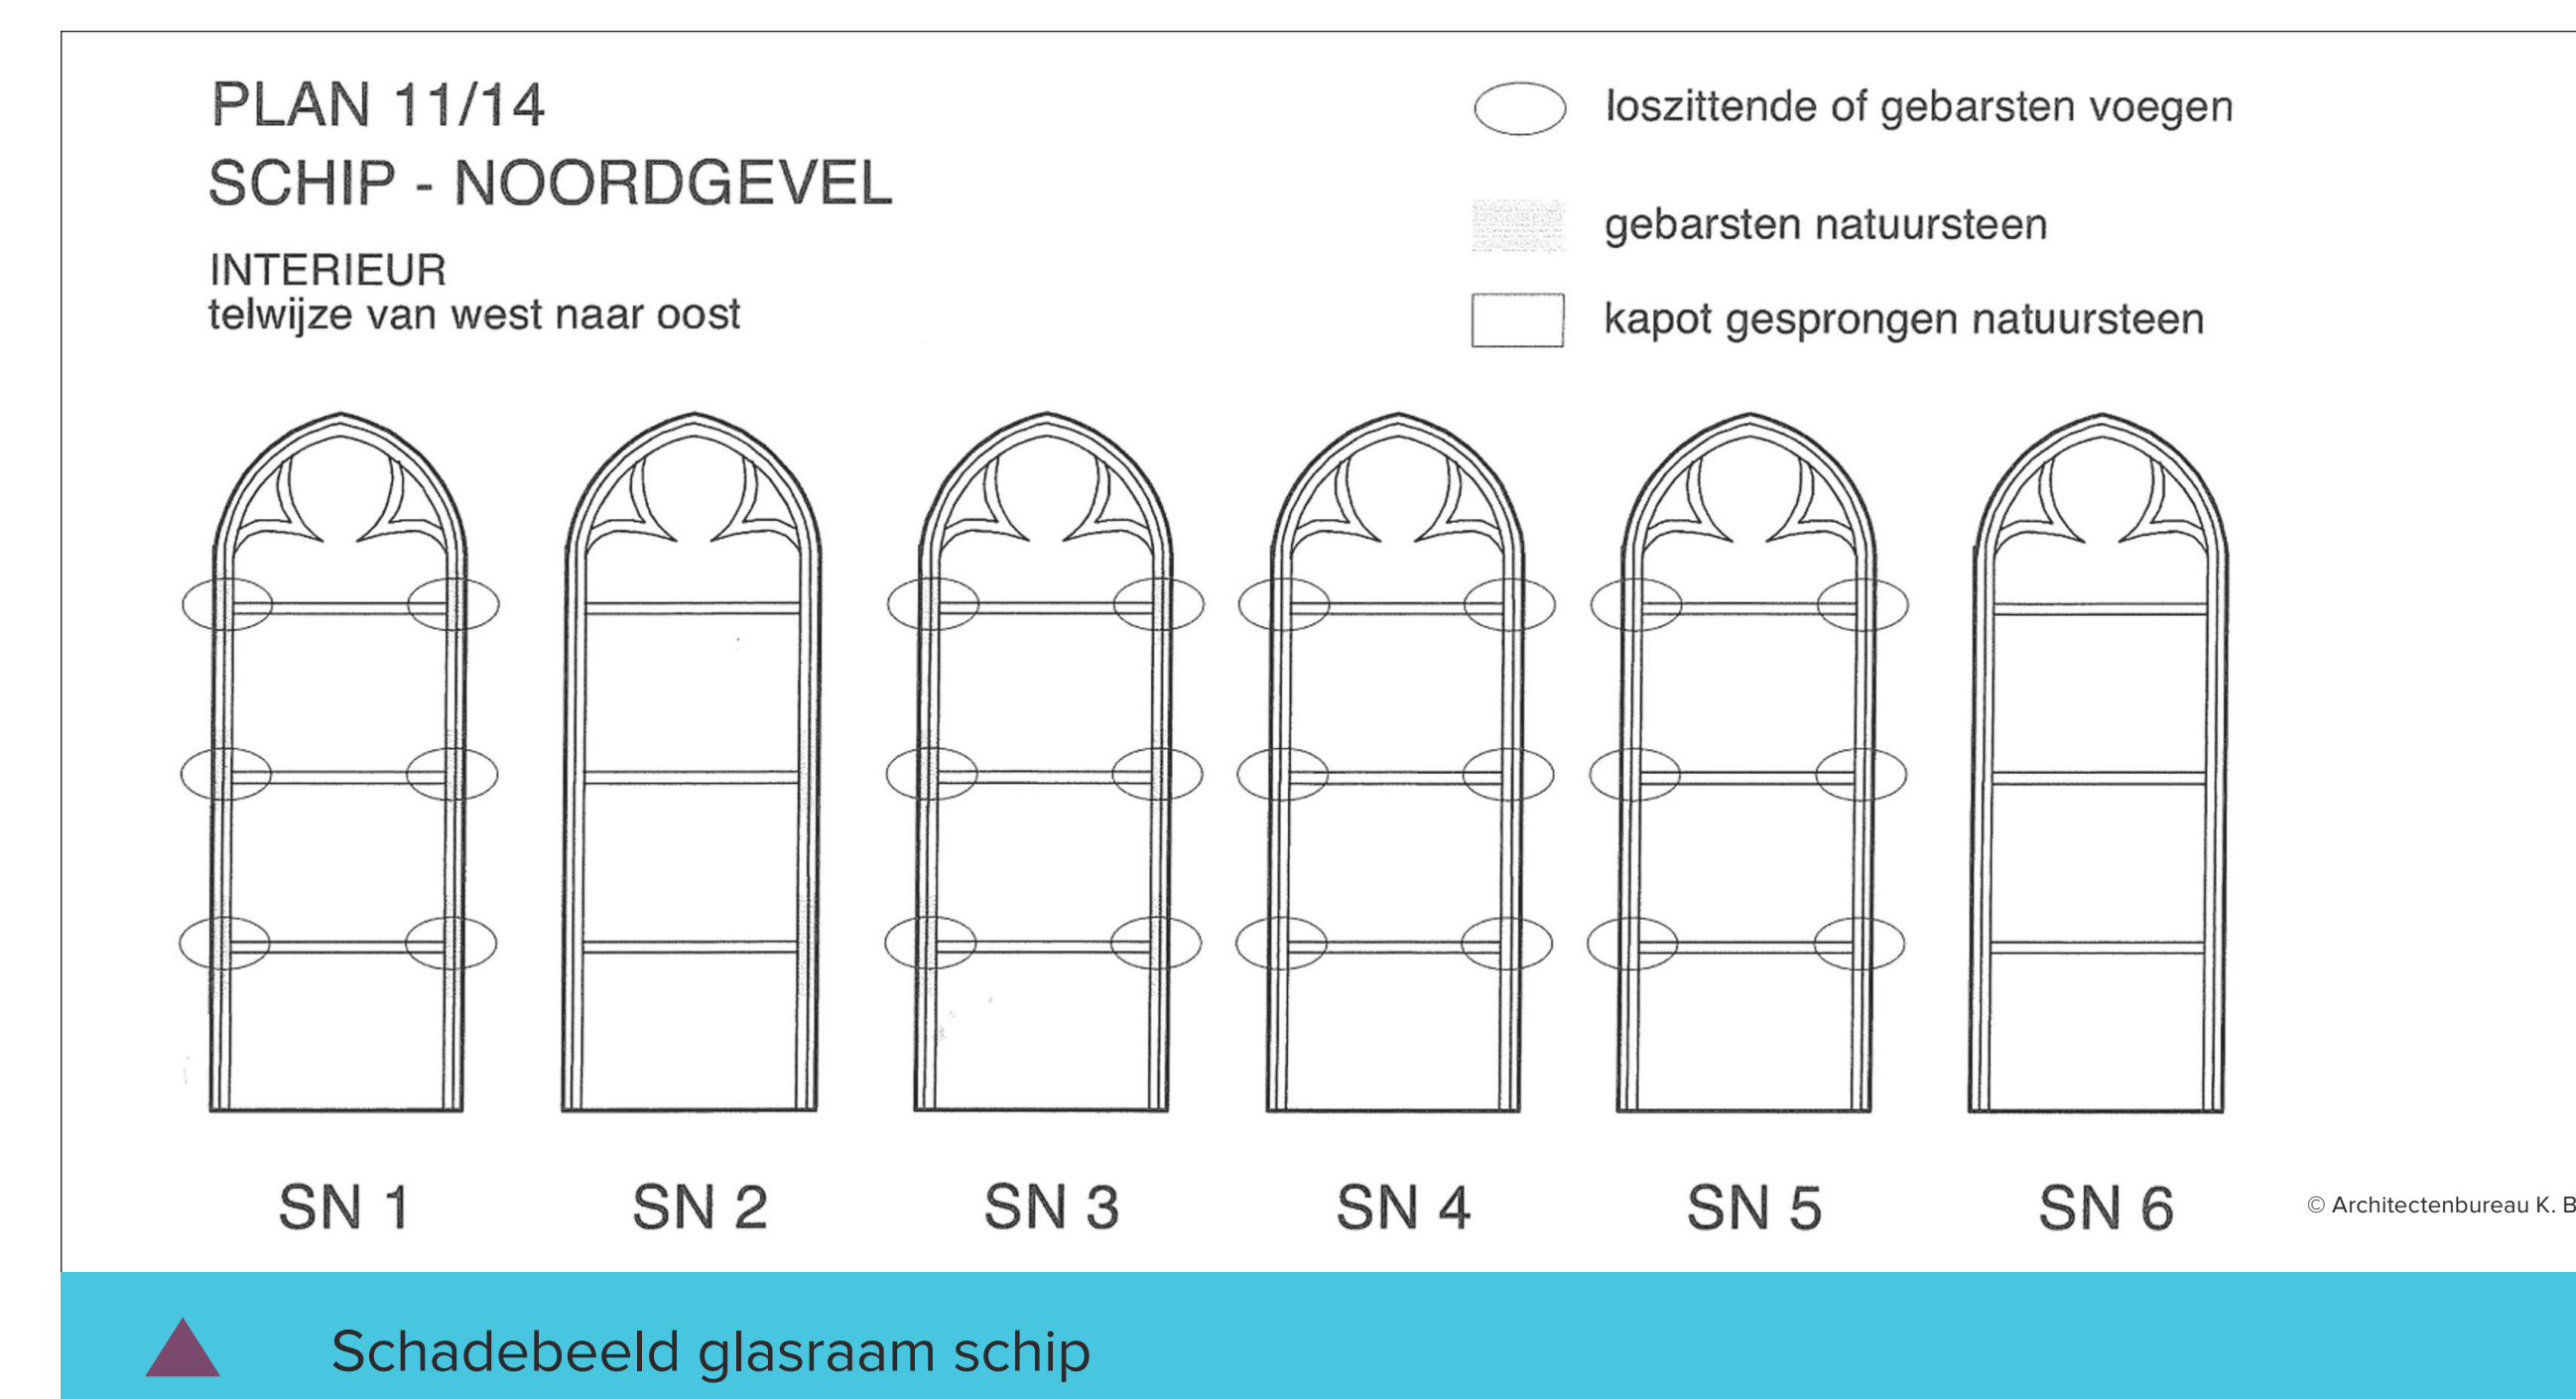
De ramen van het schip zijn kleiner en hebben geen onderverdeling in natuursteen. De metalen raambruggen vertonen er echter dezelfde schade. Door de roestvorming op deze raambruggen raakten ook de dagkanten van de vensters beschadigd. Bovendien zien we dat sommige natuursteenlijsten tegen hun groef-leger geplaatst werden, zodat ze door de druk beginnen te splijten en barsten.

▲ Schadebeeld glasraam schip

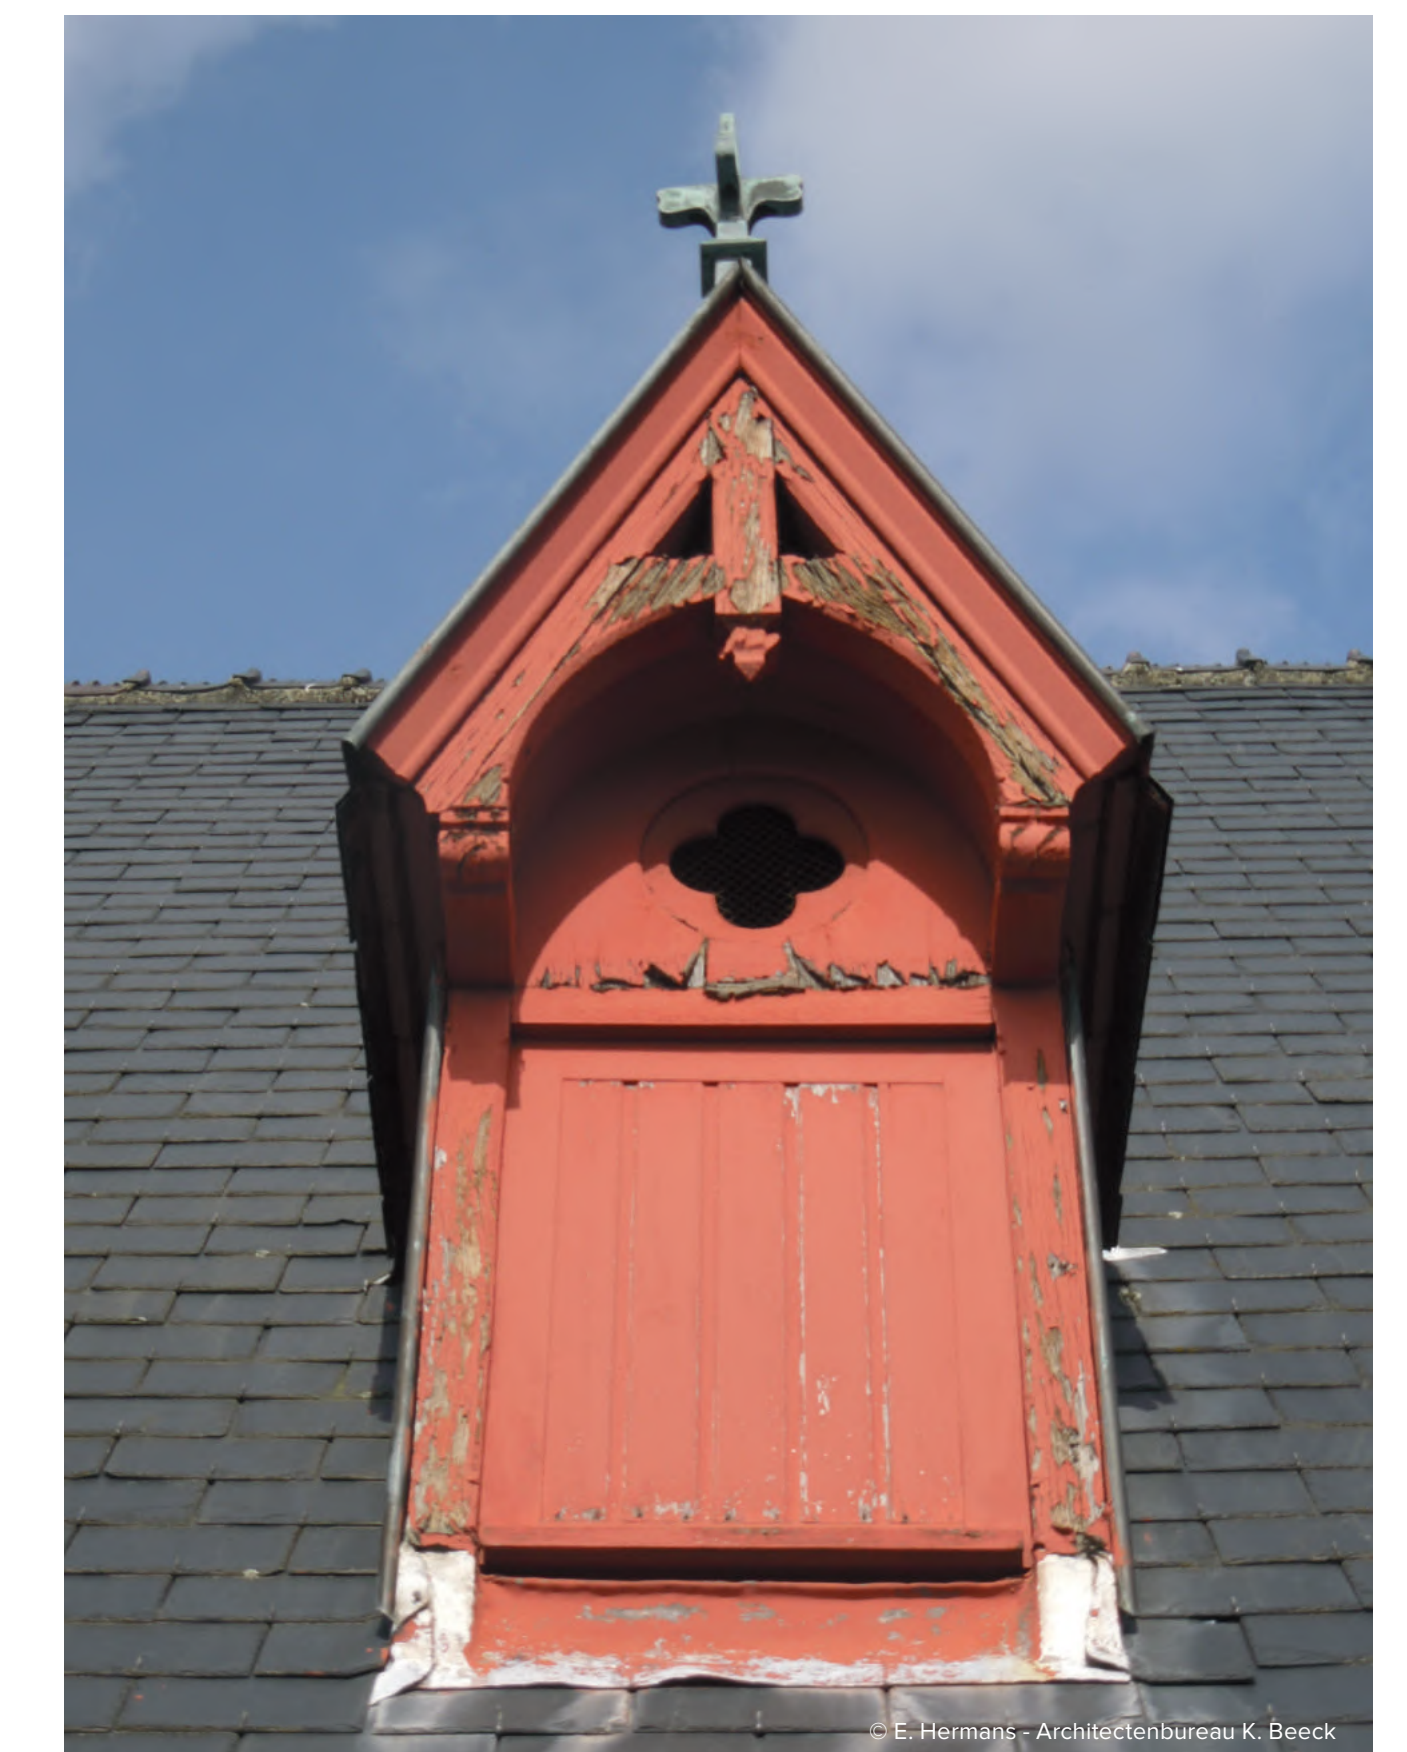
Het koper van de goten werd in de jaren 1980 vernieuwd en is nog in goede staat. Koper krimpt echter of zet vaak uit. Uitzetstukken moeten dit opvangen, maar de goten in de Sint-Jan-Berchmanskerk hebben deze uitzetstukken te weinig. Er zijn ook enkele soldeernaden onzorgvuldig uitgevoerd waardoor deze open staan en er water kan infiltreren. Er worden daarom bijkomende expansienaden voorzien en de openstaande soldeernaden worden hersteld. Van de aanwezige werfinrichting wordt gebruik gemaakt om de dakkapellen en goten te schilderen, na 20 jaar is dit sterk verschaald.

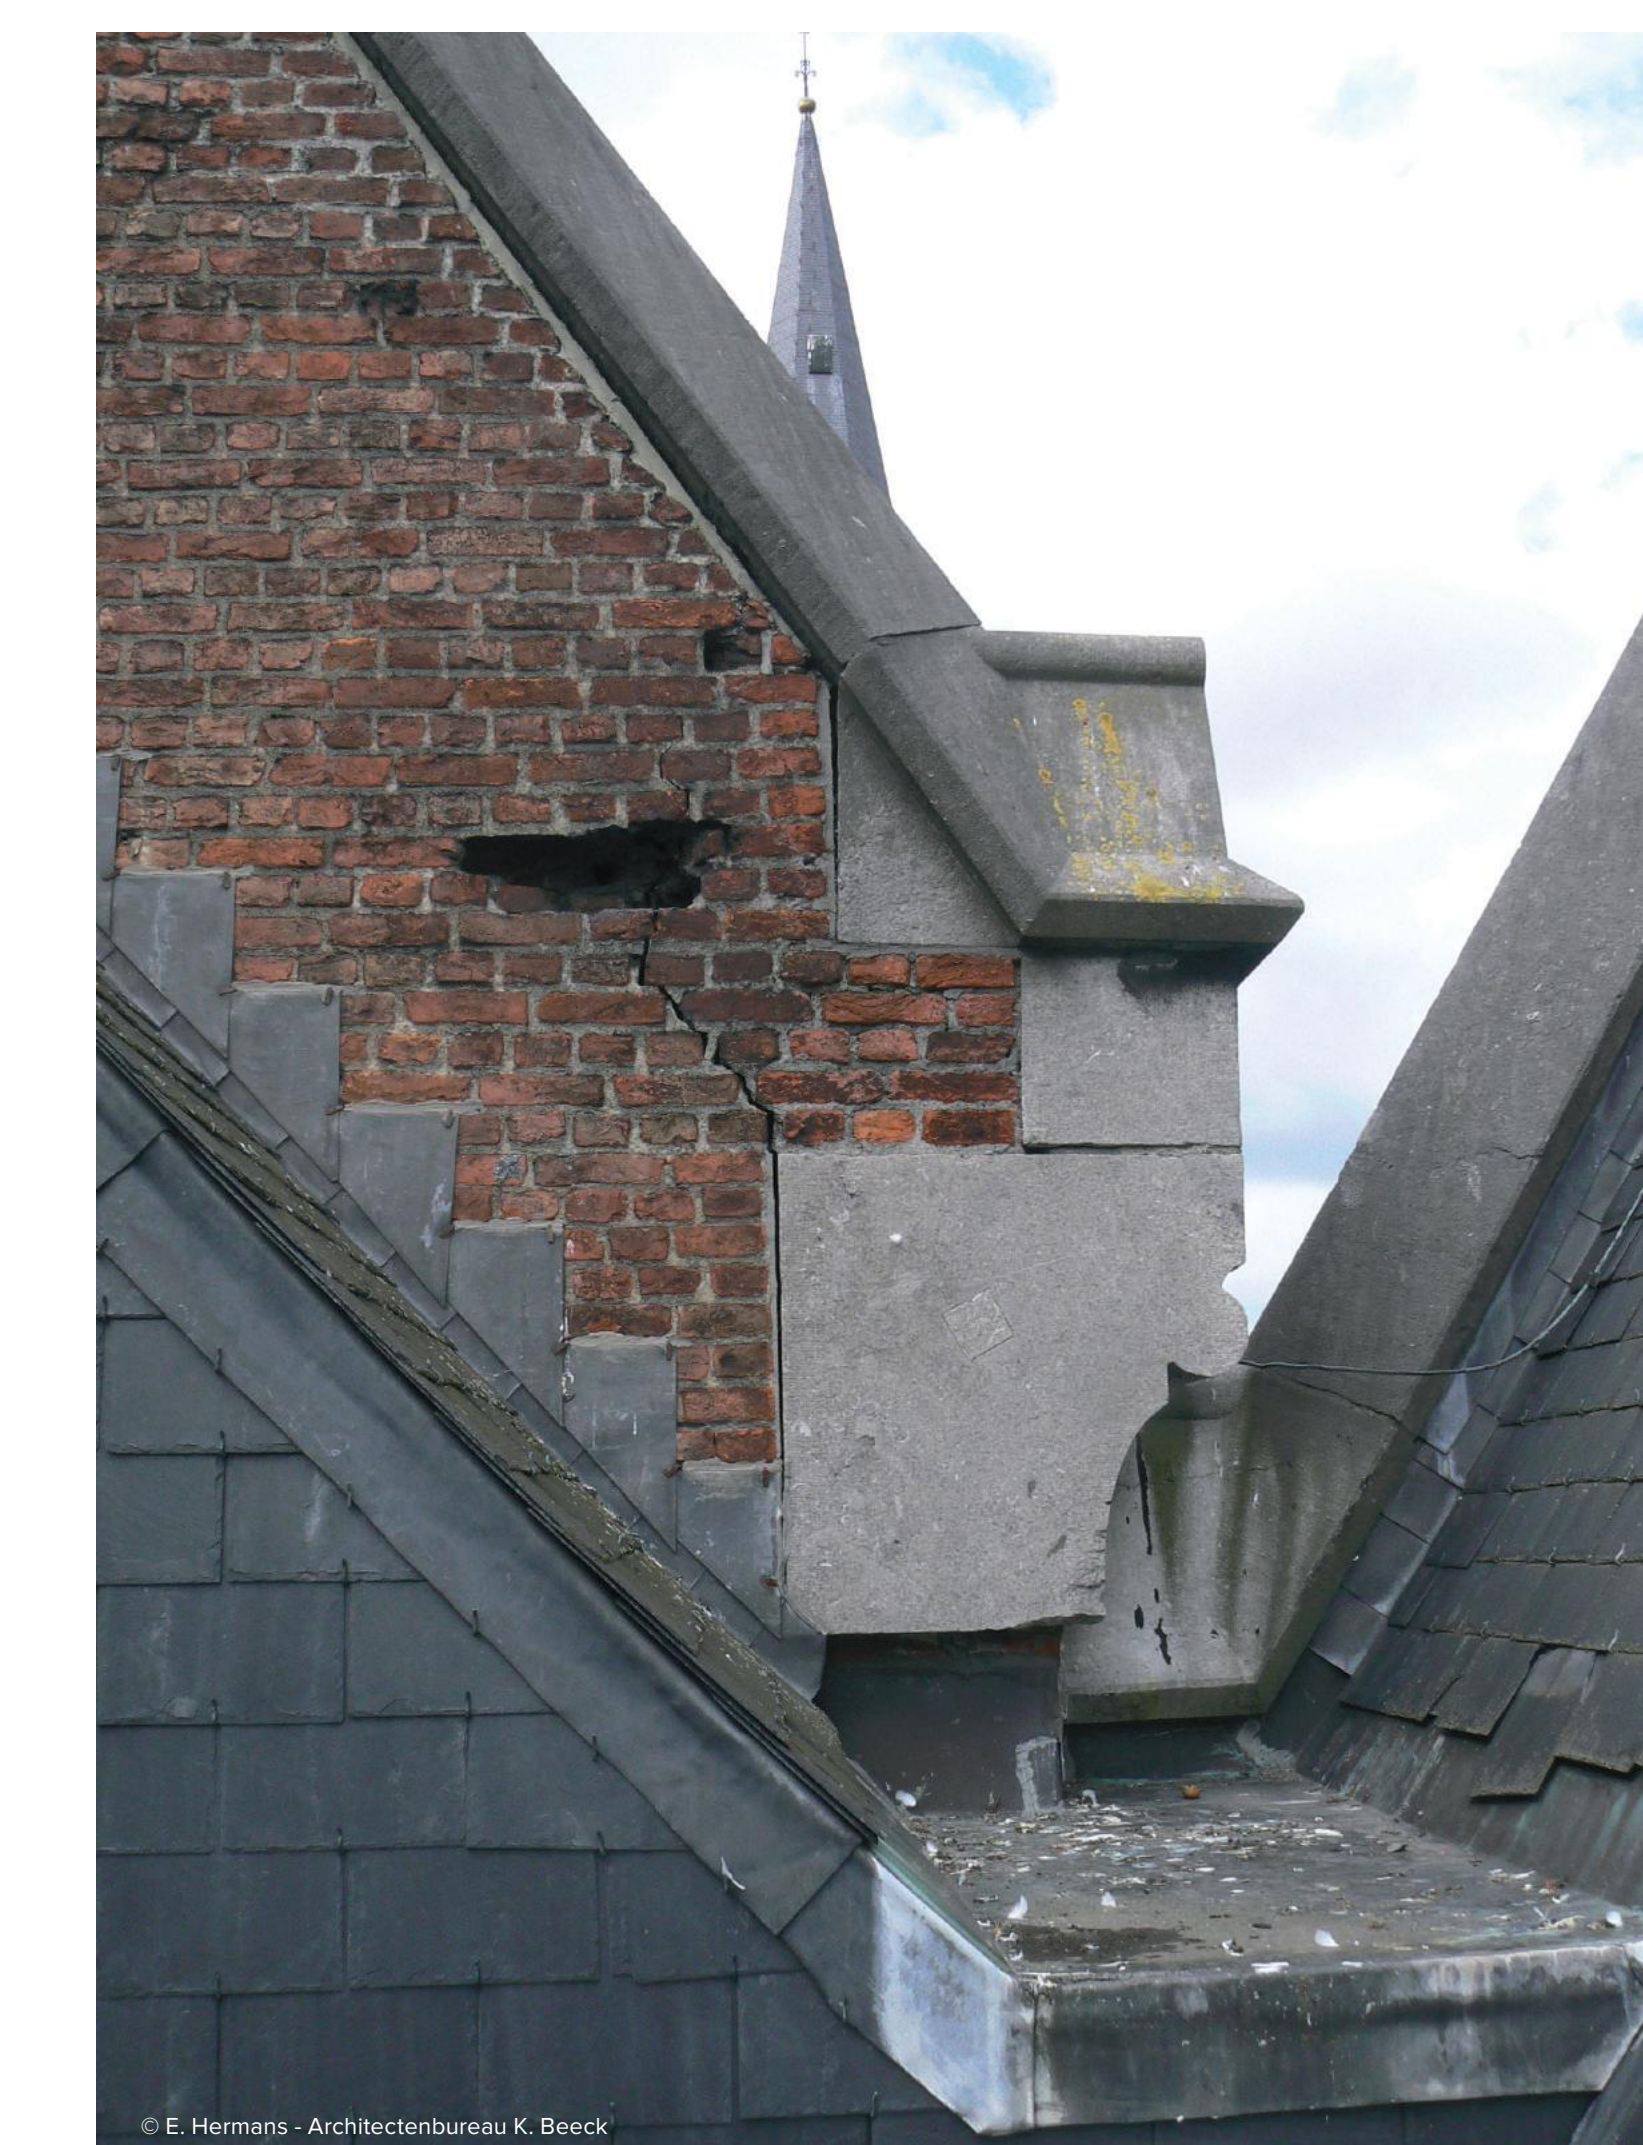
De gevels zien er grotendeels nog goed uit. Op enkele plaatsen is het voegwerk echter uitgespoeld: aan de kroonlijst onder de goten, op en onder de dekstenen van de puntgevels en rond de dekstenen van de steunberen. Onderaan de muren is er veel plantengroei, die ook het metselwerk beschadigt.

Van de stellingen voor de werken aan de daken en glasramen wordt gebruik gemaakt om meteen de gevelvlakken na te kijken en de beschadigde zones te herstellen. De loden aansluitingen onder de dekstenen worden nagekeken, net als de topbekroningen in natuursteen.
