Interieurrestauratie van de Sint-Catharinakerk

MATERIAALTECHNISCH ONDERZOEK EN PROEFRESTAURATIE

RESTAURATIEOPTIES EN PROEFRESTAURATIE

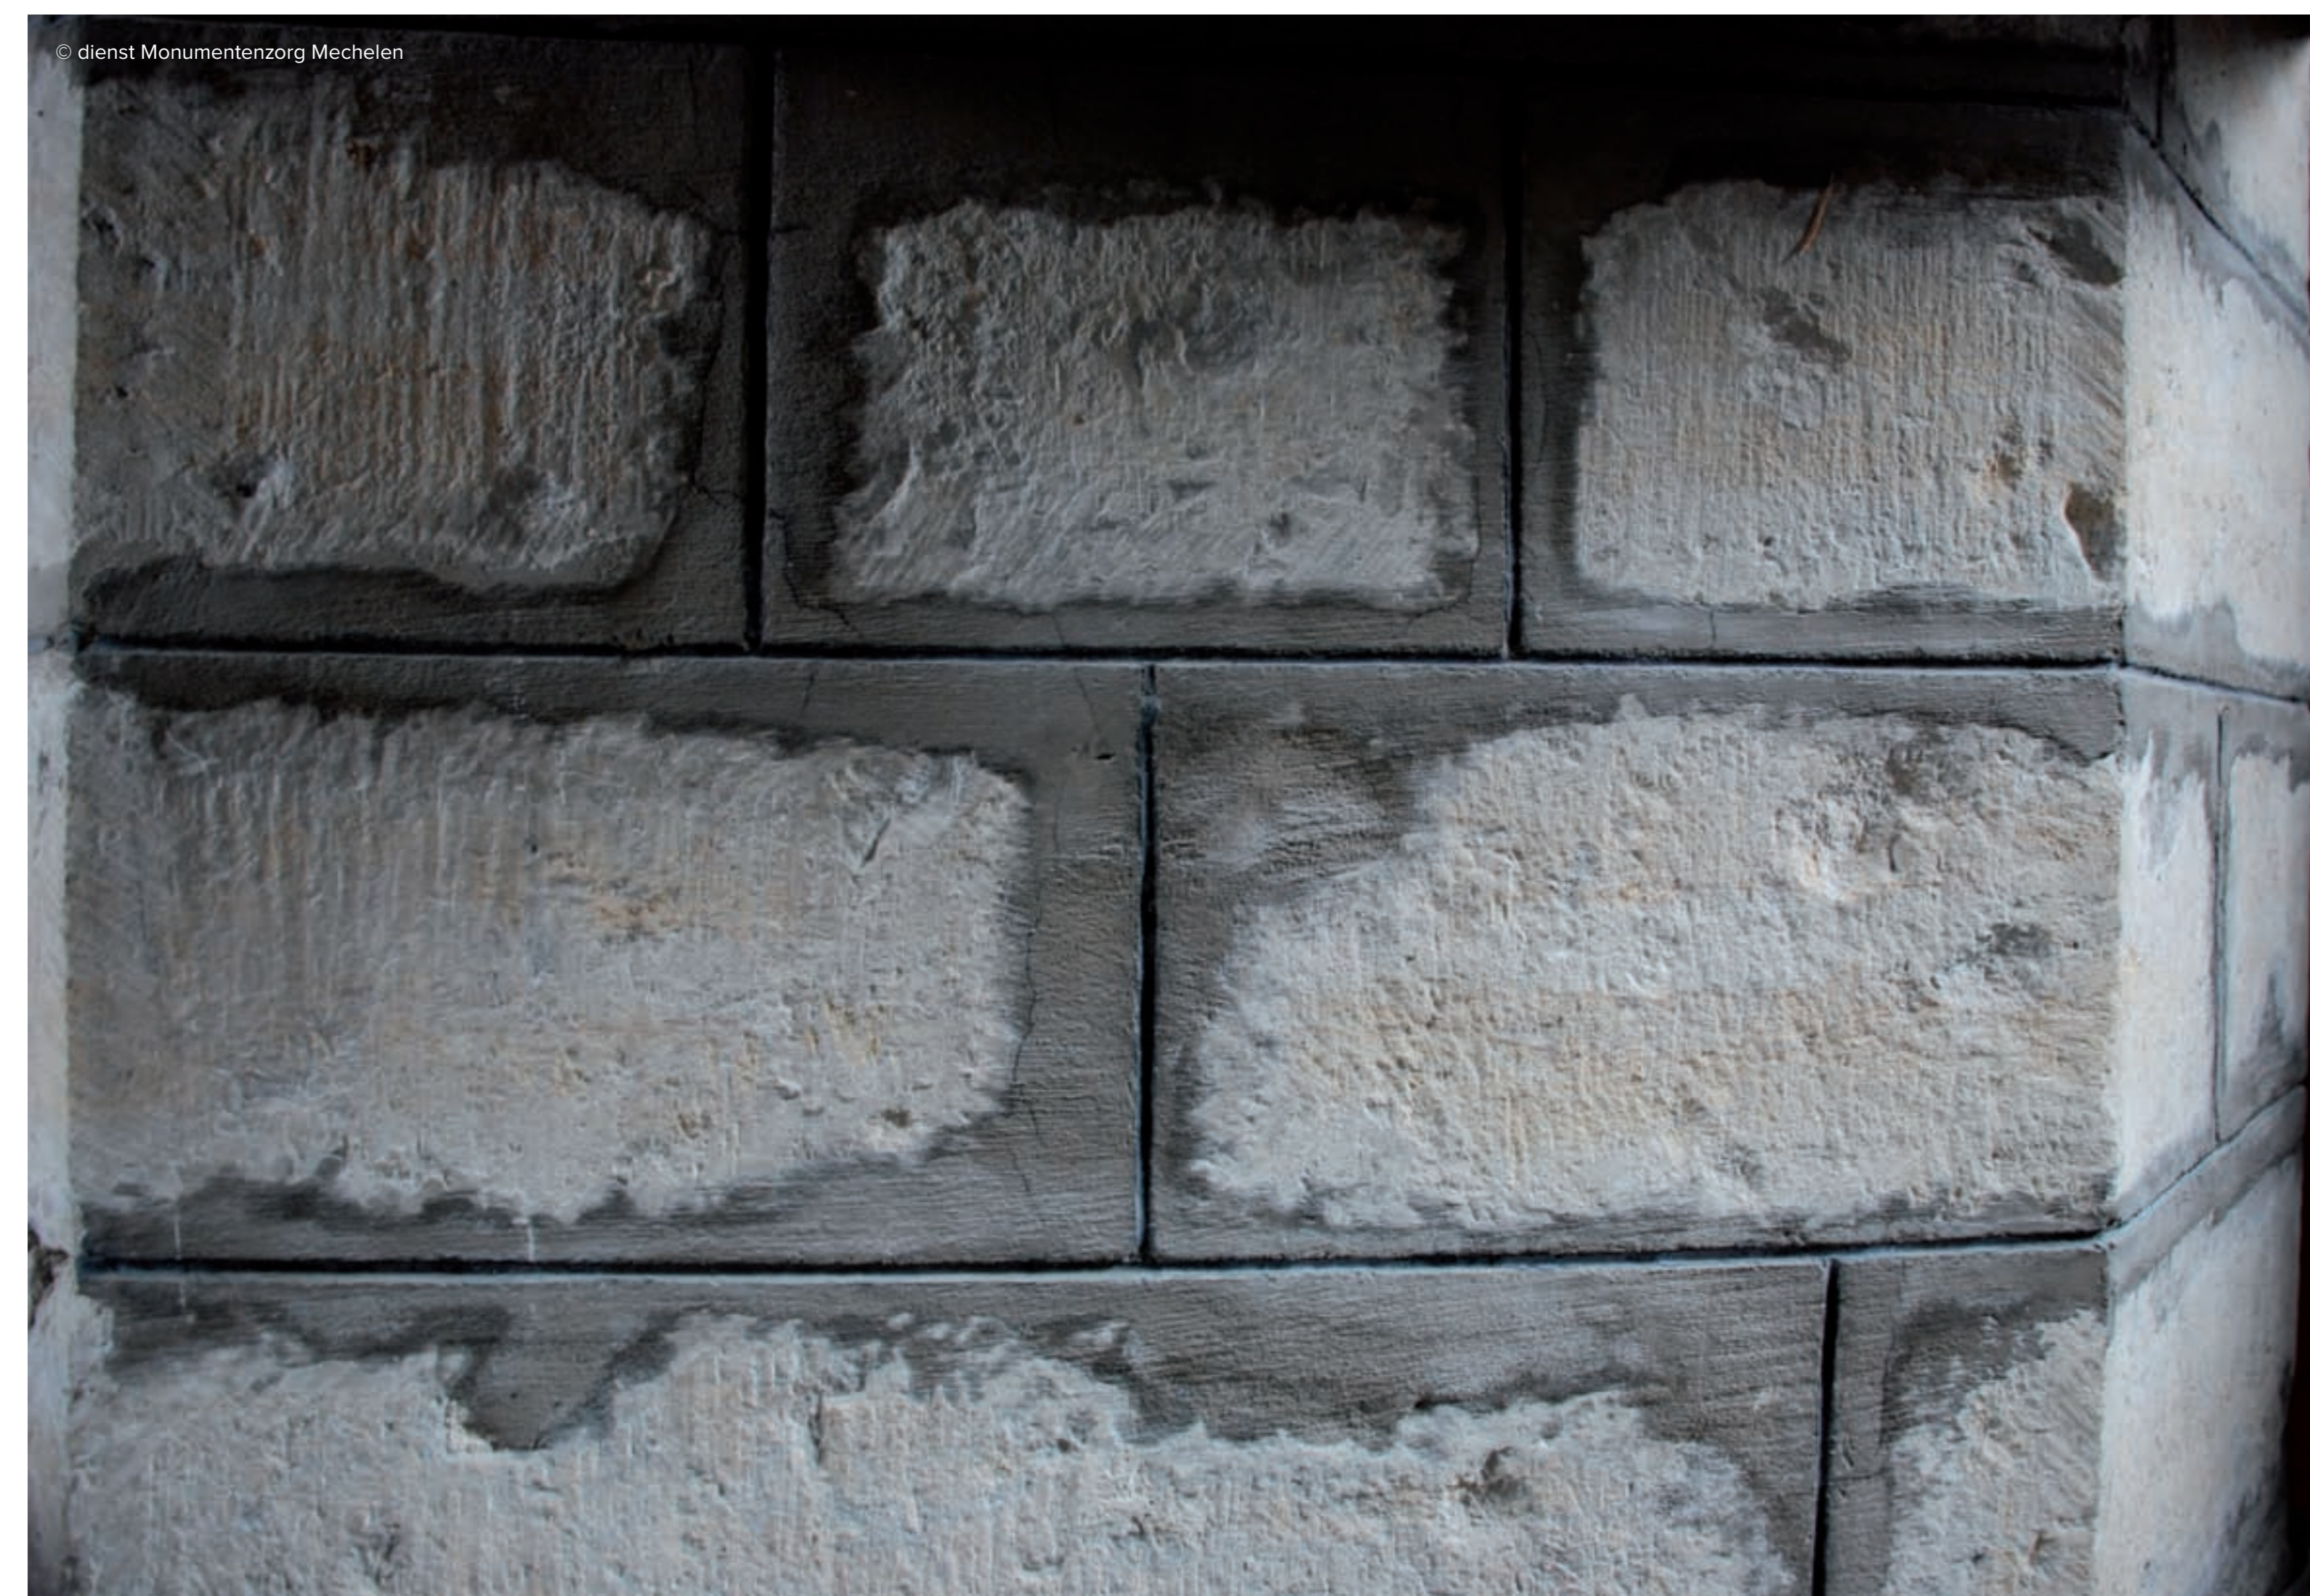
De zichtbare natuurstenen elementen vertonen een sterk schadebeeld. De mortel waarmee de voegen werden opgevuld, vertonen een **zeer storende verdonkering**.

Ook werd er een **proefstaal** gezet, waarbij de zichtbare natuurstenen elementen werden behouden en gereinigd. De aansluitende cementvoegen vertonen echter een **zeer storende verdonkering**. Zij zullen op kleur worden gebracht. Daartoe werden diverse **proefrestauraties** uitgevoerd tot een bevredigend eindresultaat bereikt werd.

De meest ideale restauratietechniek bestond erin de natuurstenen elementen te reinigen en de storende voegen op kleur te brengen. Deze techniek zal ook worden toegepast op de 19de-eeuwse kapitelen, de raamomlijstingen, de druiplijsten ... Als afwerking wordt gestreefd naar het nu nog zichtbare beeld van de **vieringpijlers** na de 19de-eeuwse restauratiefase.

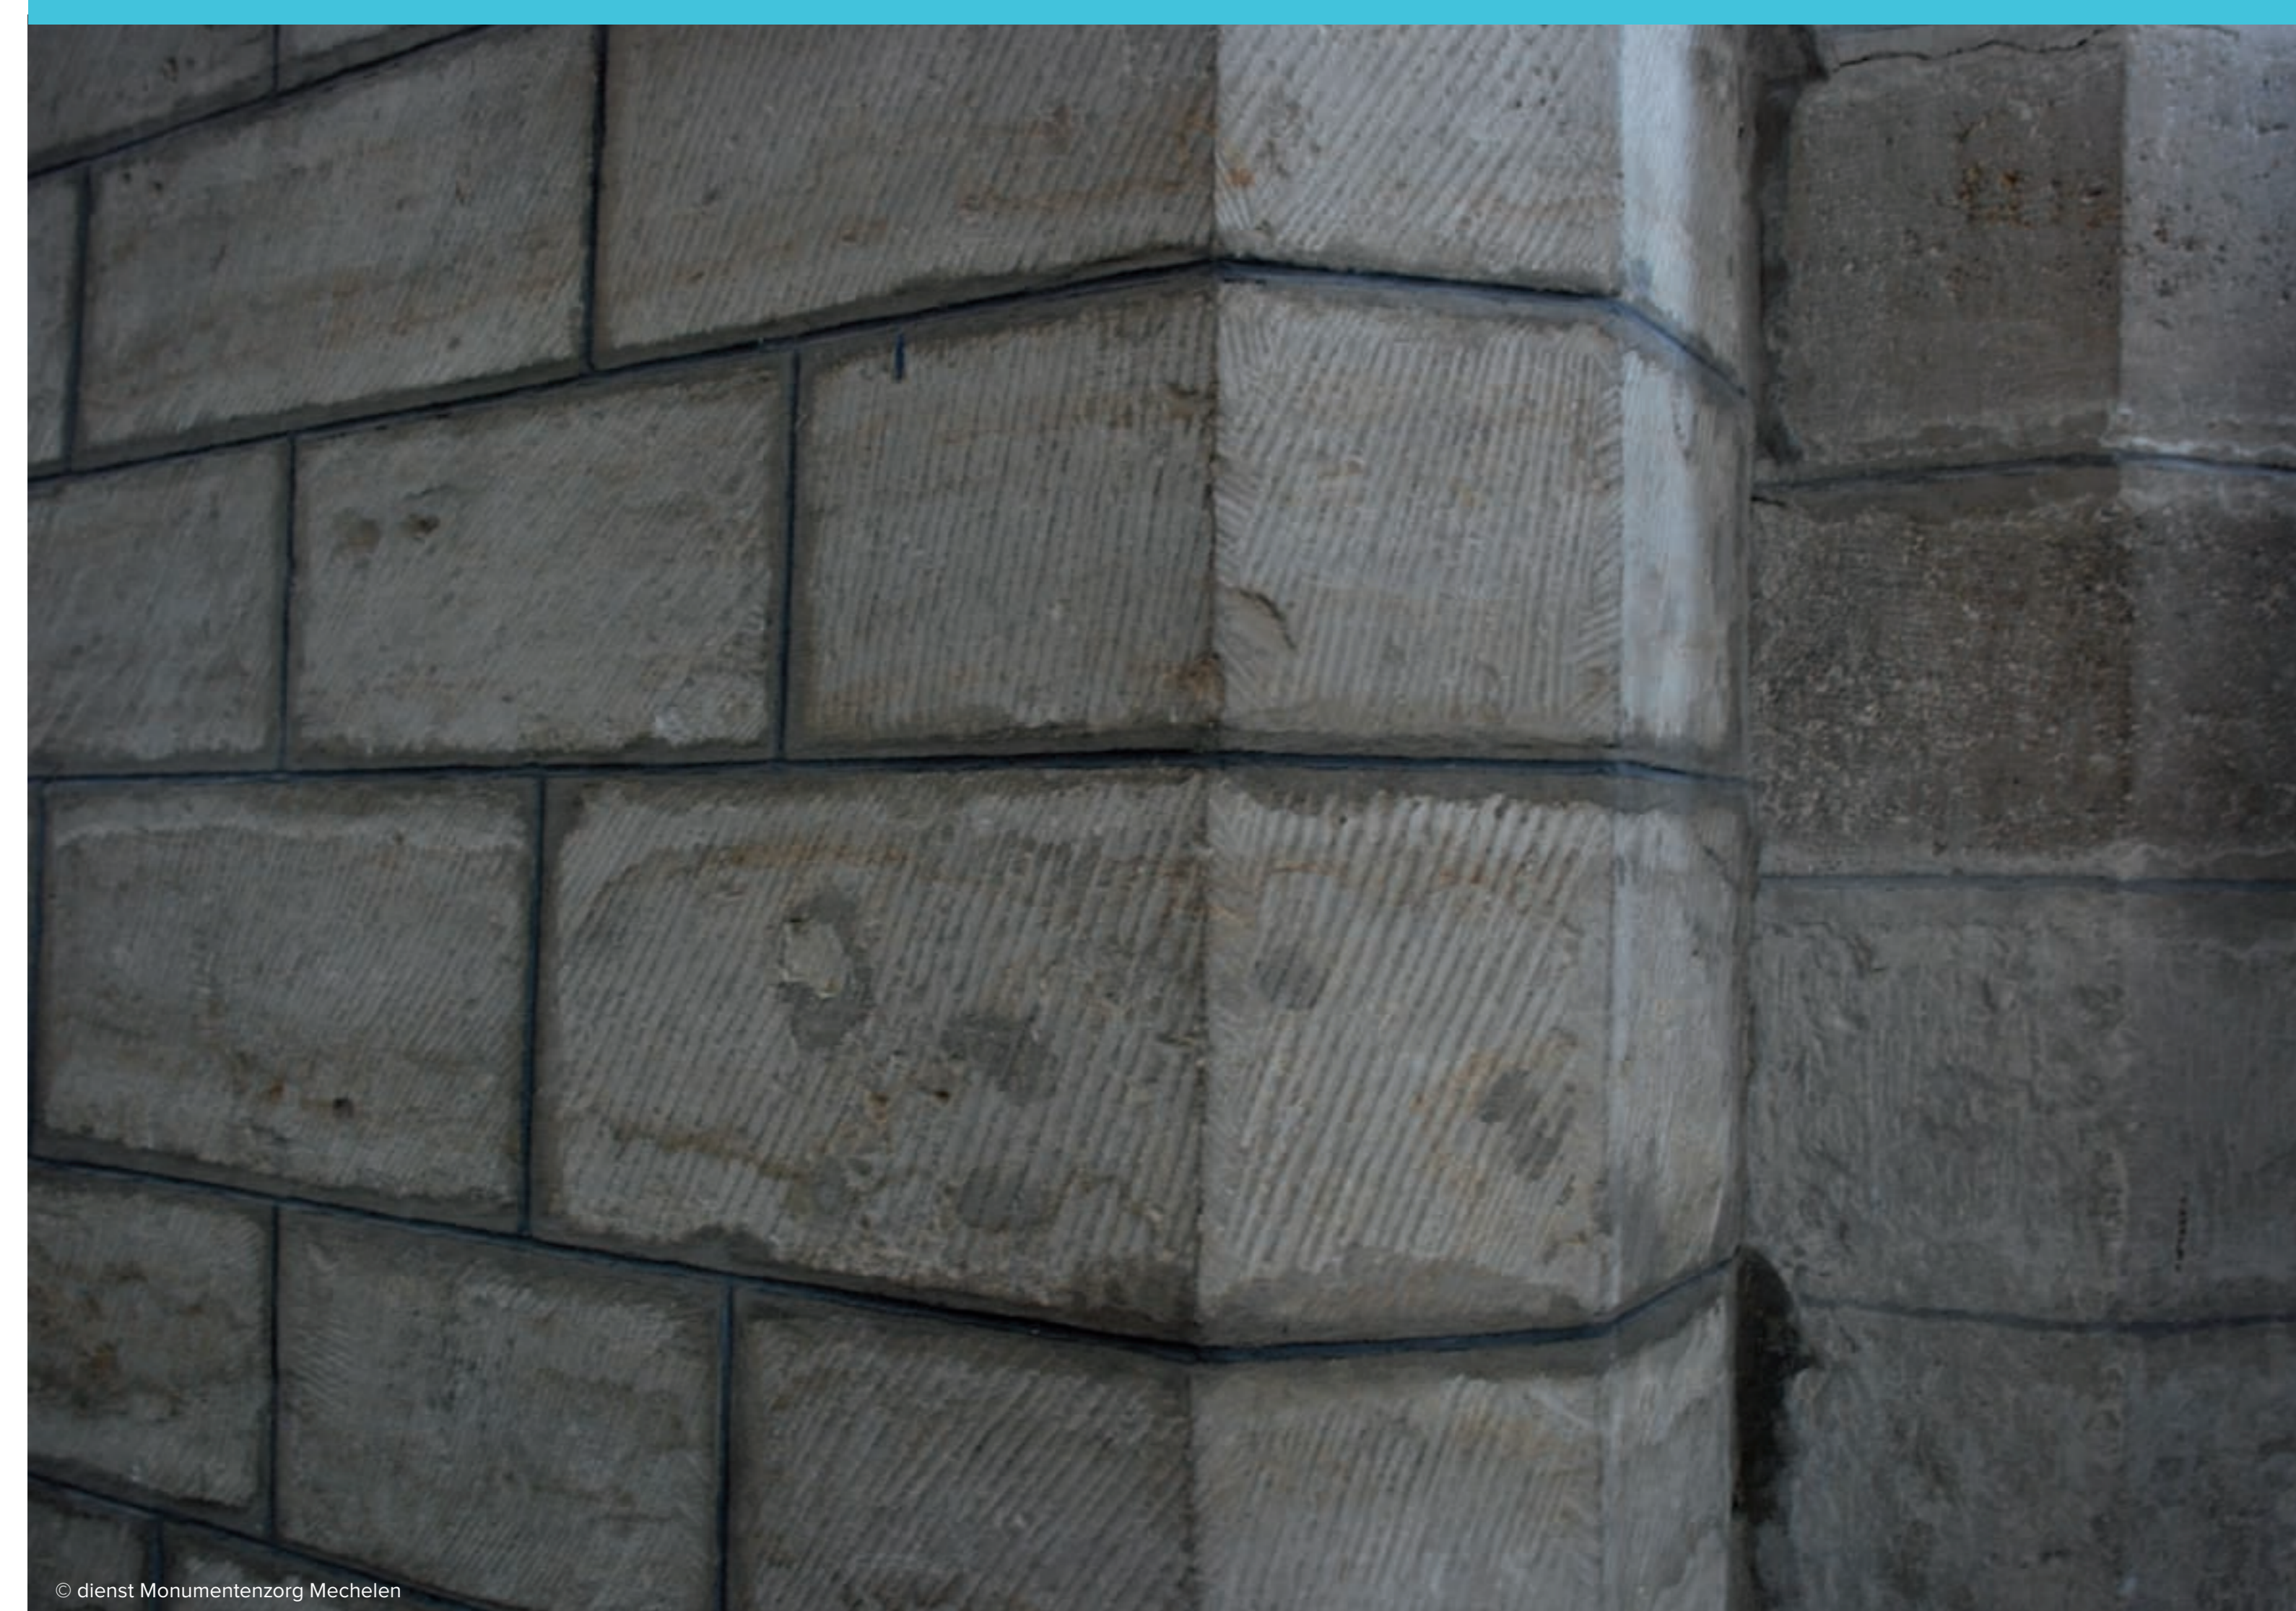
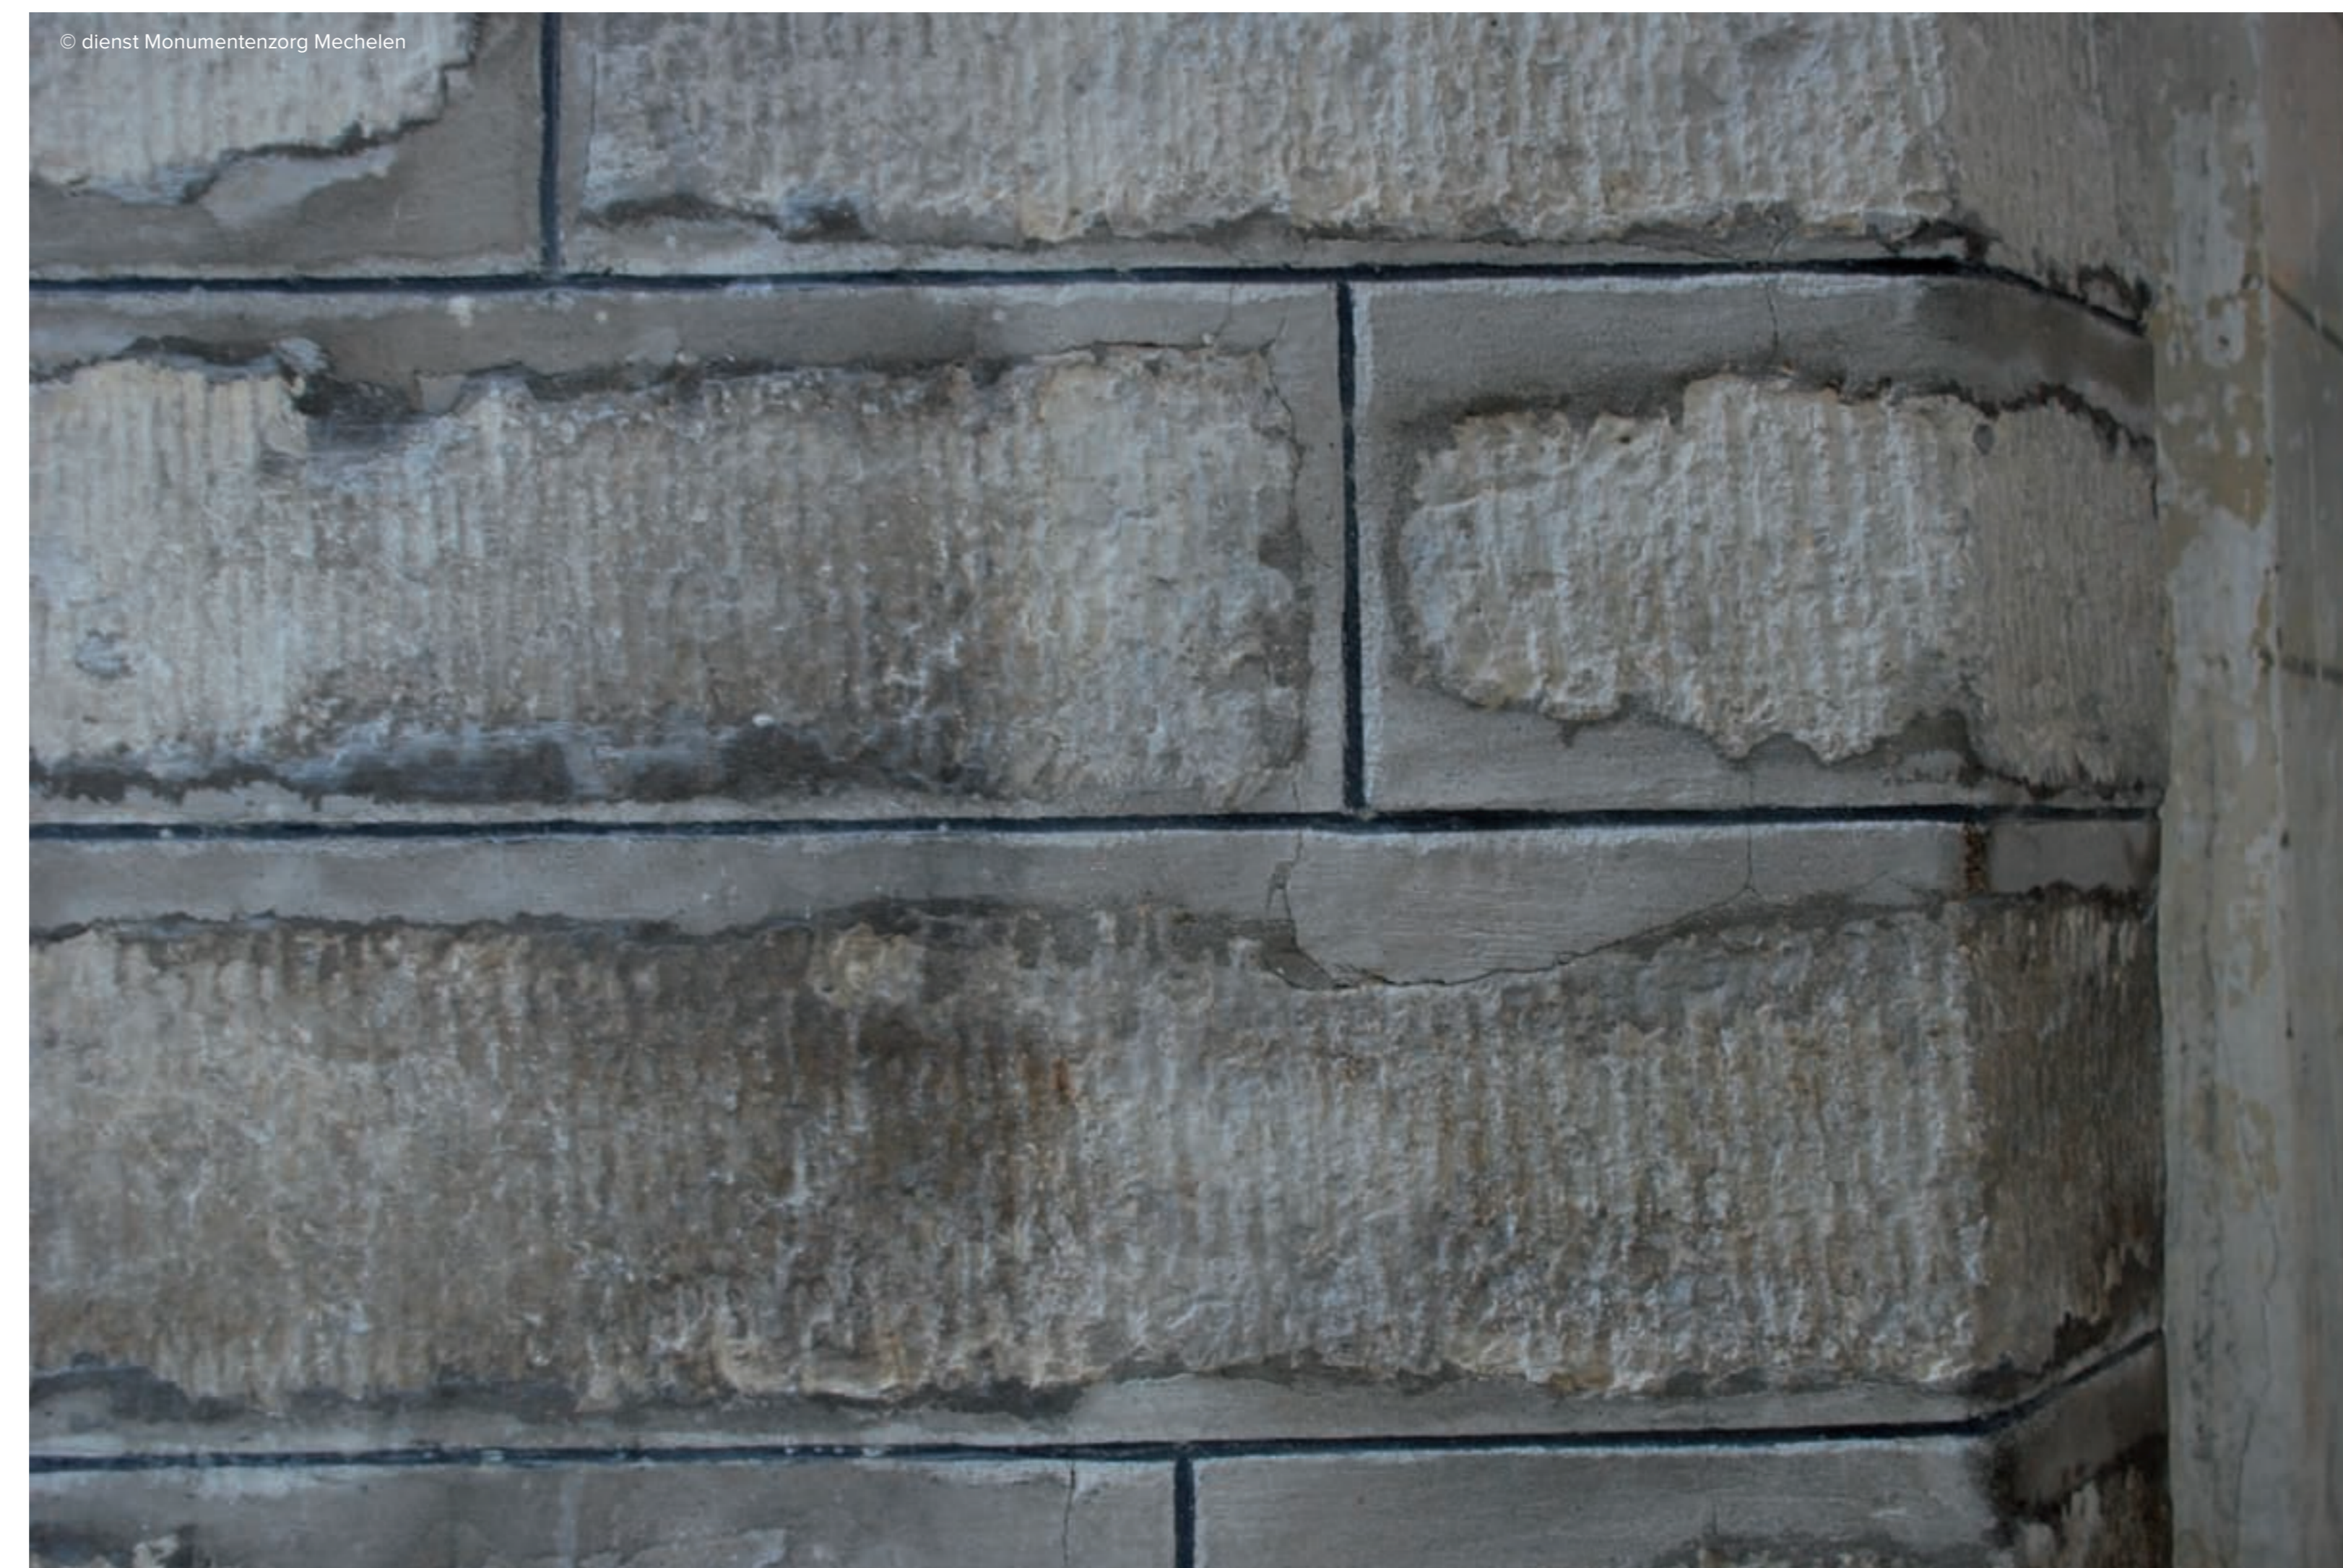
Er werd een **proefstaal** gezet: detaillering van de reiniging: de rechtse zone werd gereinigd met natriumbicarbonaat en ammoniumcarbonaat.

De **proefrestauratie** met silicaatverf geeft een bevredigend eindresultaat.

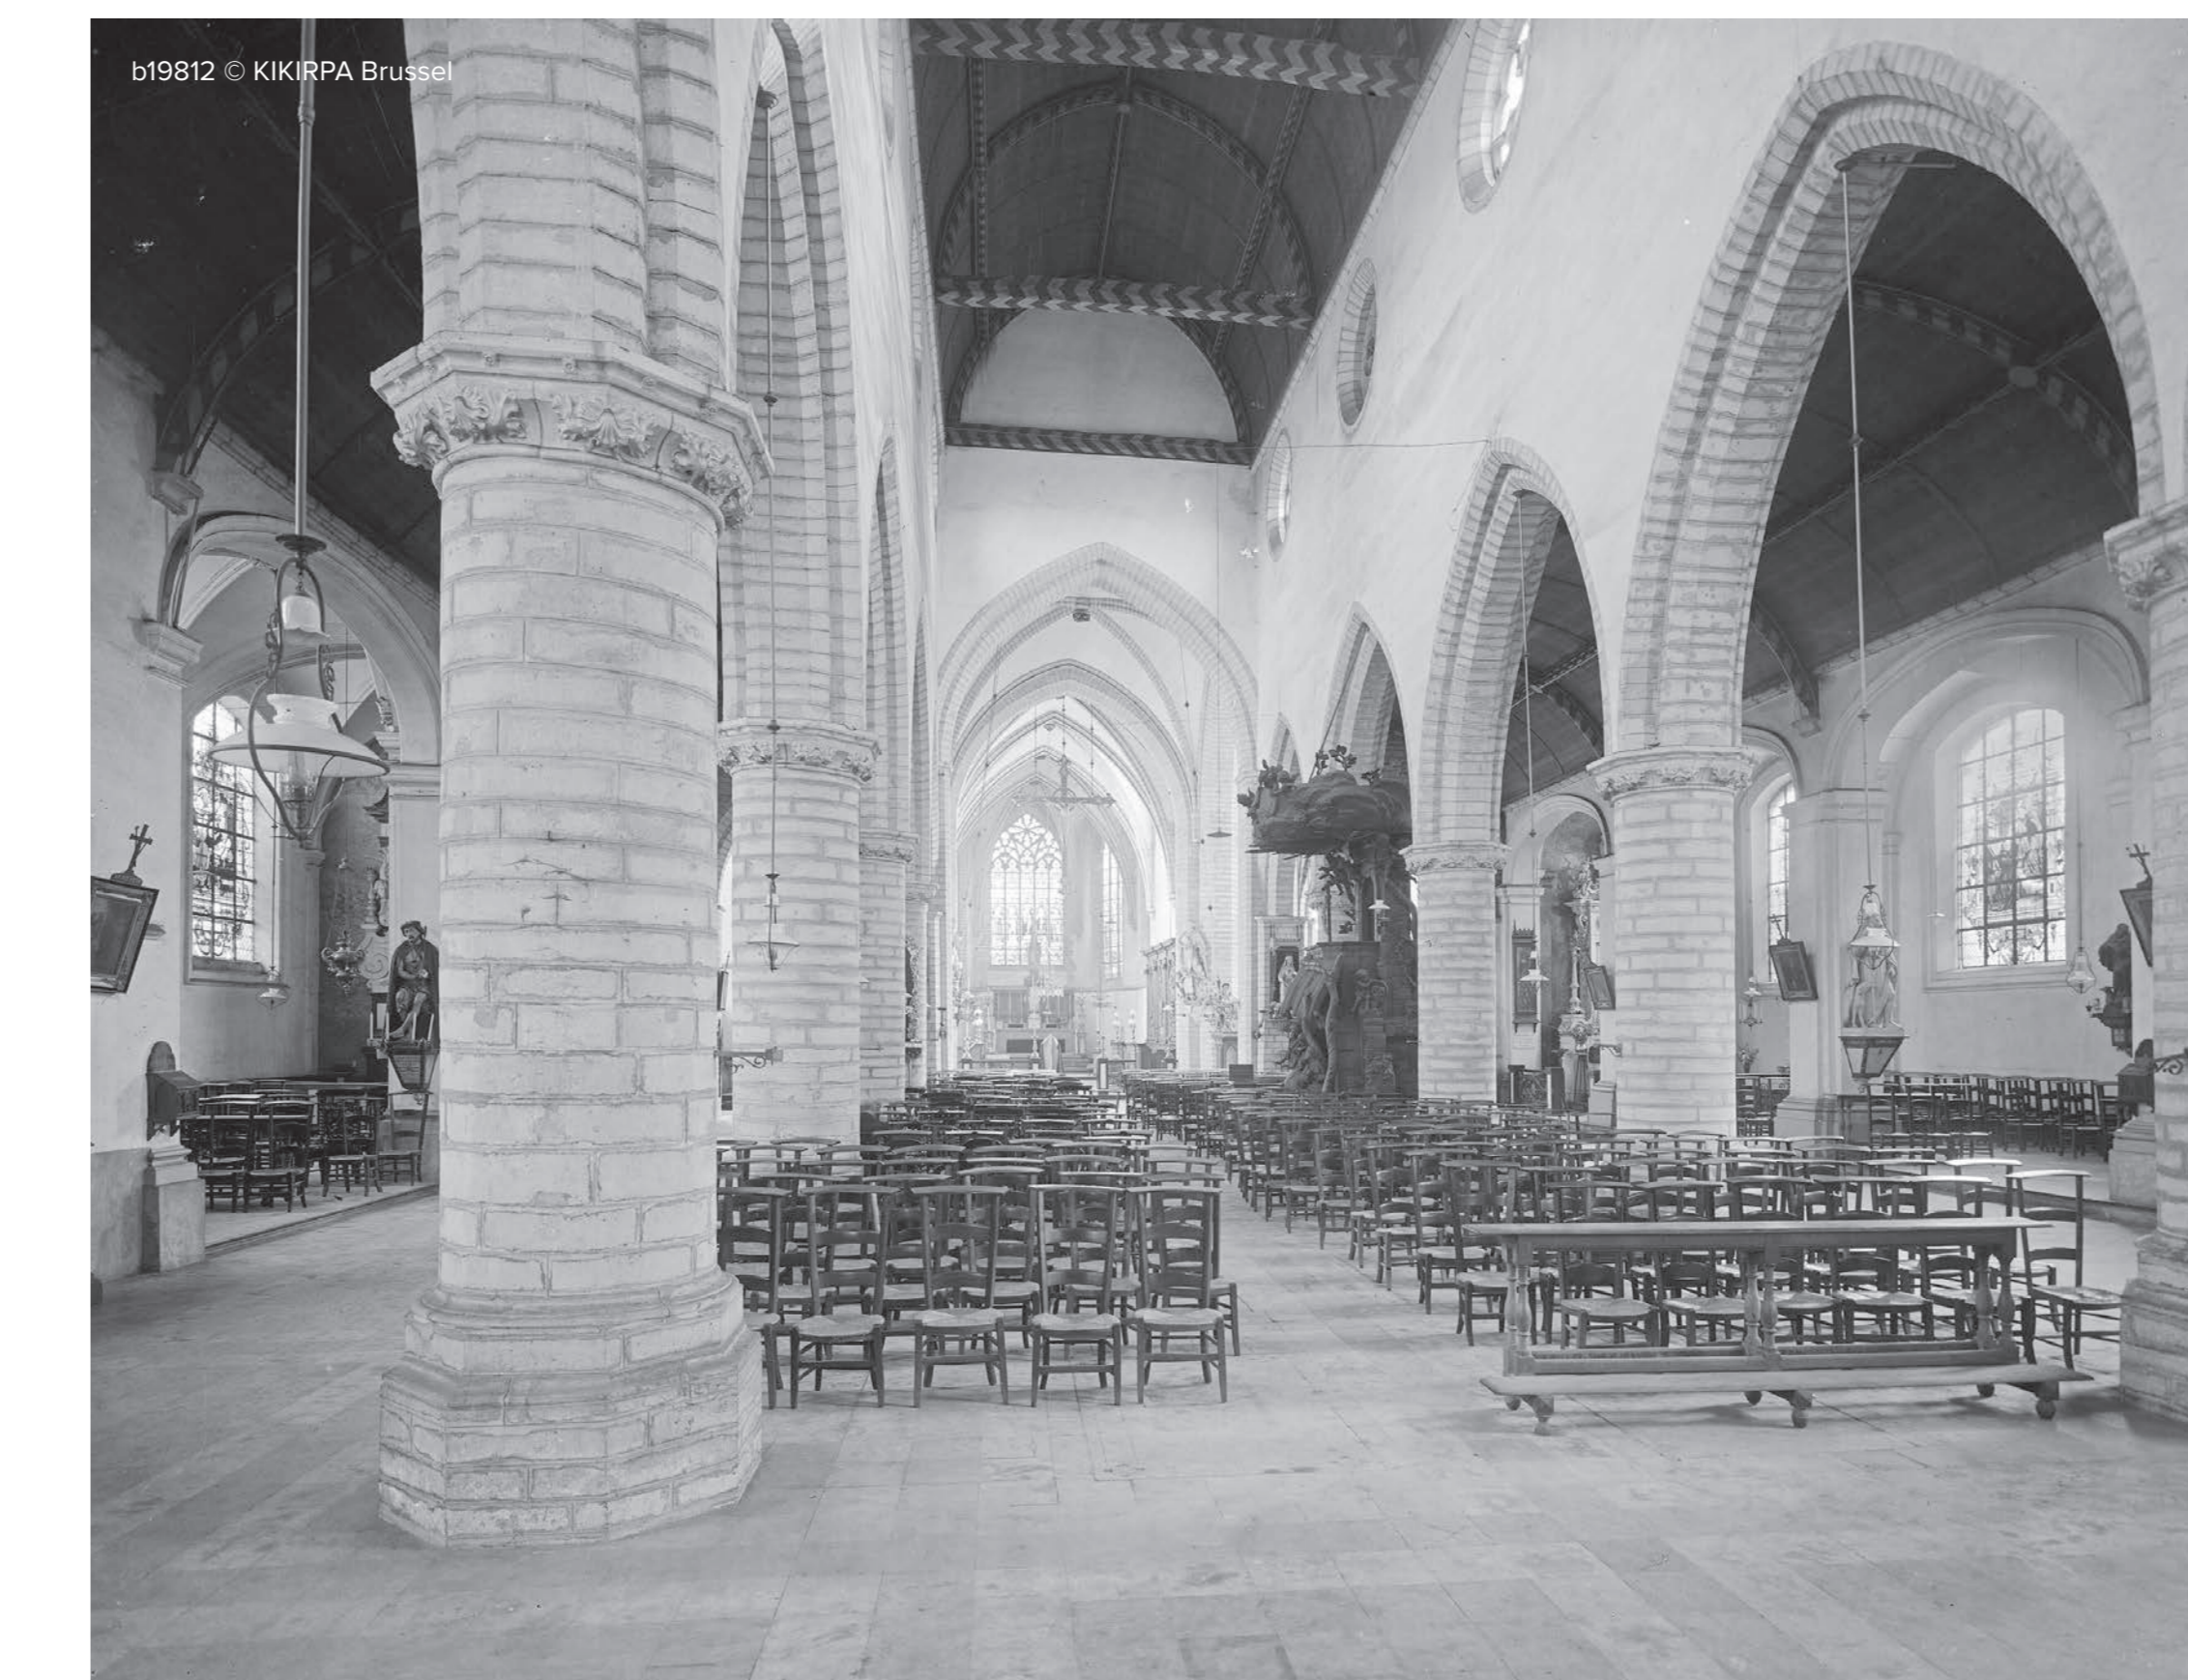
Deze ongedateerde interieurfoto van de Sint-Catharinakerk toont de centrale beuk, de **Sint-Antoniuskapel** en de **Sint-Jozefskapel**. Rechts de Sint-Antoniuskapel met een monochrome kleurstelling.

Op historische foto's heeft de **Sint-Antoniuskapel** een monochrome kleurstelling en zwarte sokkels. Tijdens het kleuronderzoek bleek dat er nog een oudere afwerking zit onder de zichtbare sjabloonschildering achter het altaar. We veronderstellen dat deze bruinbeige marmering overeenkomt met de oudste teruggevonden kleuren op het altaar zelf (oker, beige). De samenhang van beide kleurstellingen ondersteunt deze veronderstelling. Door de slechte staat van de afwerkingslagen en het homogene resultaat van de voorgaande afwerkingen, wordt de Sint-Antoniuskapel gerestaureerd naar de toestand uit 1866. Ze krijgt een beige marmering achter het altaar, gecombineerd met een monochroom witte afwerking voor de wanden en plafonds en zwarte sokkels voor de muren.

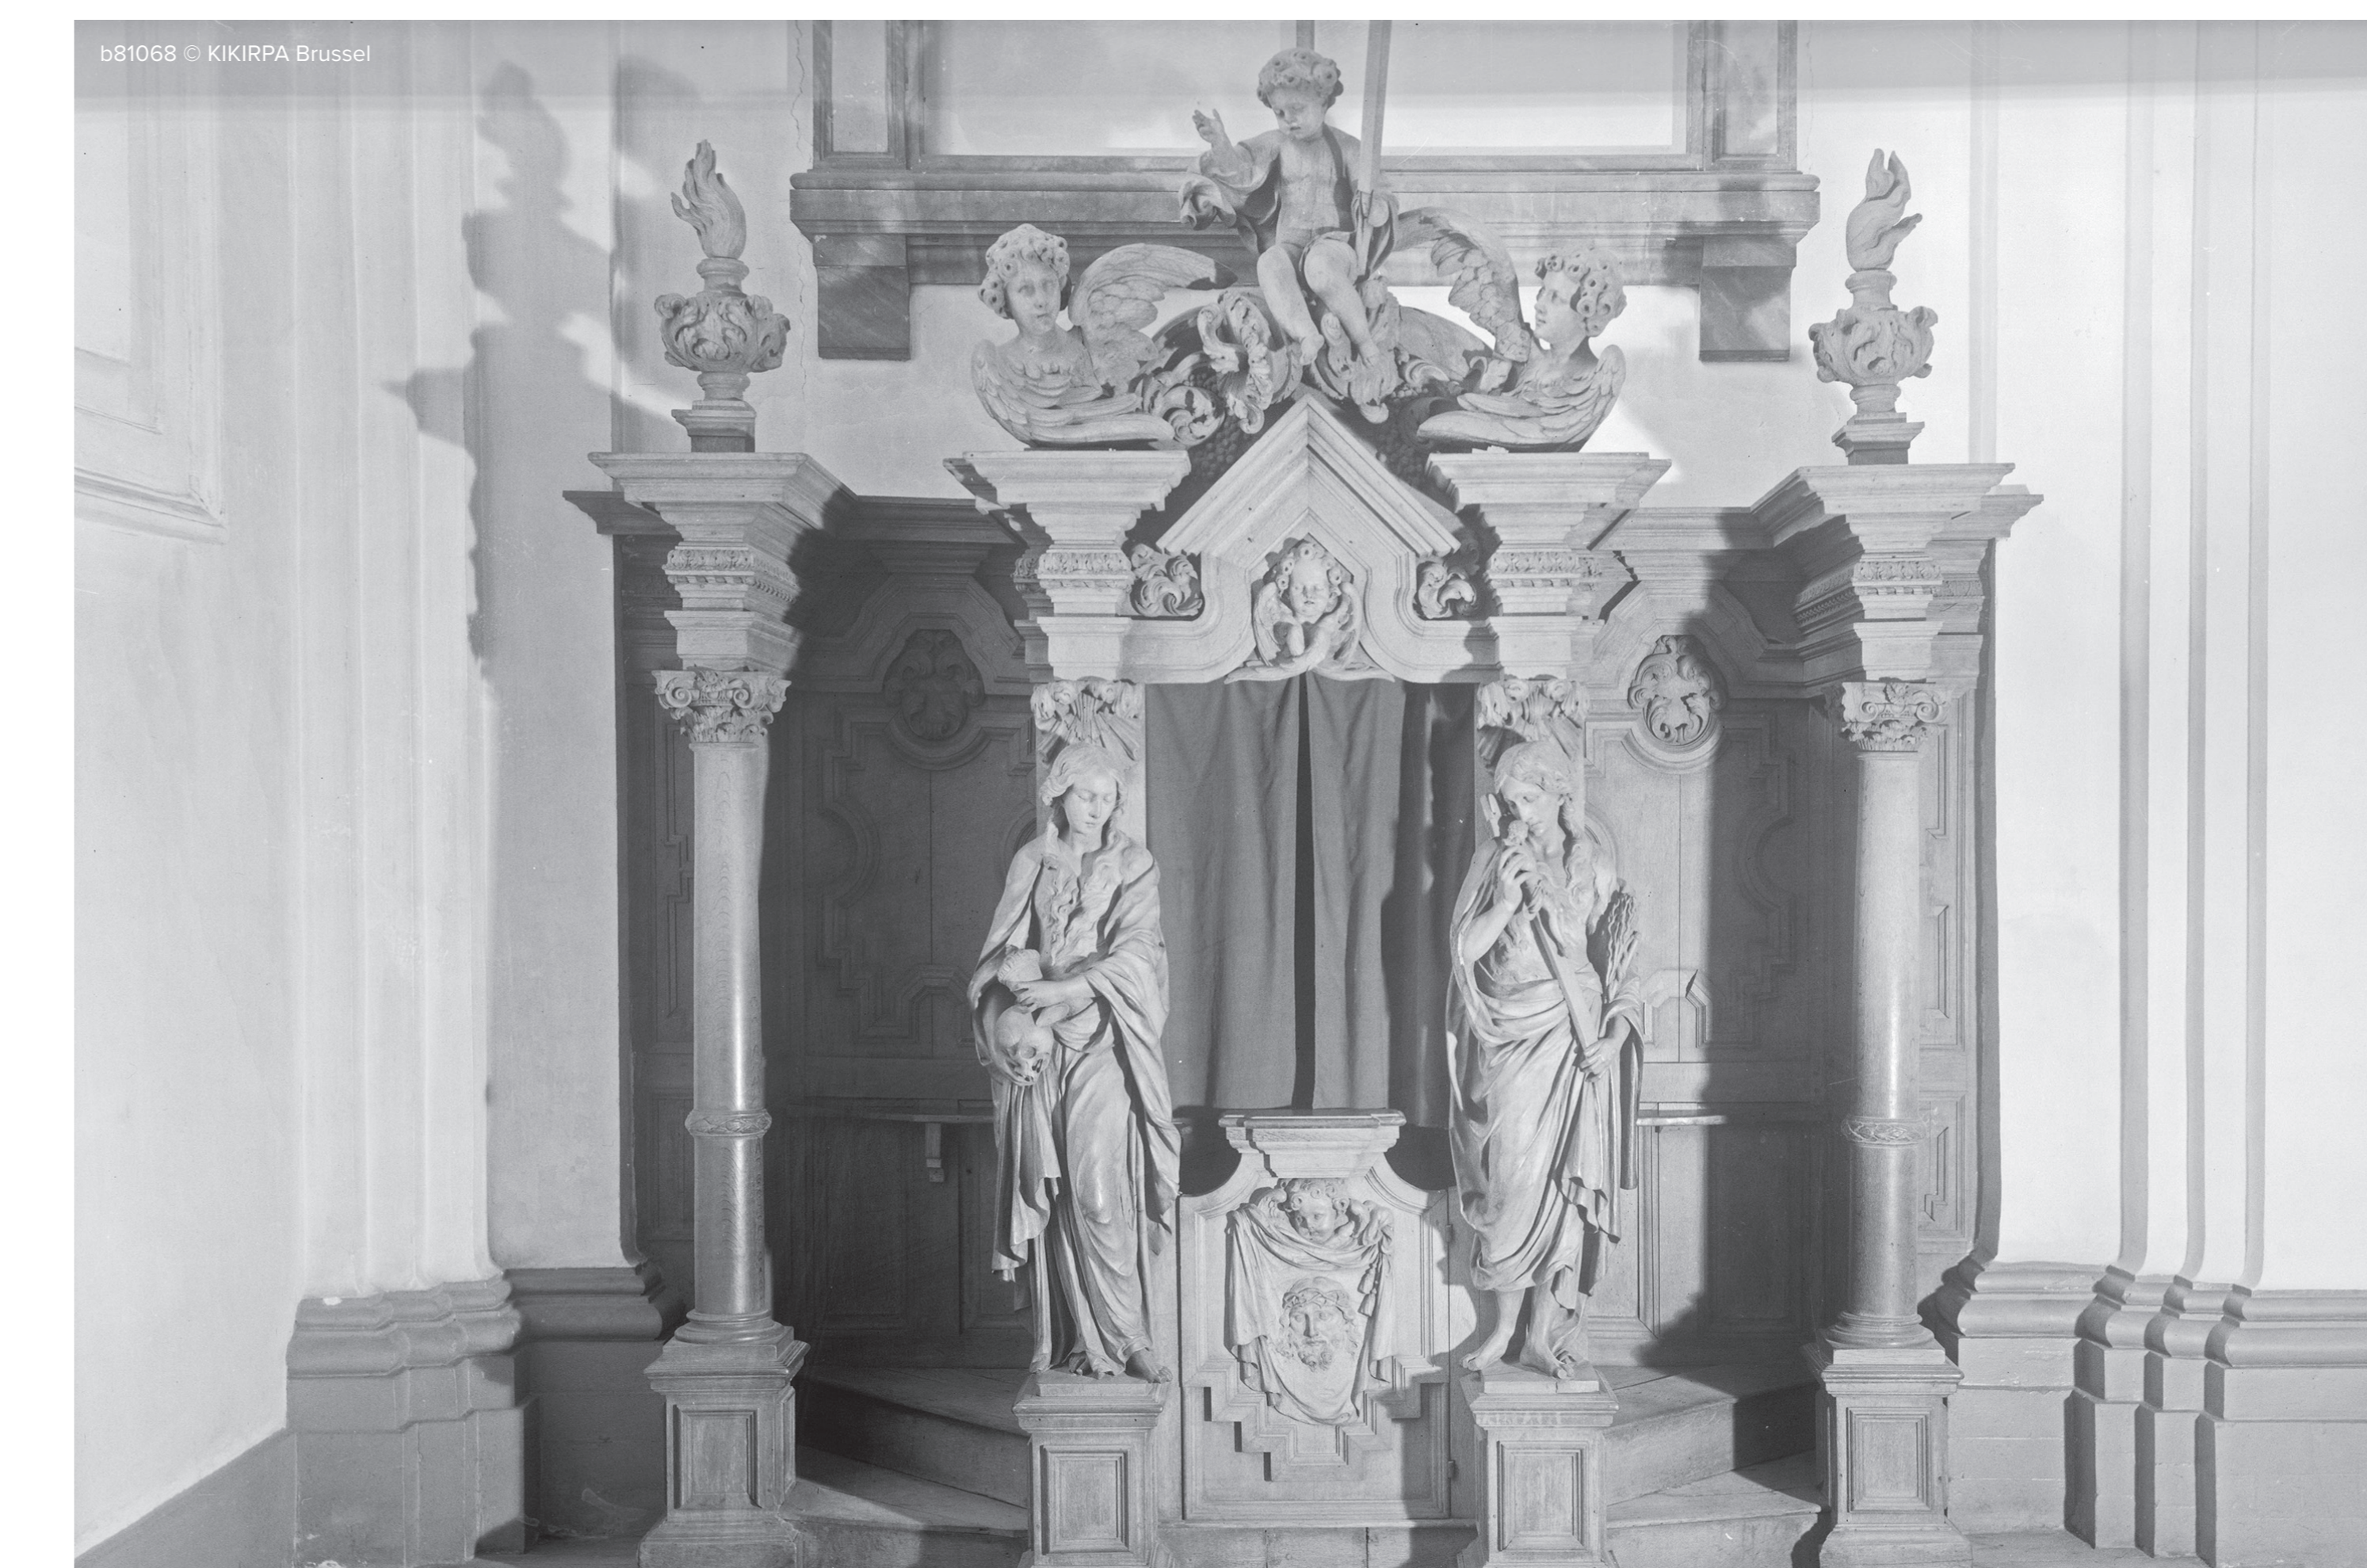
Een foto uit 1944 toont de **Sint-Antoniuskapel** met een monochrome kleurstelling en zwarte, doorlopende sokkels.

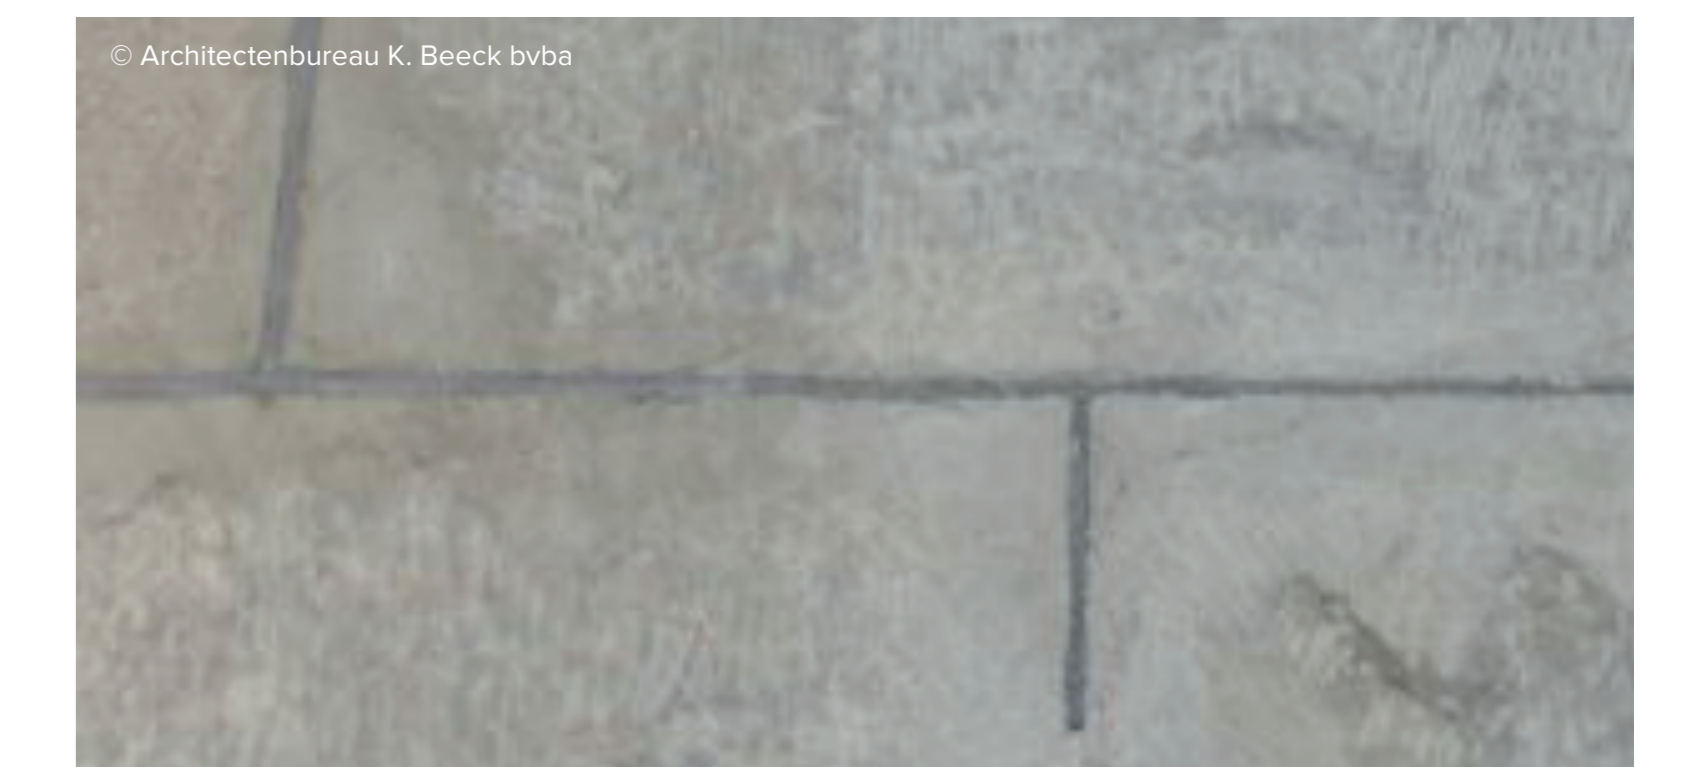
Detail van de **vieringpijler**. Links de detaillering voor de reiniging. Rechts de beoogde afwerking: de zichtbare natuursteen wordt gereinigd en ter hoogte van de zware voegen overschilderd met een dunne silicaatverf. Daarna wordt de verf ter hoogte van de voeg uitgeveegd tot de oorspronkelijke voeg. Dit geeft een monotone kleur en een fijne voeg.
