Interieurrestauratie van de Sint-Catharinakerk

MATERIAALTECHNISCH ONDERZOEK EN PROEFRESTAURATIE

RESTAURATIEOPTIES EN PROEFRESTAURATIE

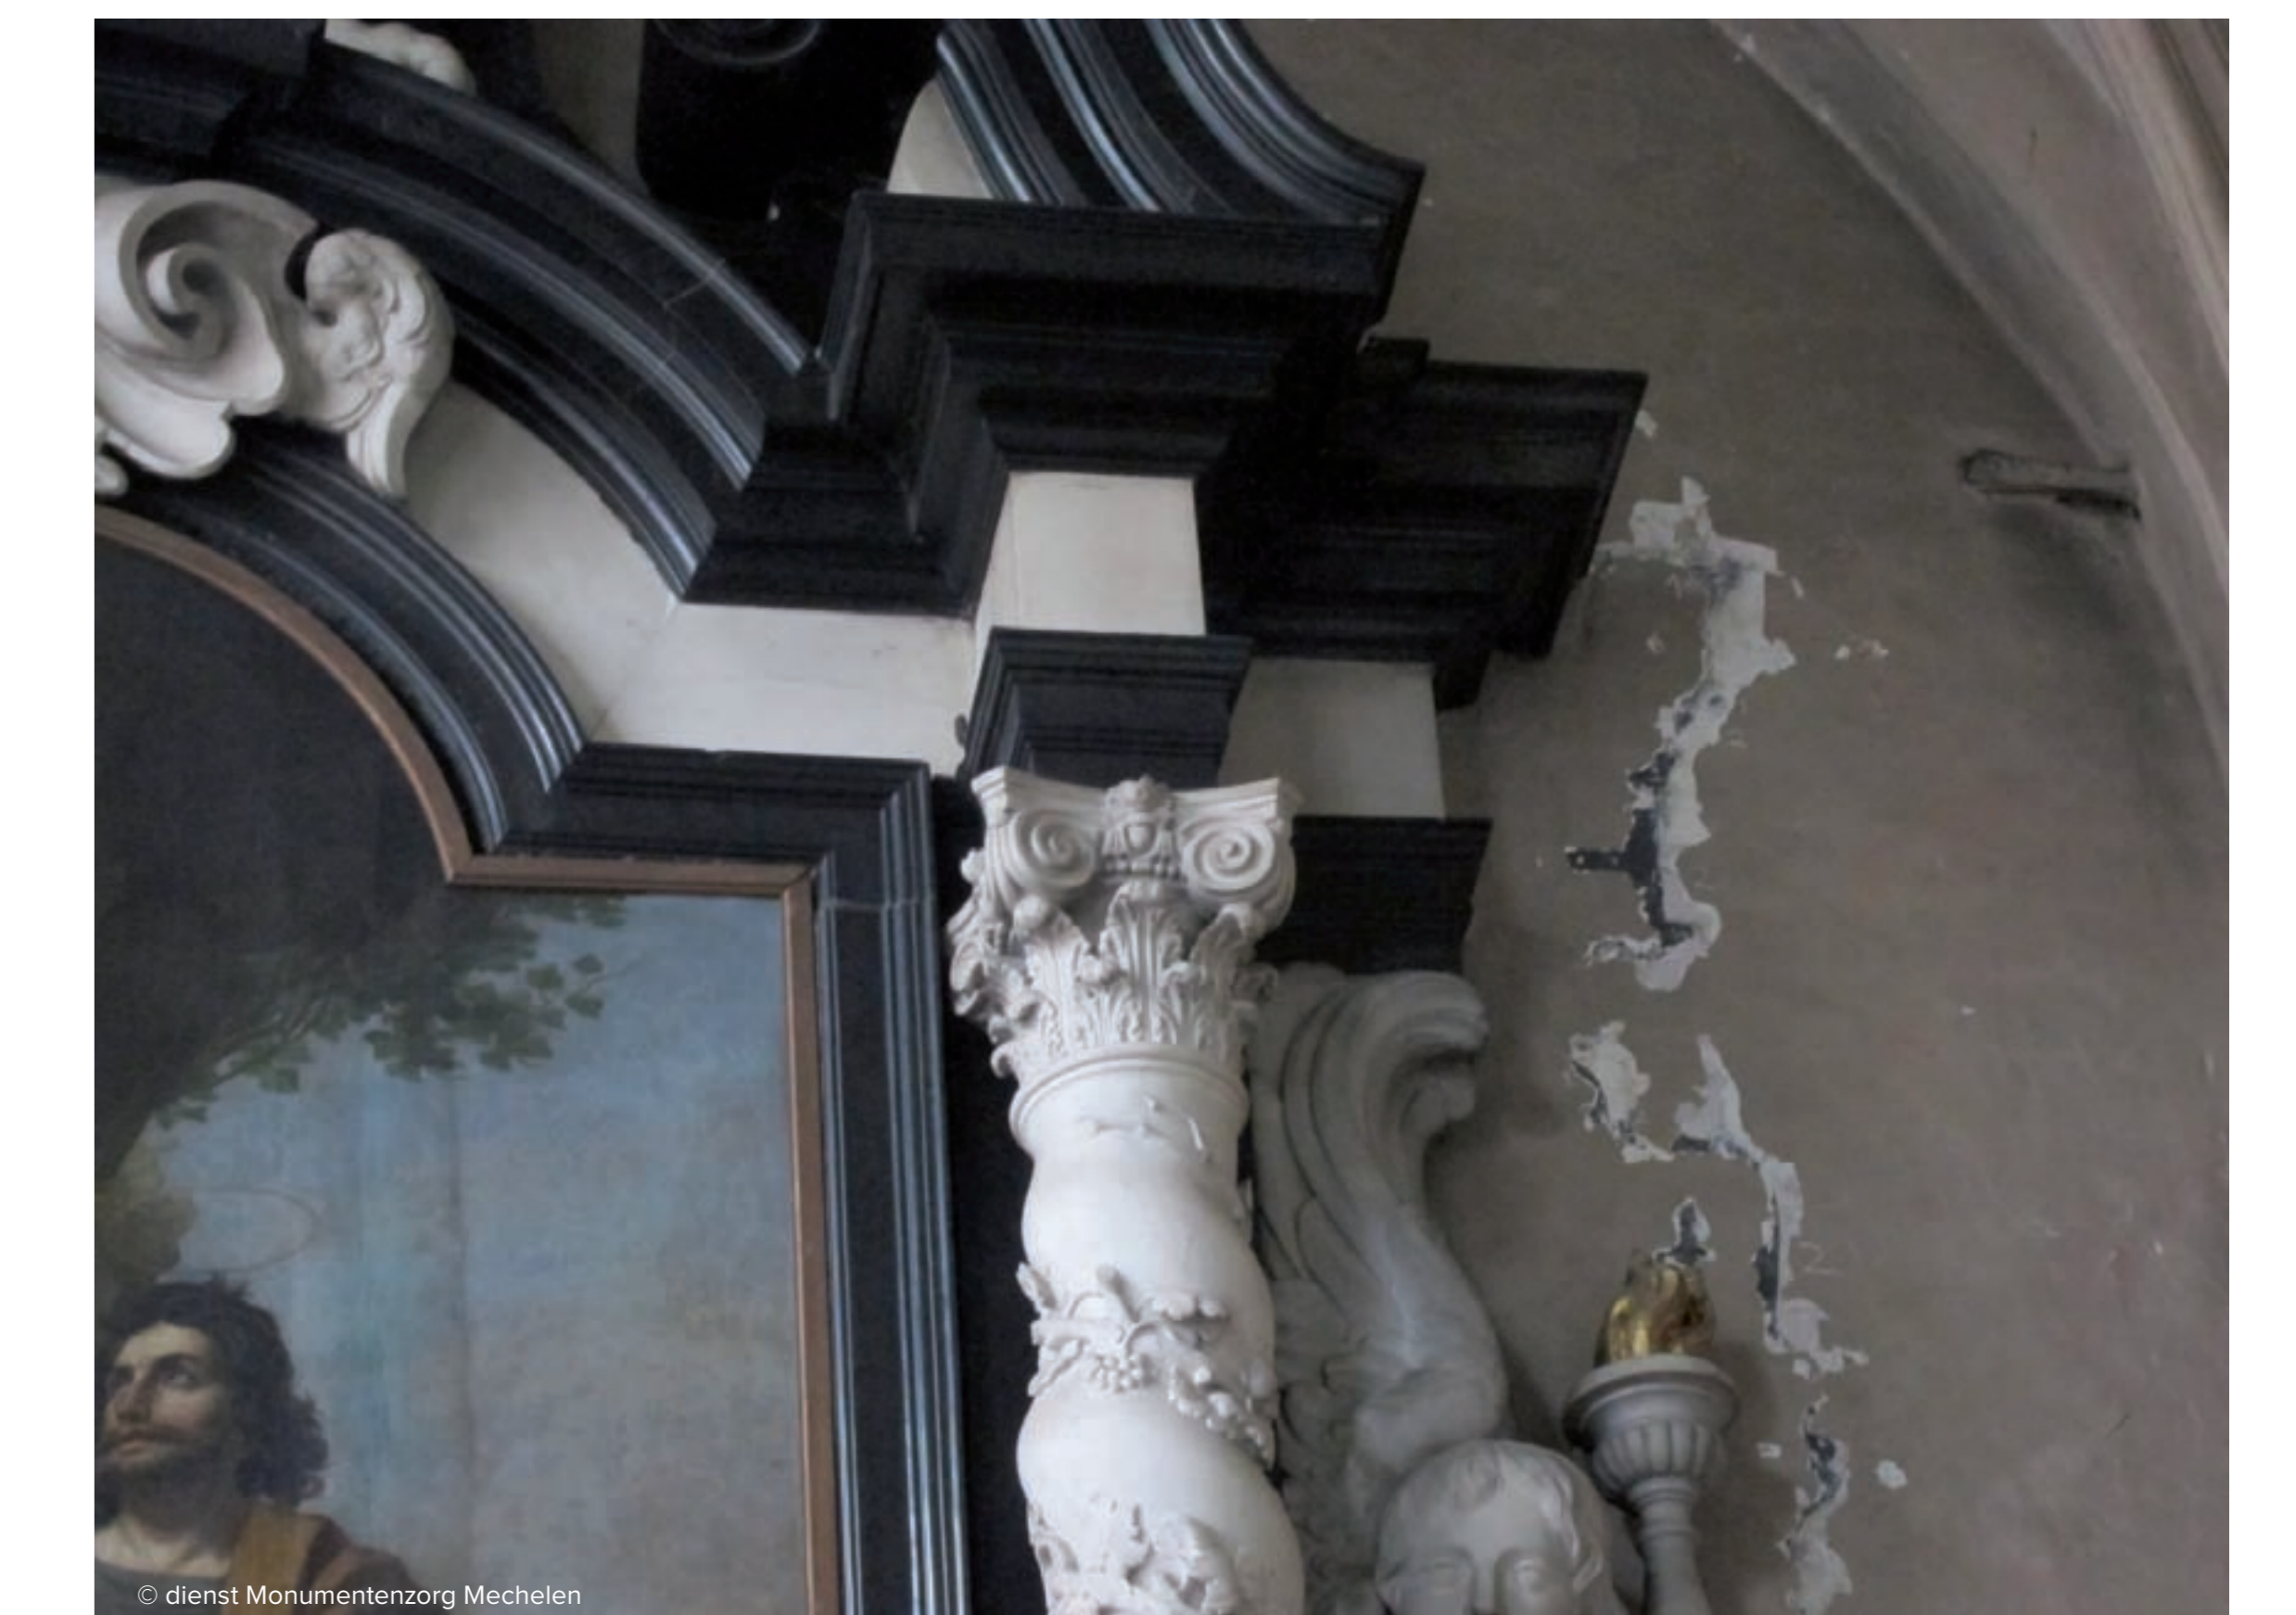
De Sint-Jozefskapel vertoont een monochrome, grijsbeige afwerking. Naast het bijzonder waardevolle 17de-eeuwse altaar van Lucas Faydherbe is ook de aansluitende schaduwchildering behouden. Er werden **twee zwartschilderingen** teruggevonden onder een latere marmerschildering.

De **twee schaduwchilderingen** aan weerszijden van het Sint-Jozefsaltaar.

De kapel wordt gerestaureerd naar de 17de-eeuwse toestand: een effen witte afwerking voor wanden en plafonds, zwarte sokkels en een reconstructie van de zwartschildering rond het altaar.
