# 40 JAAR RESTAURATIE AAN DE BEGIJNHOFKERK

## Restauratie 2014-17

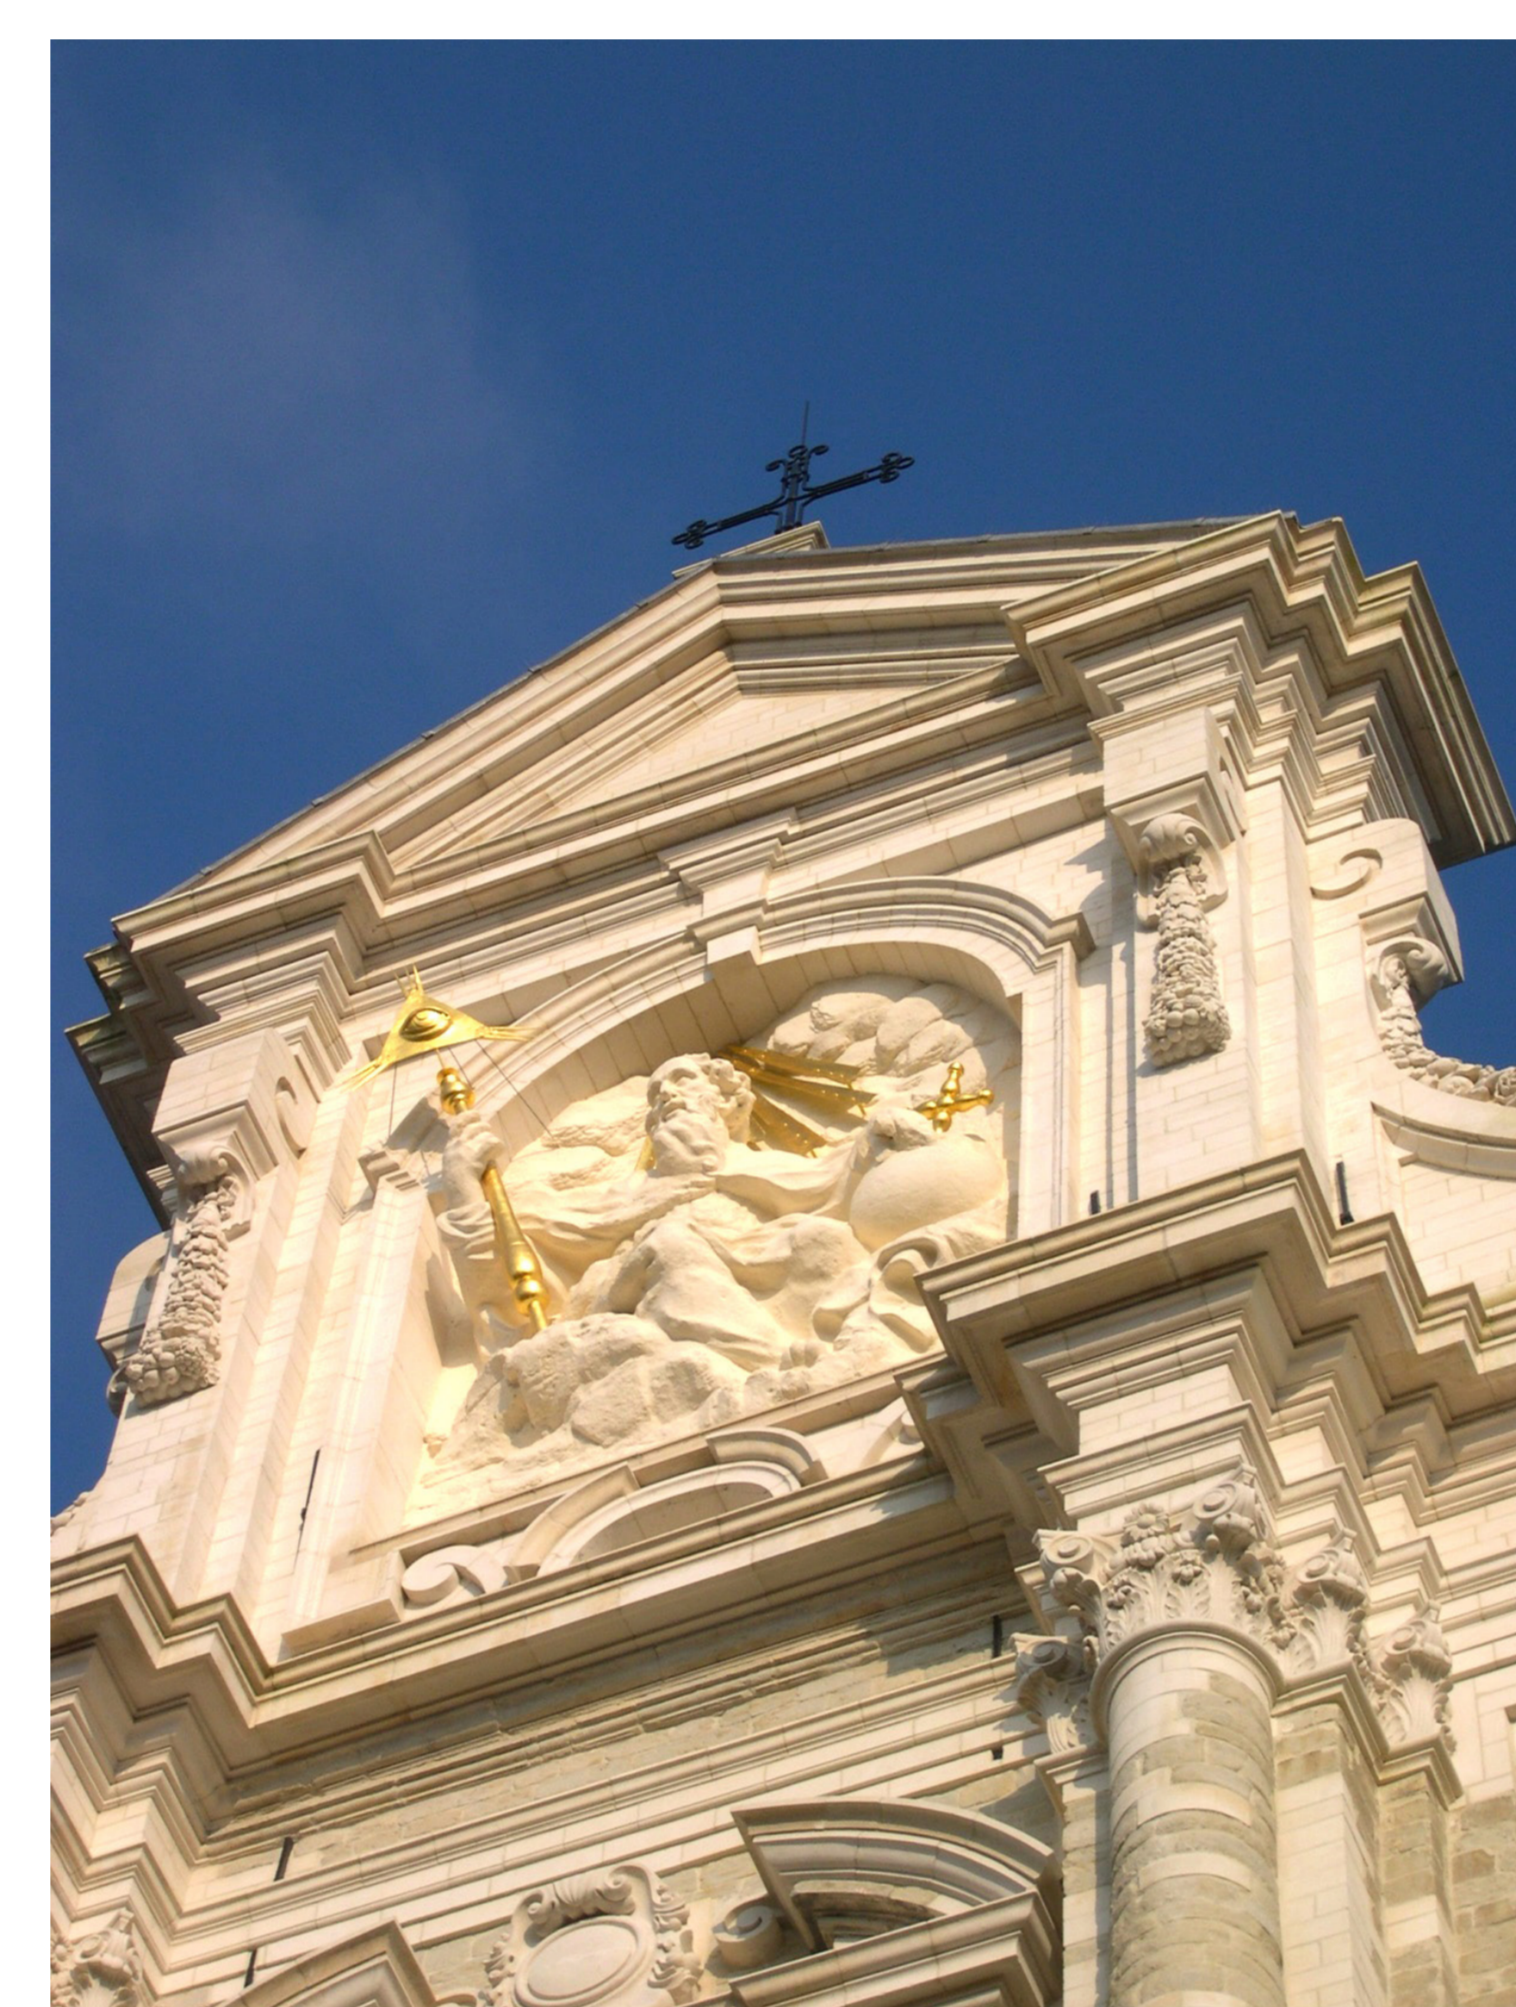
De gevel wordt hard aangepakt en de verweerde Lediaanse kalksteen ruimt plaats voor Valdiviennesteen (uit de streek van Poitiers). Het voorziene budget blijkt ontoereikend om de volledige voorgevel af te werken. De werken worden in 2004 gestaakt en de restauratie van het onderste gevelregister wordt doorgeschoven naar een volgende fase.

Restauratie voorgevel 2001-2004: de oorspronkelijke Lediaanse kalksteen werd vervangen door Valdivienne steen; het beeld van God-de-Vader bleef wel bewaard. (foto Focus-In, Lint)

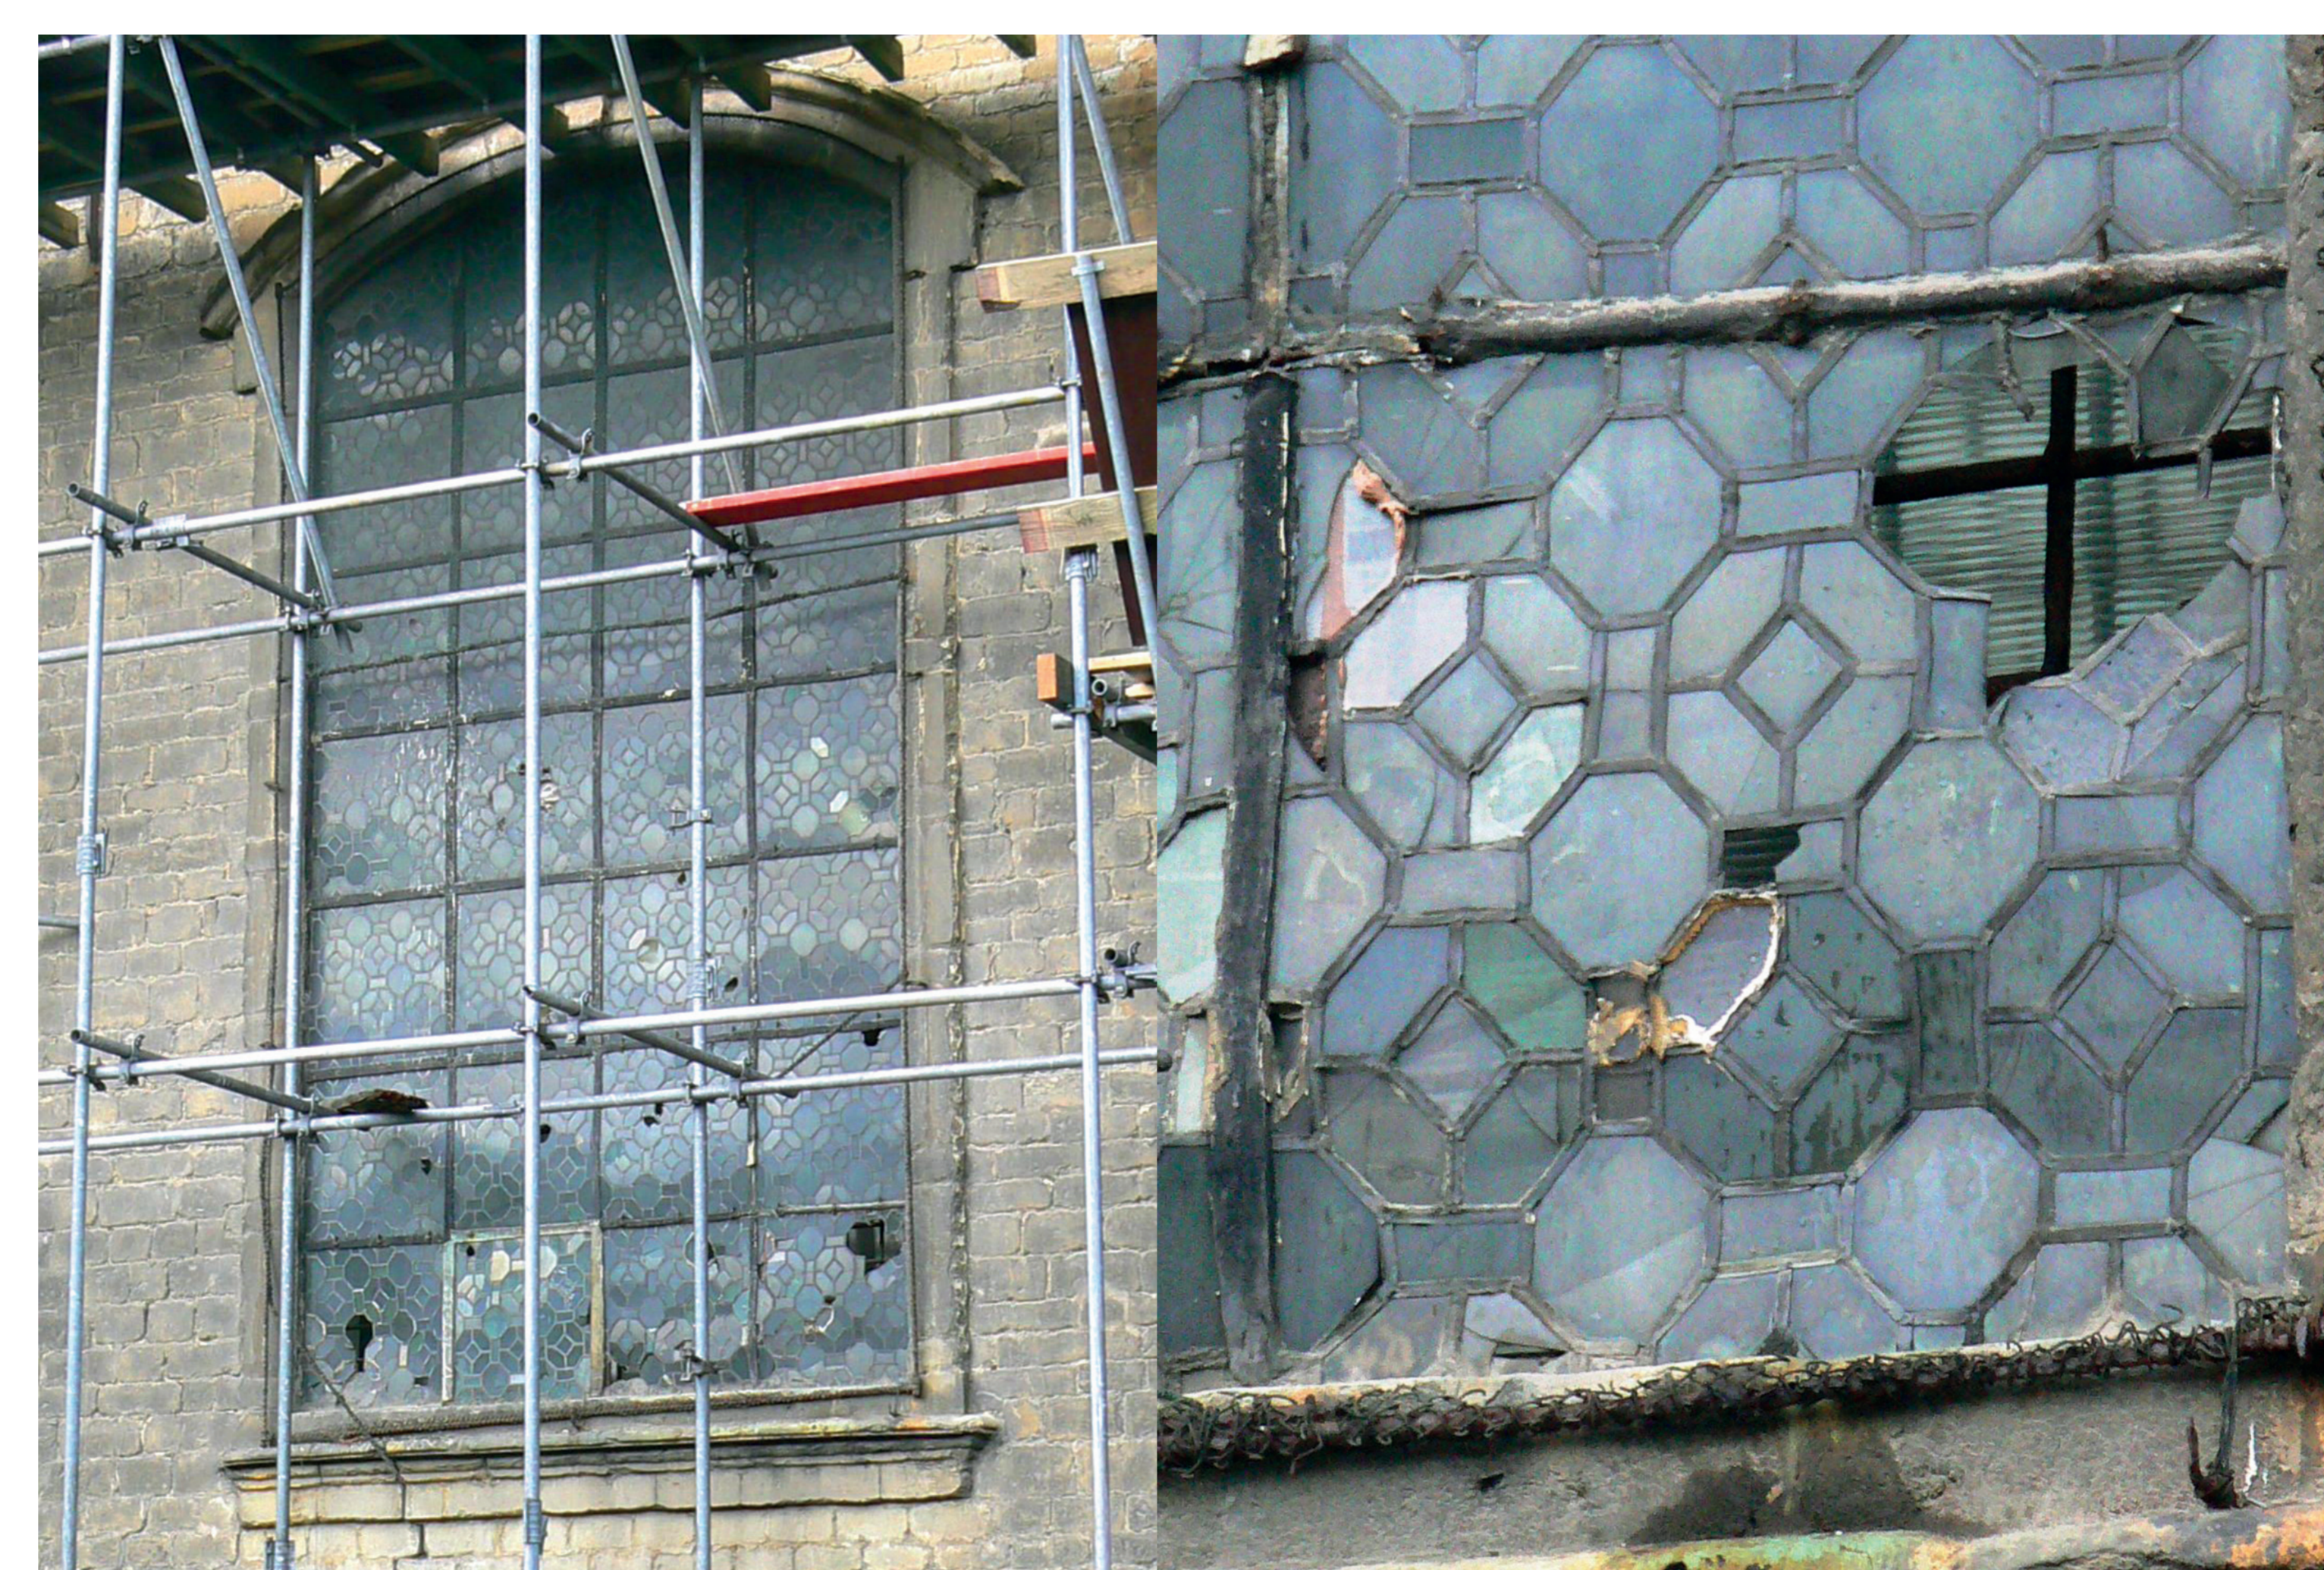
Blanke glas-in-loodramen (foto Dienst Monumentenzorg)

Door gebrek aan onderhoud en vandalisme verkeerde het glas-in-lood in een erbarmelijke toestand. Alle glas-in-loodpanelen worden gedemonteerd en in het atelier van de glazenier gerestaureerd. Deze restauratie bestaat uit het voorzichtig reinigen, het verlijmen van gebroken glaskalibers, het vervangen van verdwenen of onherroepelijk beschadigde kalibers en het (plaatselijk) herloden van de panelen.

De panelen worden teruggeplaatst in een museale opstelling. Waar vroeger het glas-in-lood stond, komt nu een transparante veiligheidsbeglazing. De glas-in-loodpanelen worden enkele centimeters dieper in de kerk gemonteerd. Op die manier zijn ze beschermd tegen weersinvloeden en vandalisme.

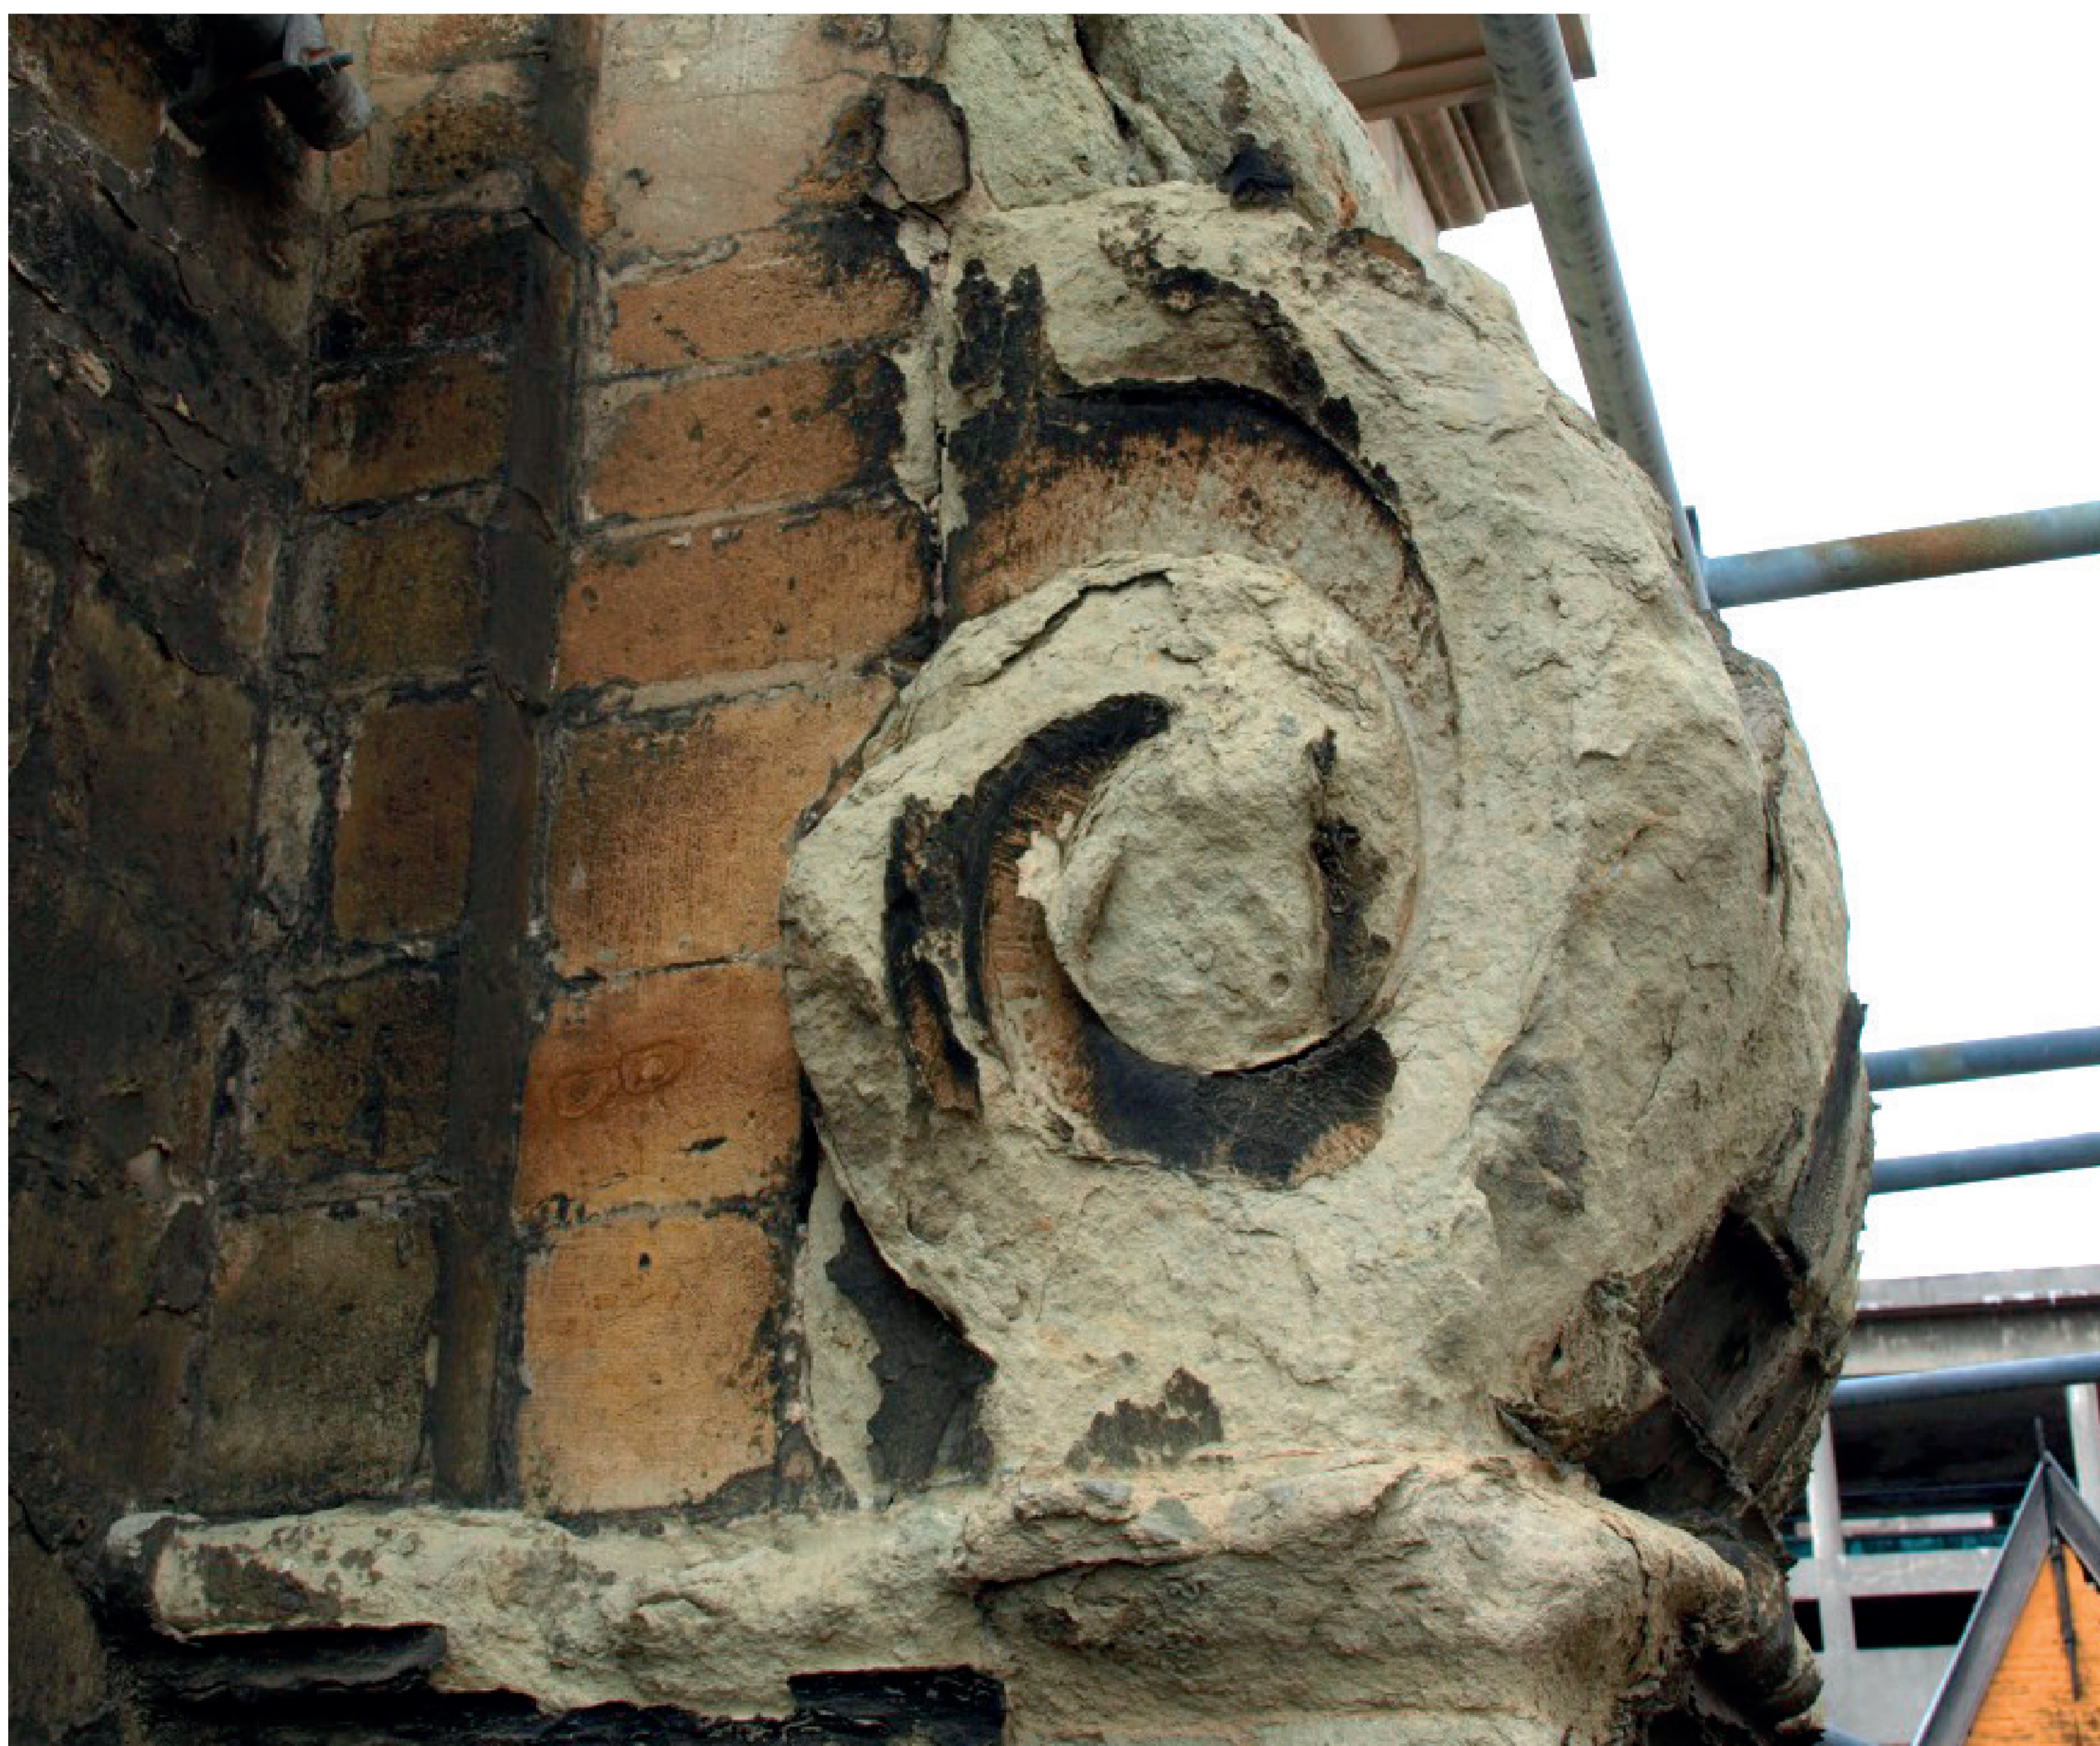
Verweerde voluut in Lediaanse kalksteen  
(foto architectenbureau Studio Roma)

In opdracht van het architectenbureau Studio Roma ging het Koninklijk Instituut voor het Kunstpatrimonium (K.I.K.) na of het zinvol is om de originele, verpoederende natuursteen te verharderen. Onder invloed van het klimaat en de luchtvervuiling gaat het oppervlak van de kalksteen verkorsten en verpoederen. Een behandeling met steenverharder kan dit verhelpen. Het gevaar bestaat echter dat het product (ethylsilicaat) niet ver genoeg in de steen dringt en er een harde schil op een zachte kern ontstaat. Uit de metingen van het K.I.K. bleek duidelijk dat steenverharder in het geval van de Begijnhofkerk geen zin had.

Het uiteindelijke restauratiedossier gaat uit van de principes van de zachte restauratie met maximaal respect voor de oorspronkelijke bouwmaterialen. Gezien de zeer slechte staat van sommige partijen natuursteen voorziet het dossier nog steeds in aanzienlijke hoeveelheden nieuwe natuursteen. Waar mogelijk wordt opnieuw Lediaanse kalksteen gebruikt, de oorspronkelijke natuursteen, die nog steeds ontgonnen wordt in de streek van Balegem.

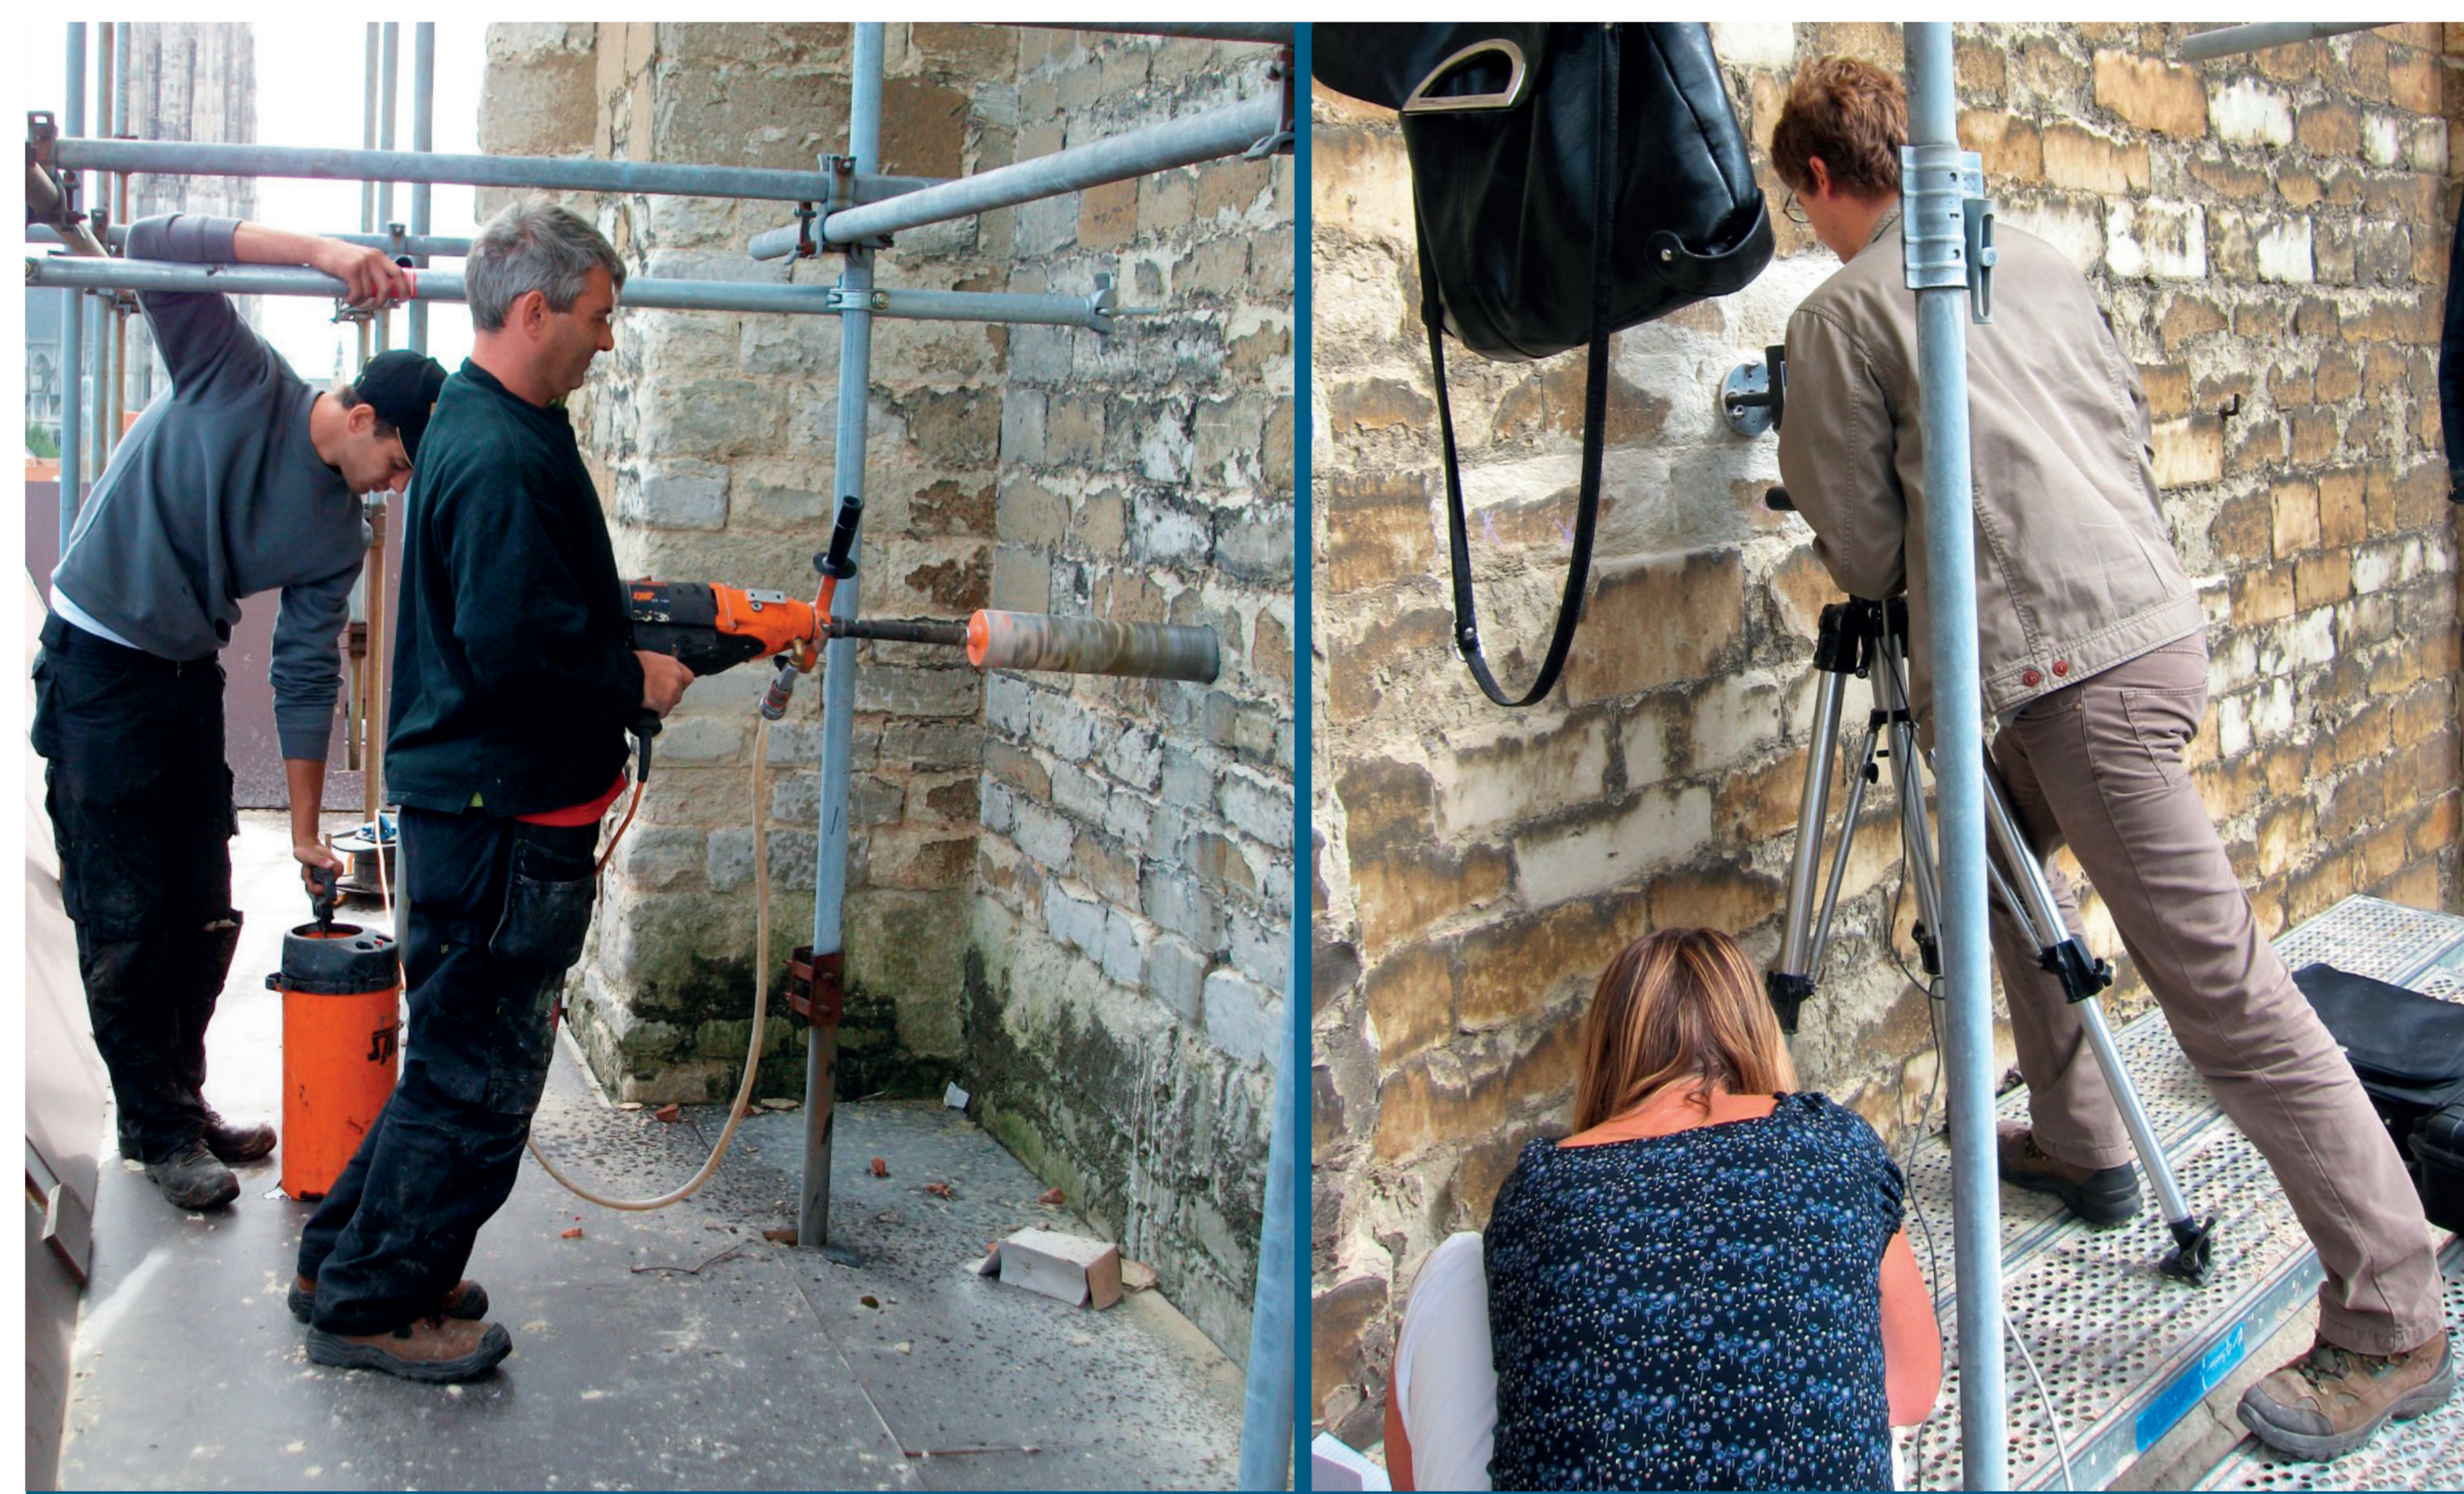
'Destructief' onderzoek van de natuursteen – kernboringen  
(foto architectenbureau Studio Roma)

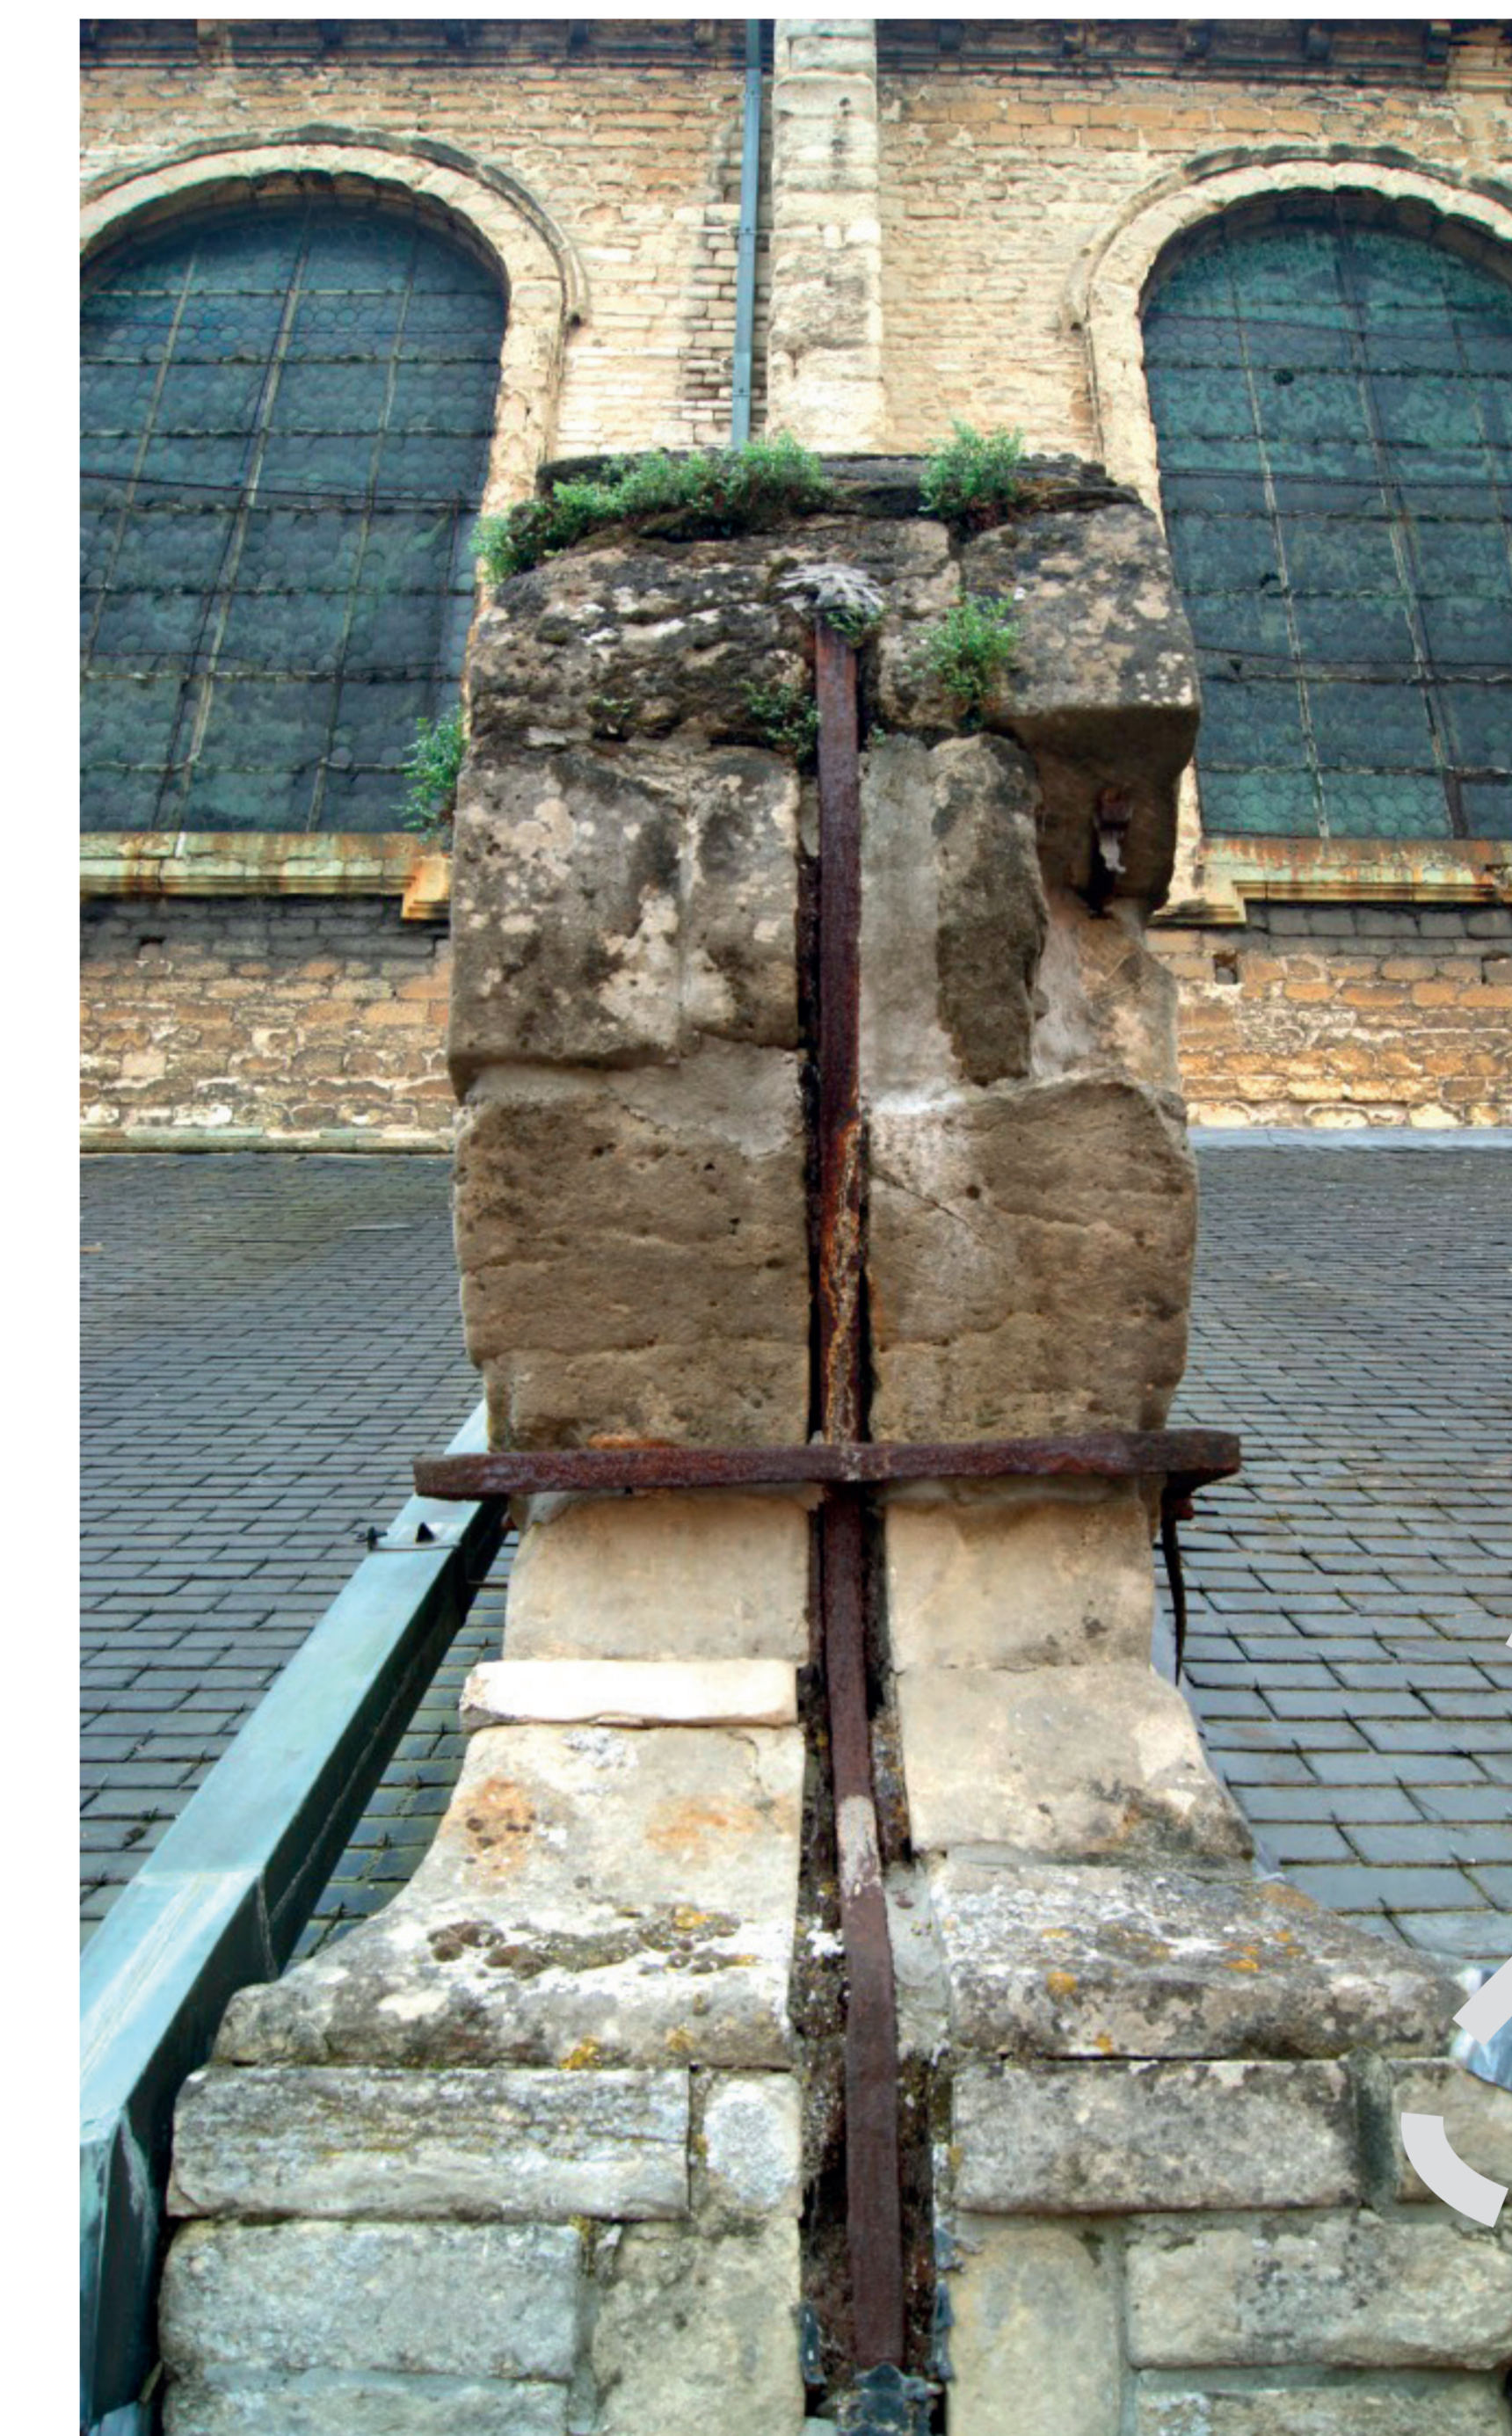
Roestende smeedijzeren ankers  
(foto architectenbureau Studio Roma)

Al bij de bouw van de kerk maakte men vaak gebruik van smeedwerk: ankers en trekkers om de spatkrachten van de gewelven op te vangen, dievenijzers voor de ramen, raamburgen om het glas-in-lood te dragen, ... Al dit metaal wordt nagekeken en hersteld, krijgt een roestwerende behandeling en de nodige lagen verf. Het vroeg 20<sup>ste</sup>-eeuwse hekwerk rond de kerk wordt gedemonteerd, in atelier gerestaureerd, geschilderd en na de heraanleg van de kasseien rond de kerk opnieuw geplaatst. Ook het schrijnwerk (poort, deuren, ramen, afdaken, galmborden, goten, luiken, ...) wordt zorgvuldig gerestaureerd en vervolgens geschilderd of gevernist.
