INFOAVOND GROOT BEGIJNHOF

26/04/2022

Opmaak van een beheersplan

Beheersplan Groot Begijnhof

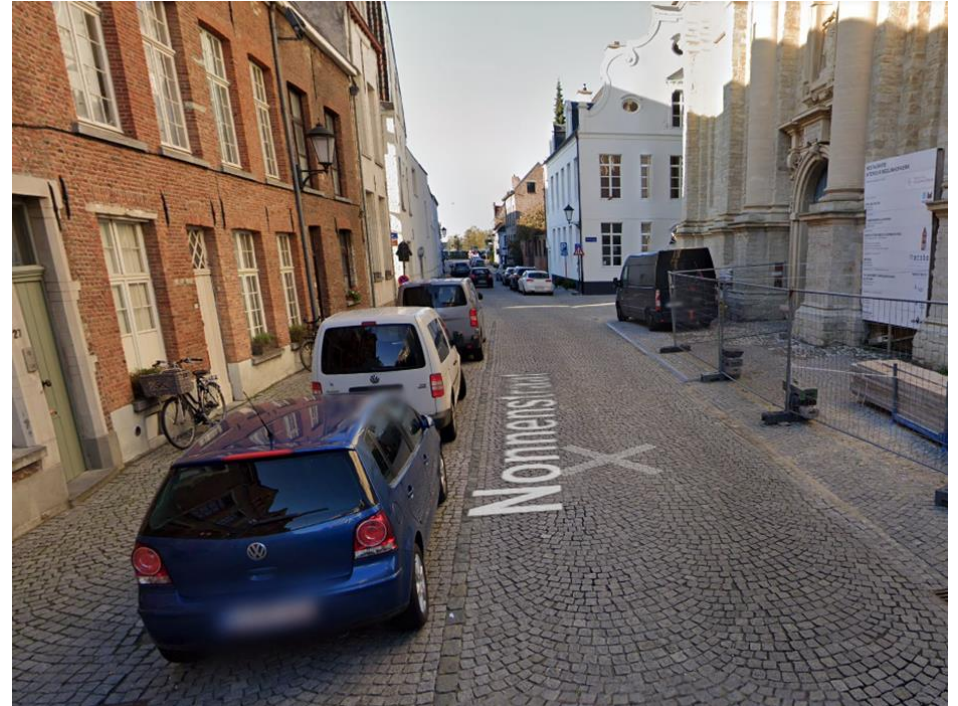
Inventarisatie:

Verkeersstromen

- Staduitwaarts verkeer
- Parkeerzoekverkeer
- Bestemmingsverkeer

Parkeren

- Parkeerzone 1
- Foutparkeren

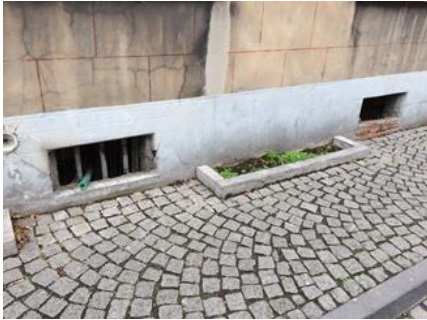
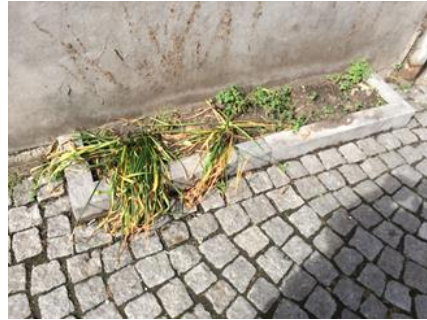
Inventarisatie & diagnose beplanting

- leeg/onverzorgd (winterbeeld kruidachtigen) vs fris/kleurrijk
- sterke houtachtige beplanting
