Weghalen van balkenplafond en de zes consoles in neostijl uit 1937-1938

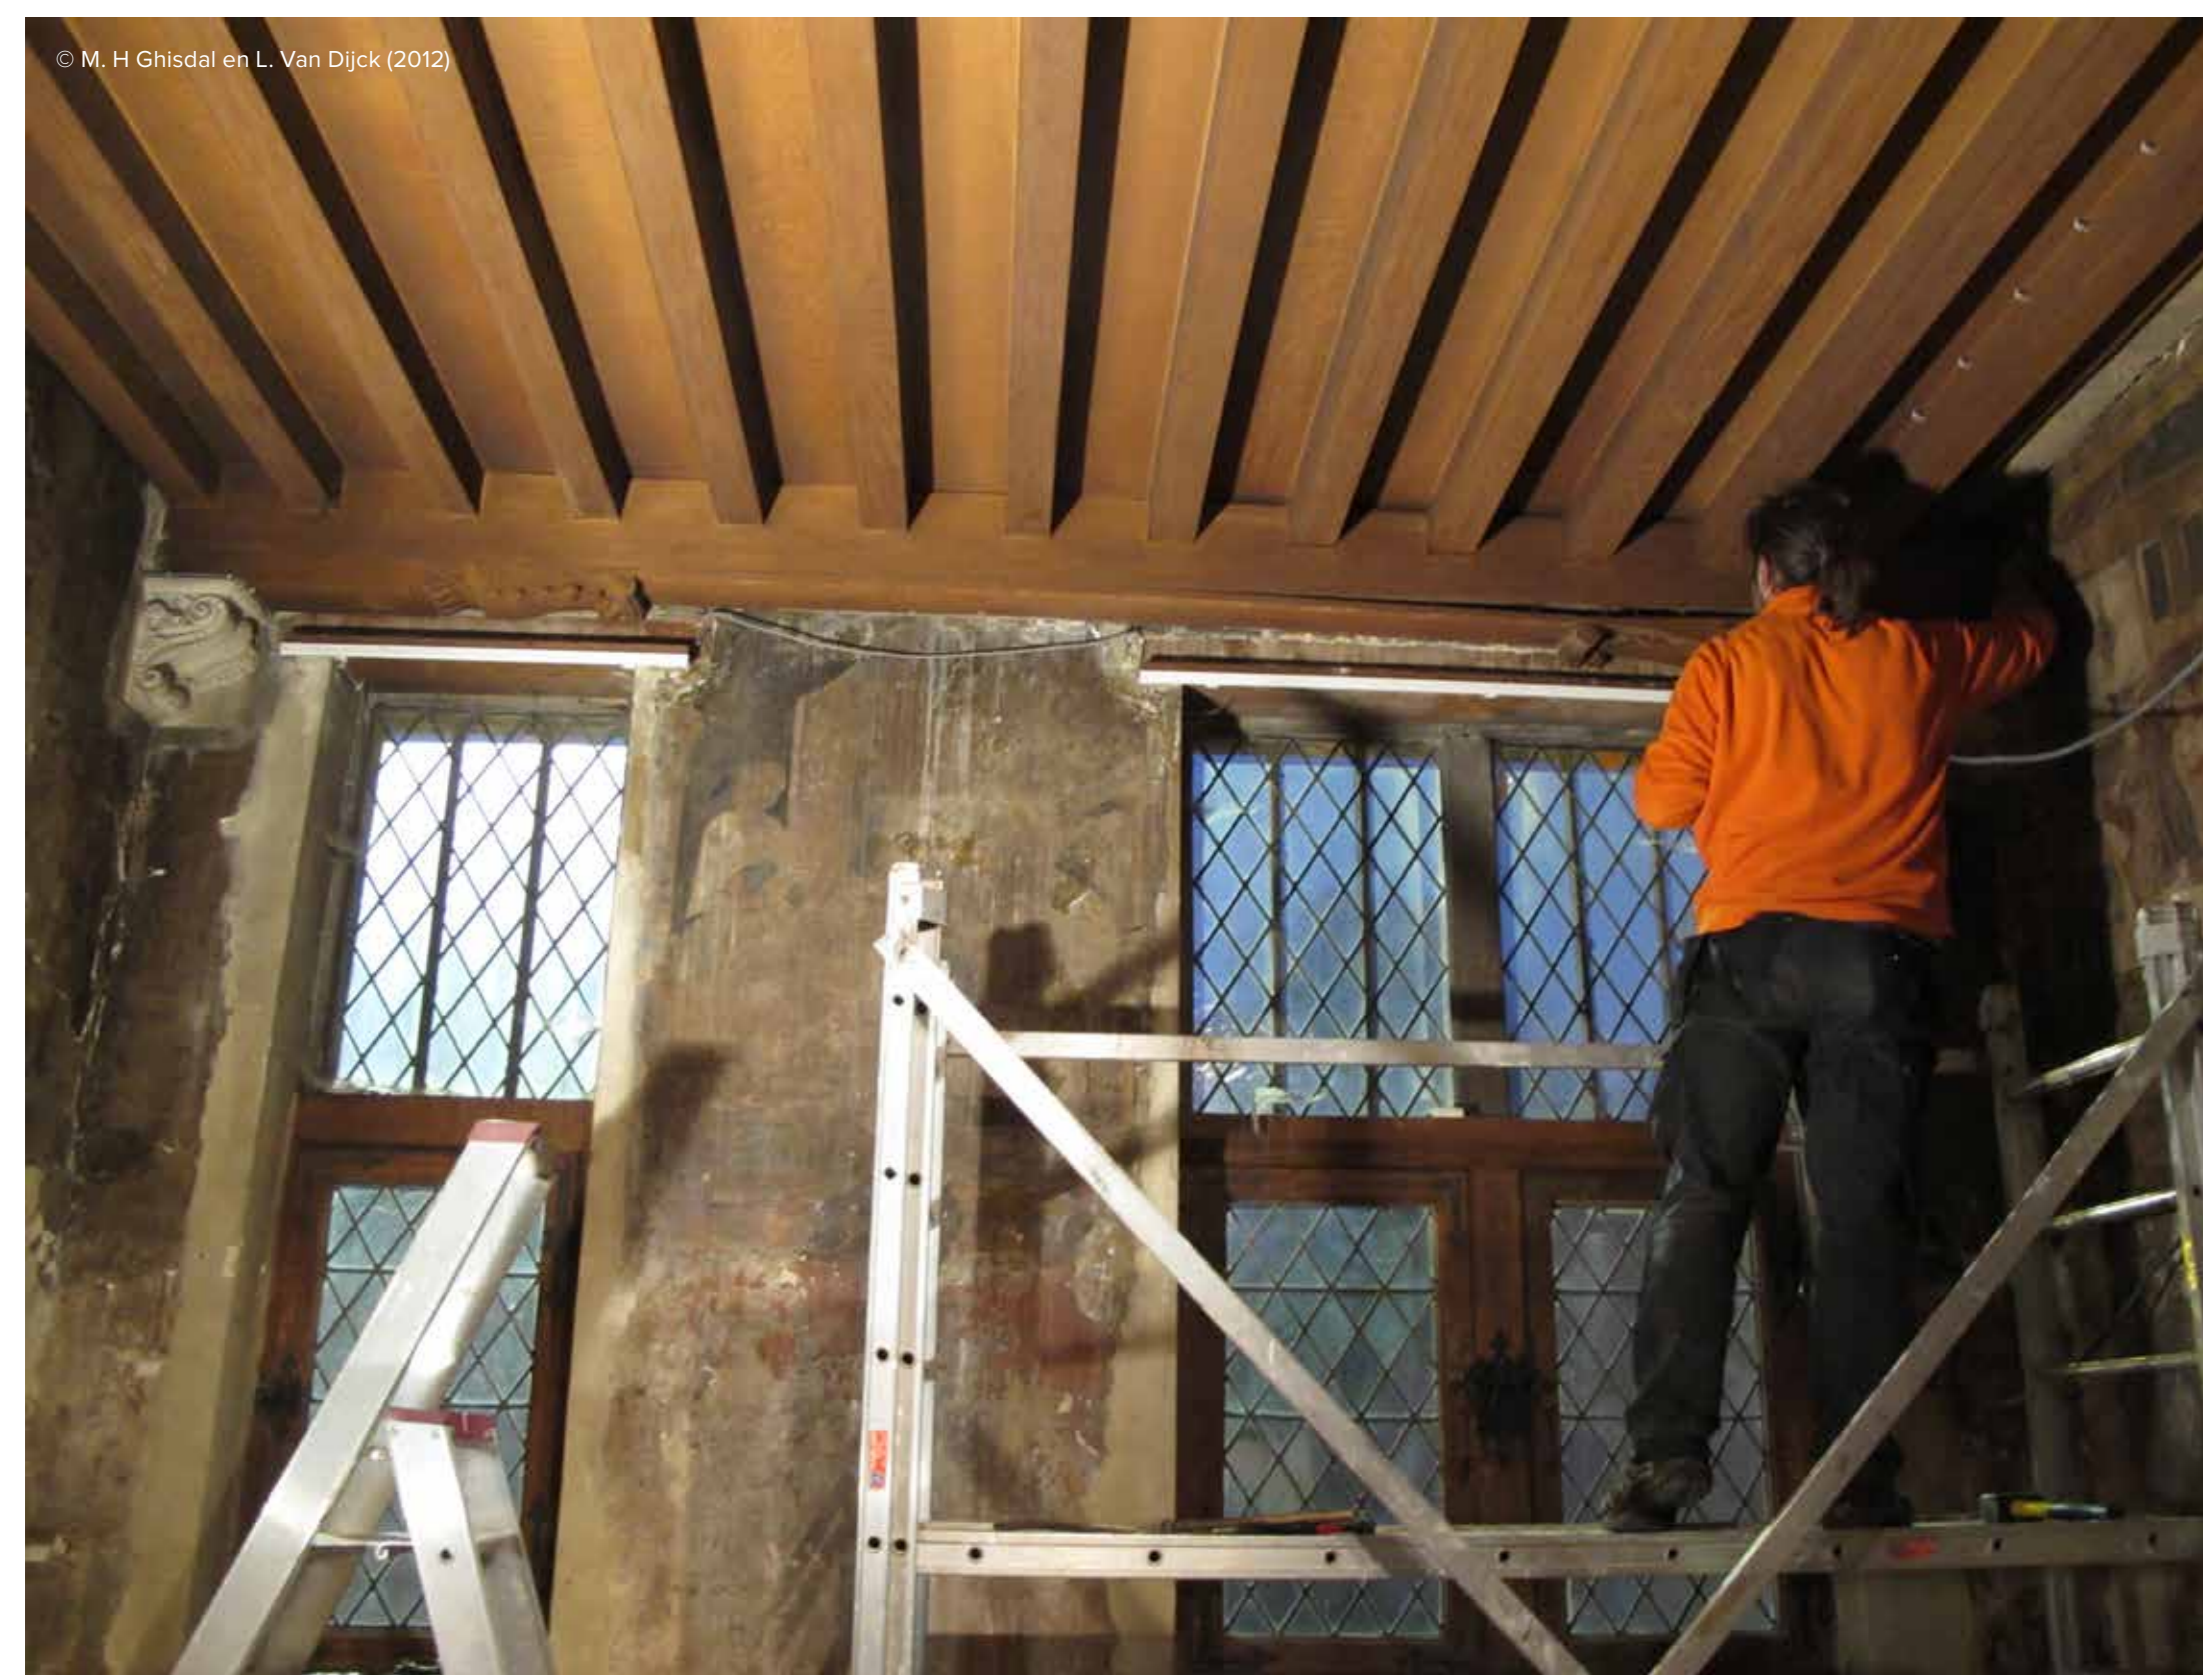
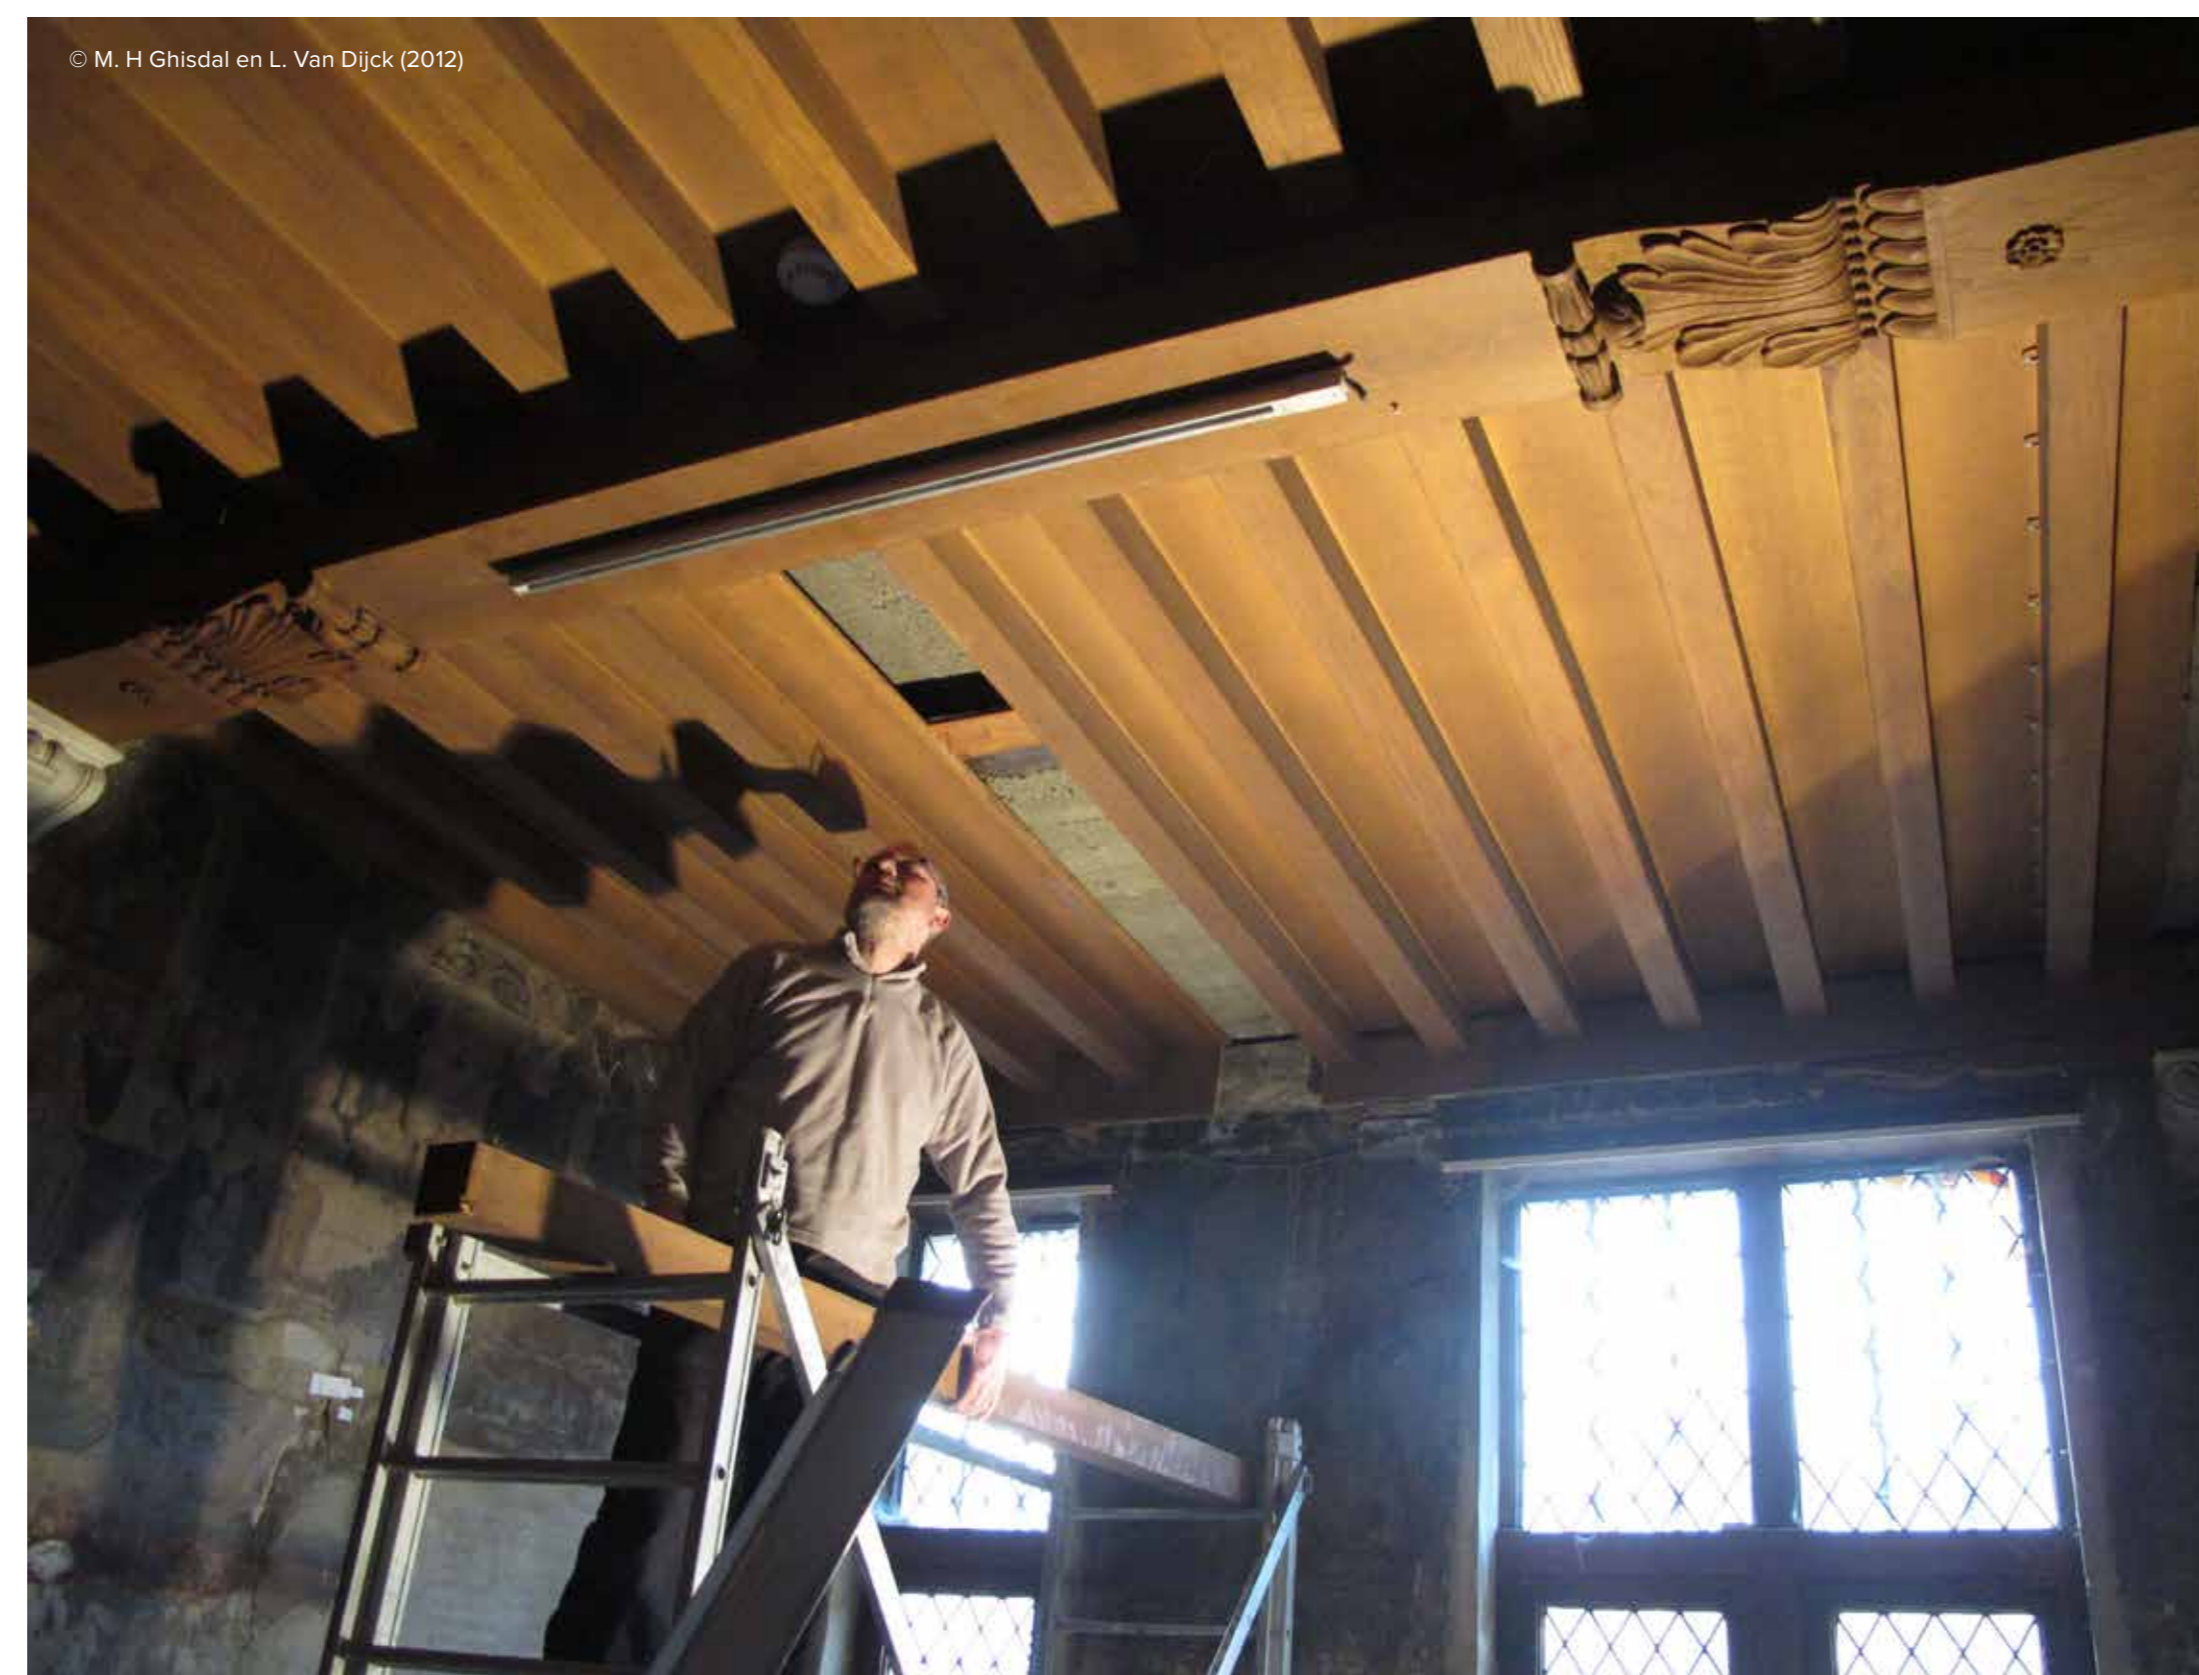
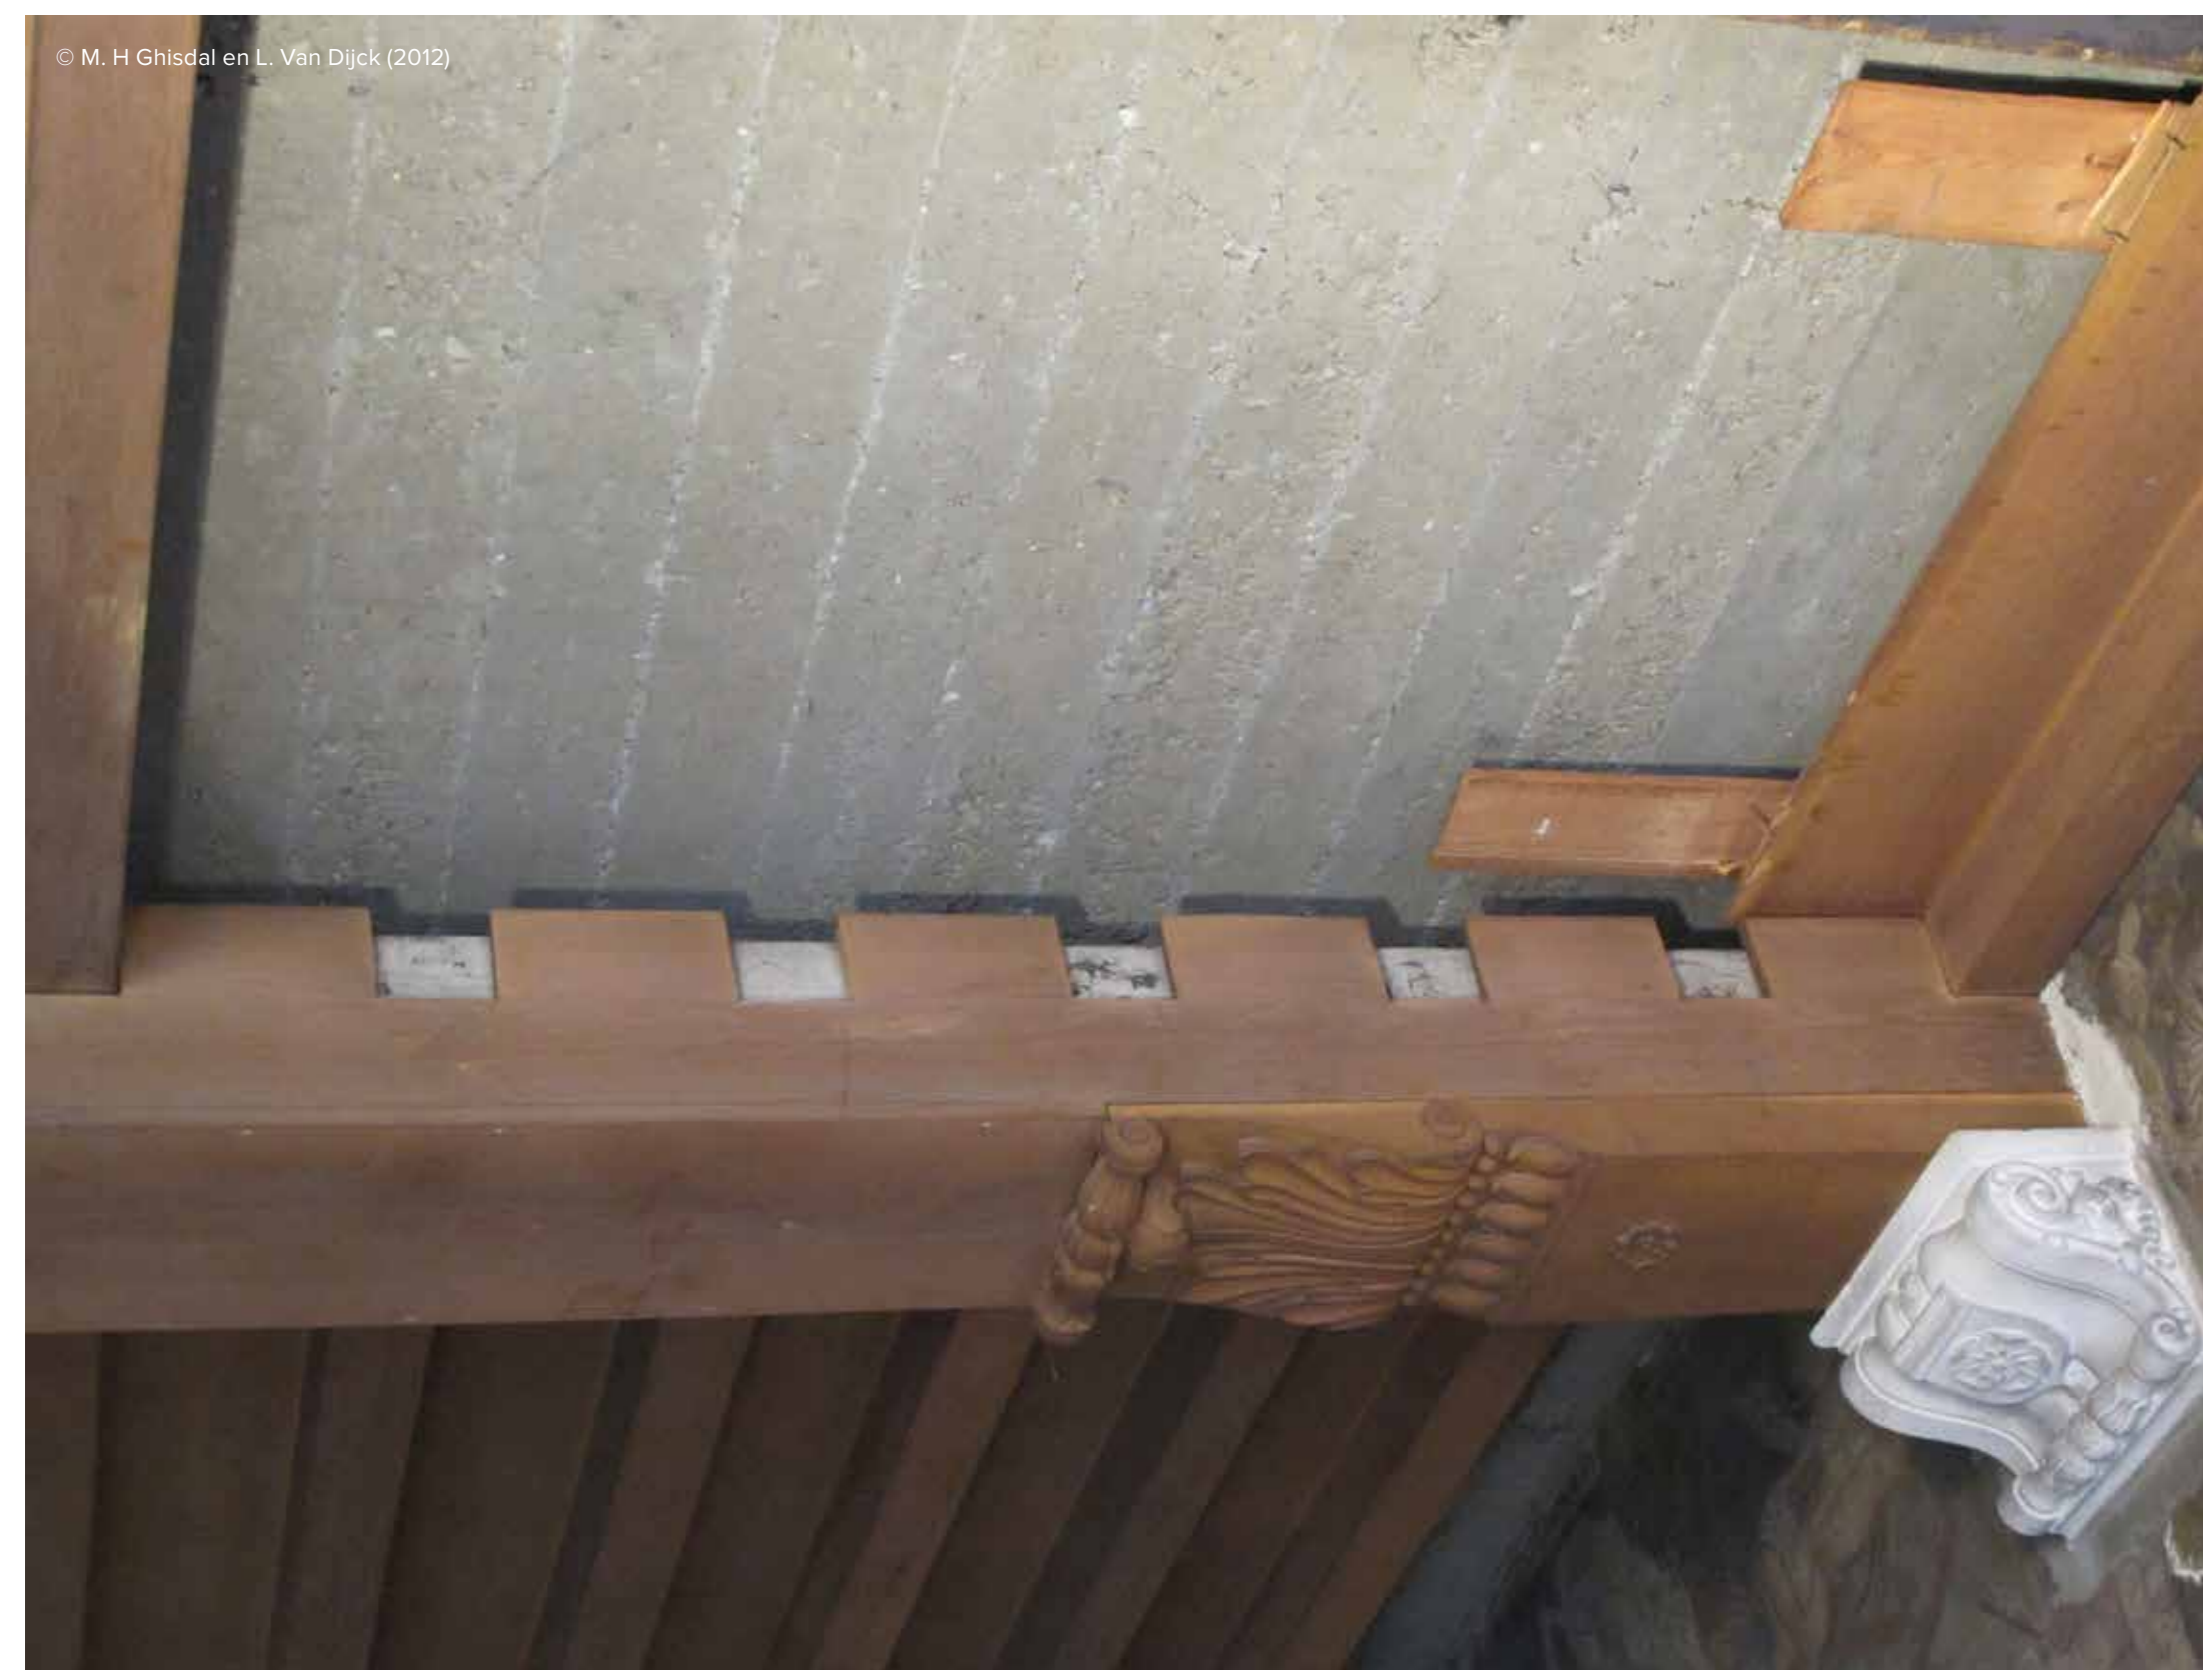
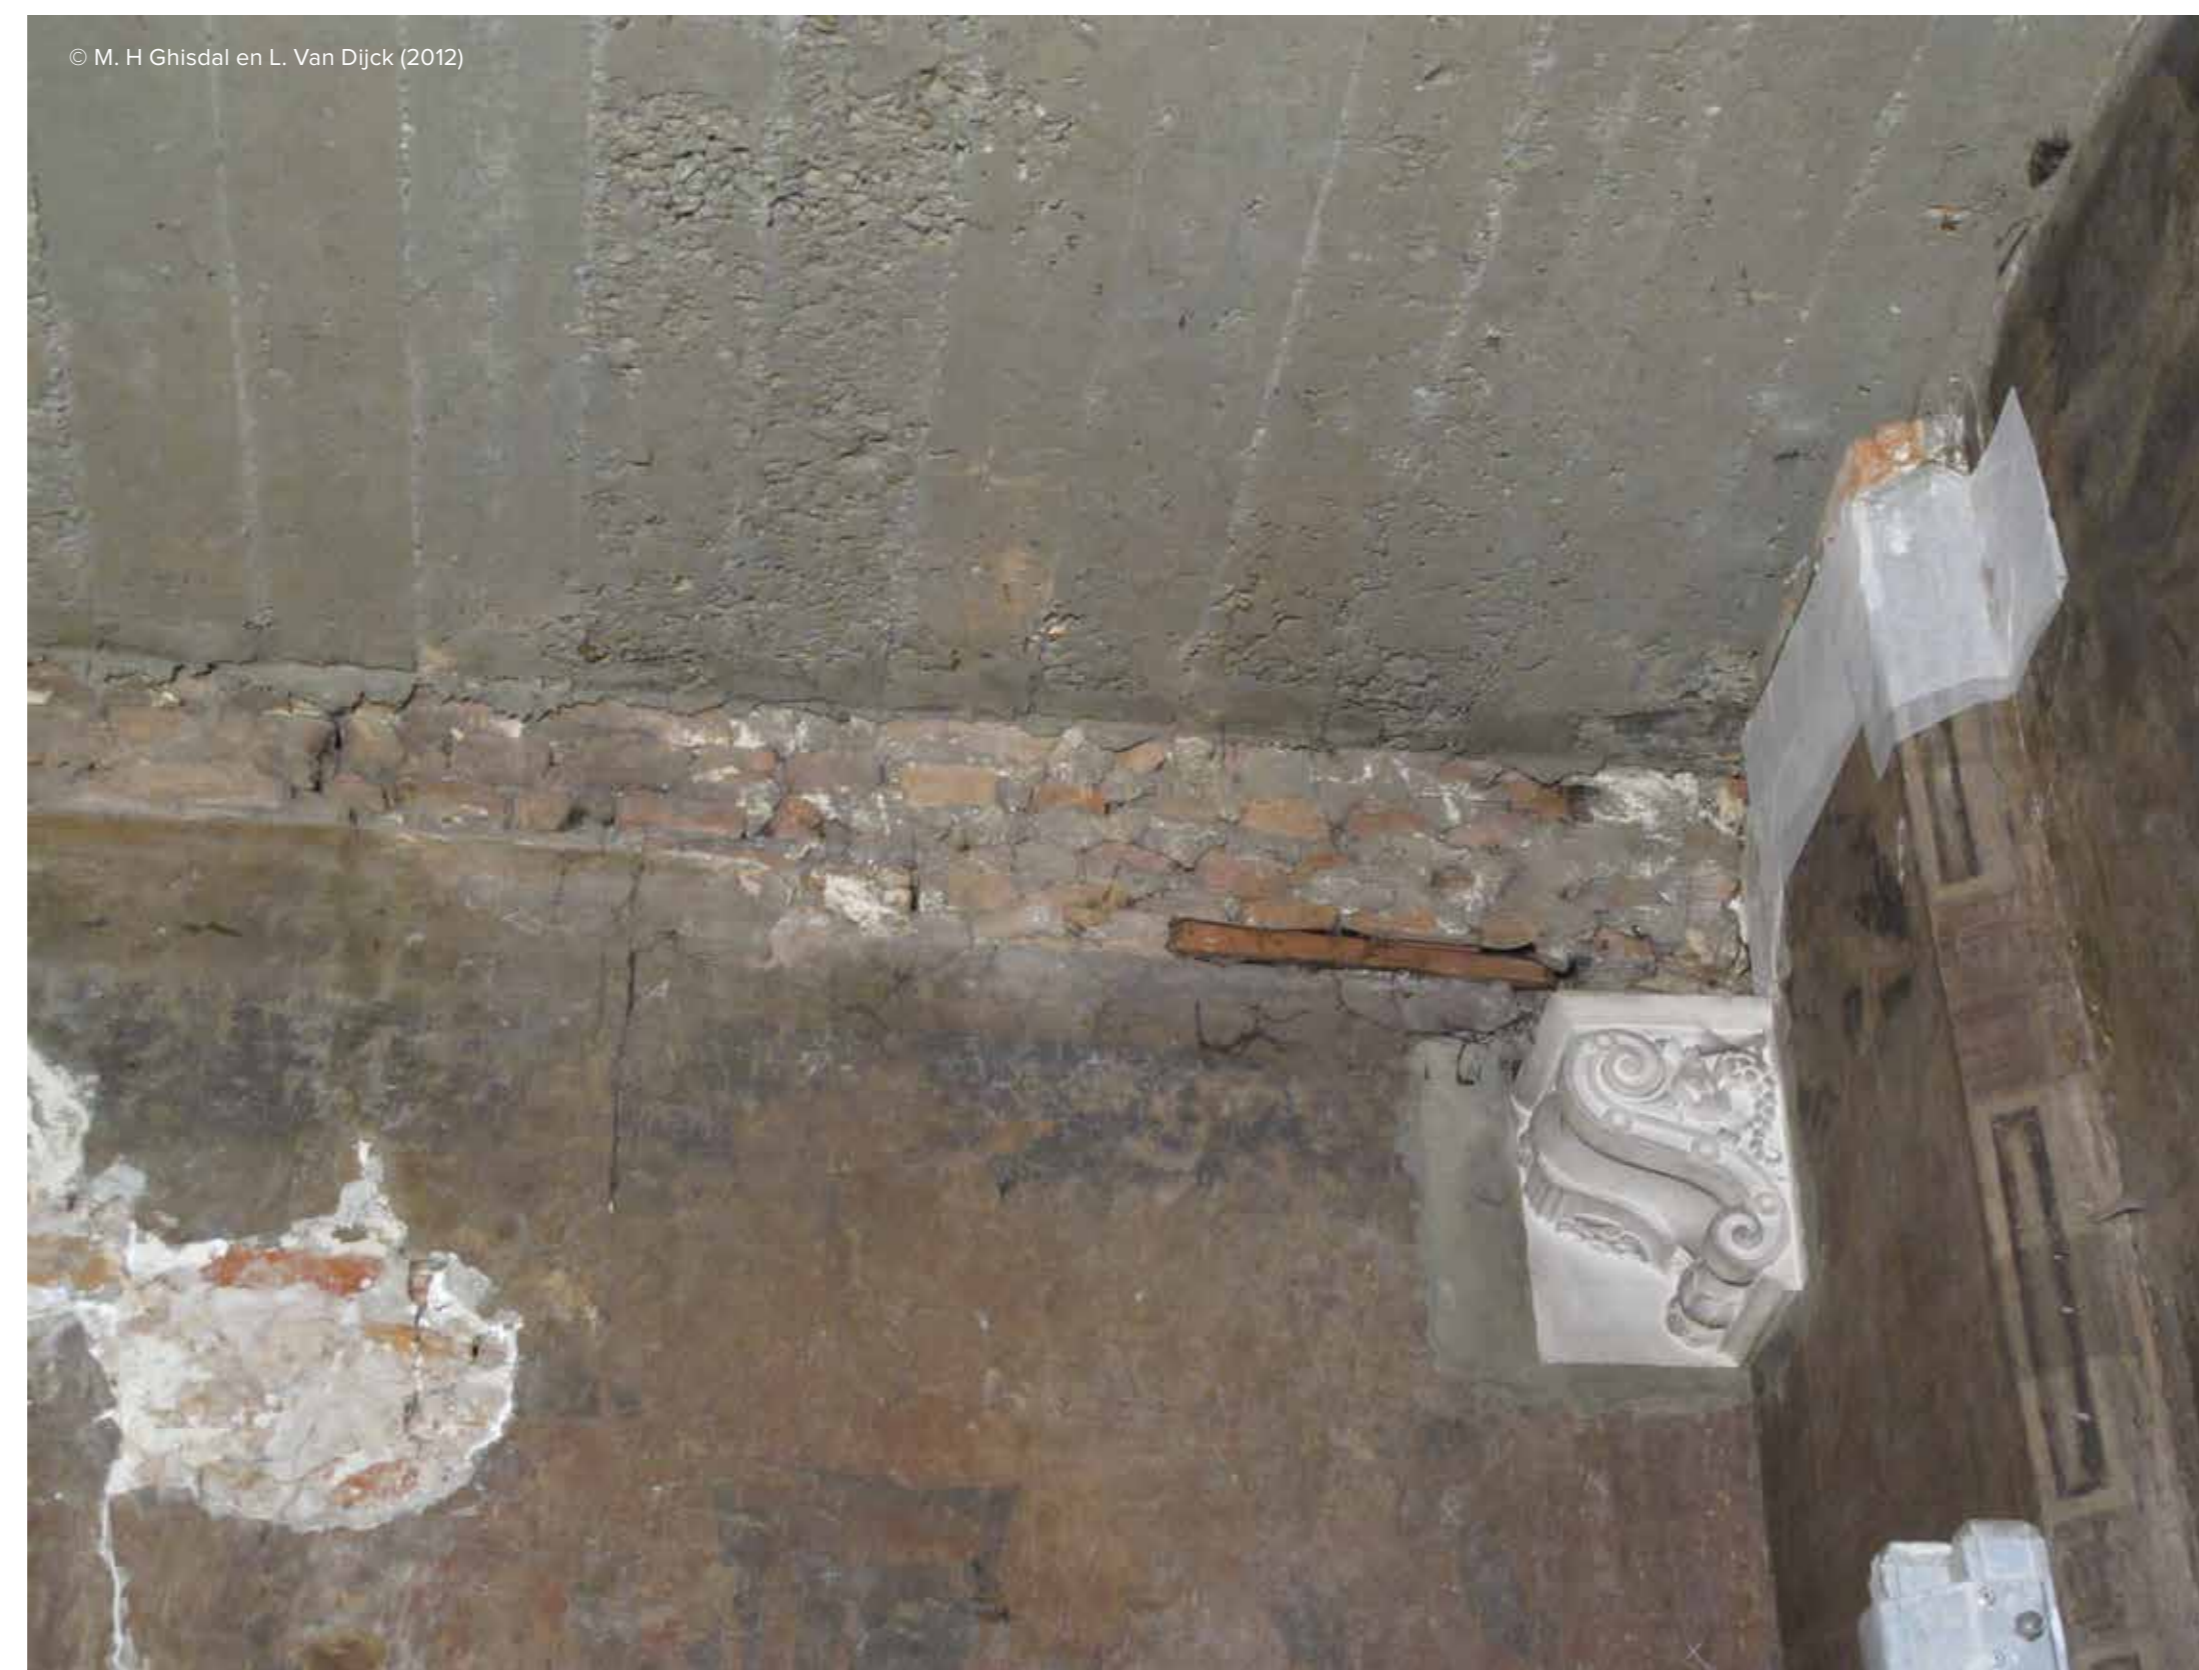
Het plafond uit 1938 rustte voornamelijk op de verticale beschotten rond de balken. De eerste helft werd aan de zuidzijde gedemonteerd. Eerst werd de plank onderaan de zuidelijke strijk balk verwijderd. Om te vermijden dat het geheel volledig zou loslaten bij het wegnemen van de verticale beschotten, werd er besloten om de verticale plank tegen de strijk balk op te offeren. Ze werd als steun extra vastgeschroefd op de balk en daarna keper per keper doorgezaagd. Zo kon keper na keper weggenomen worden. Keper en spreidsels werden vanaf de oostzijde genummerd. De demontage van de tweede helft gebeurde drie weken later op dezelfde wijze.

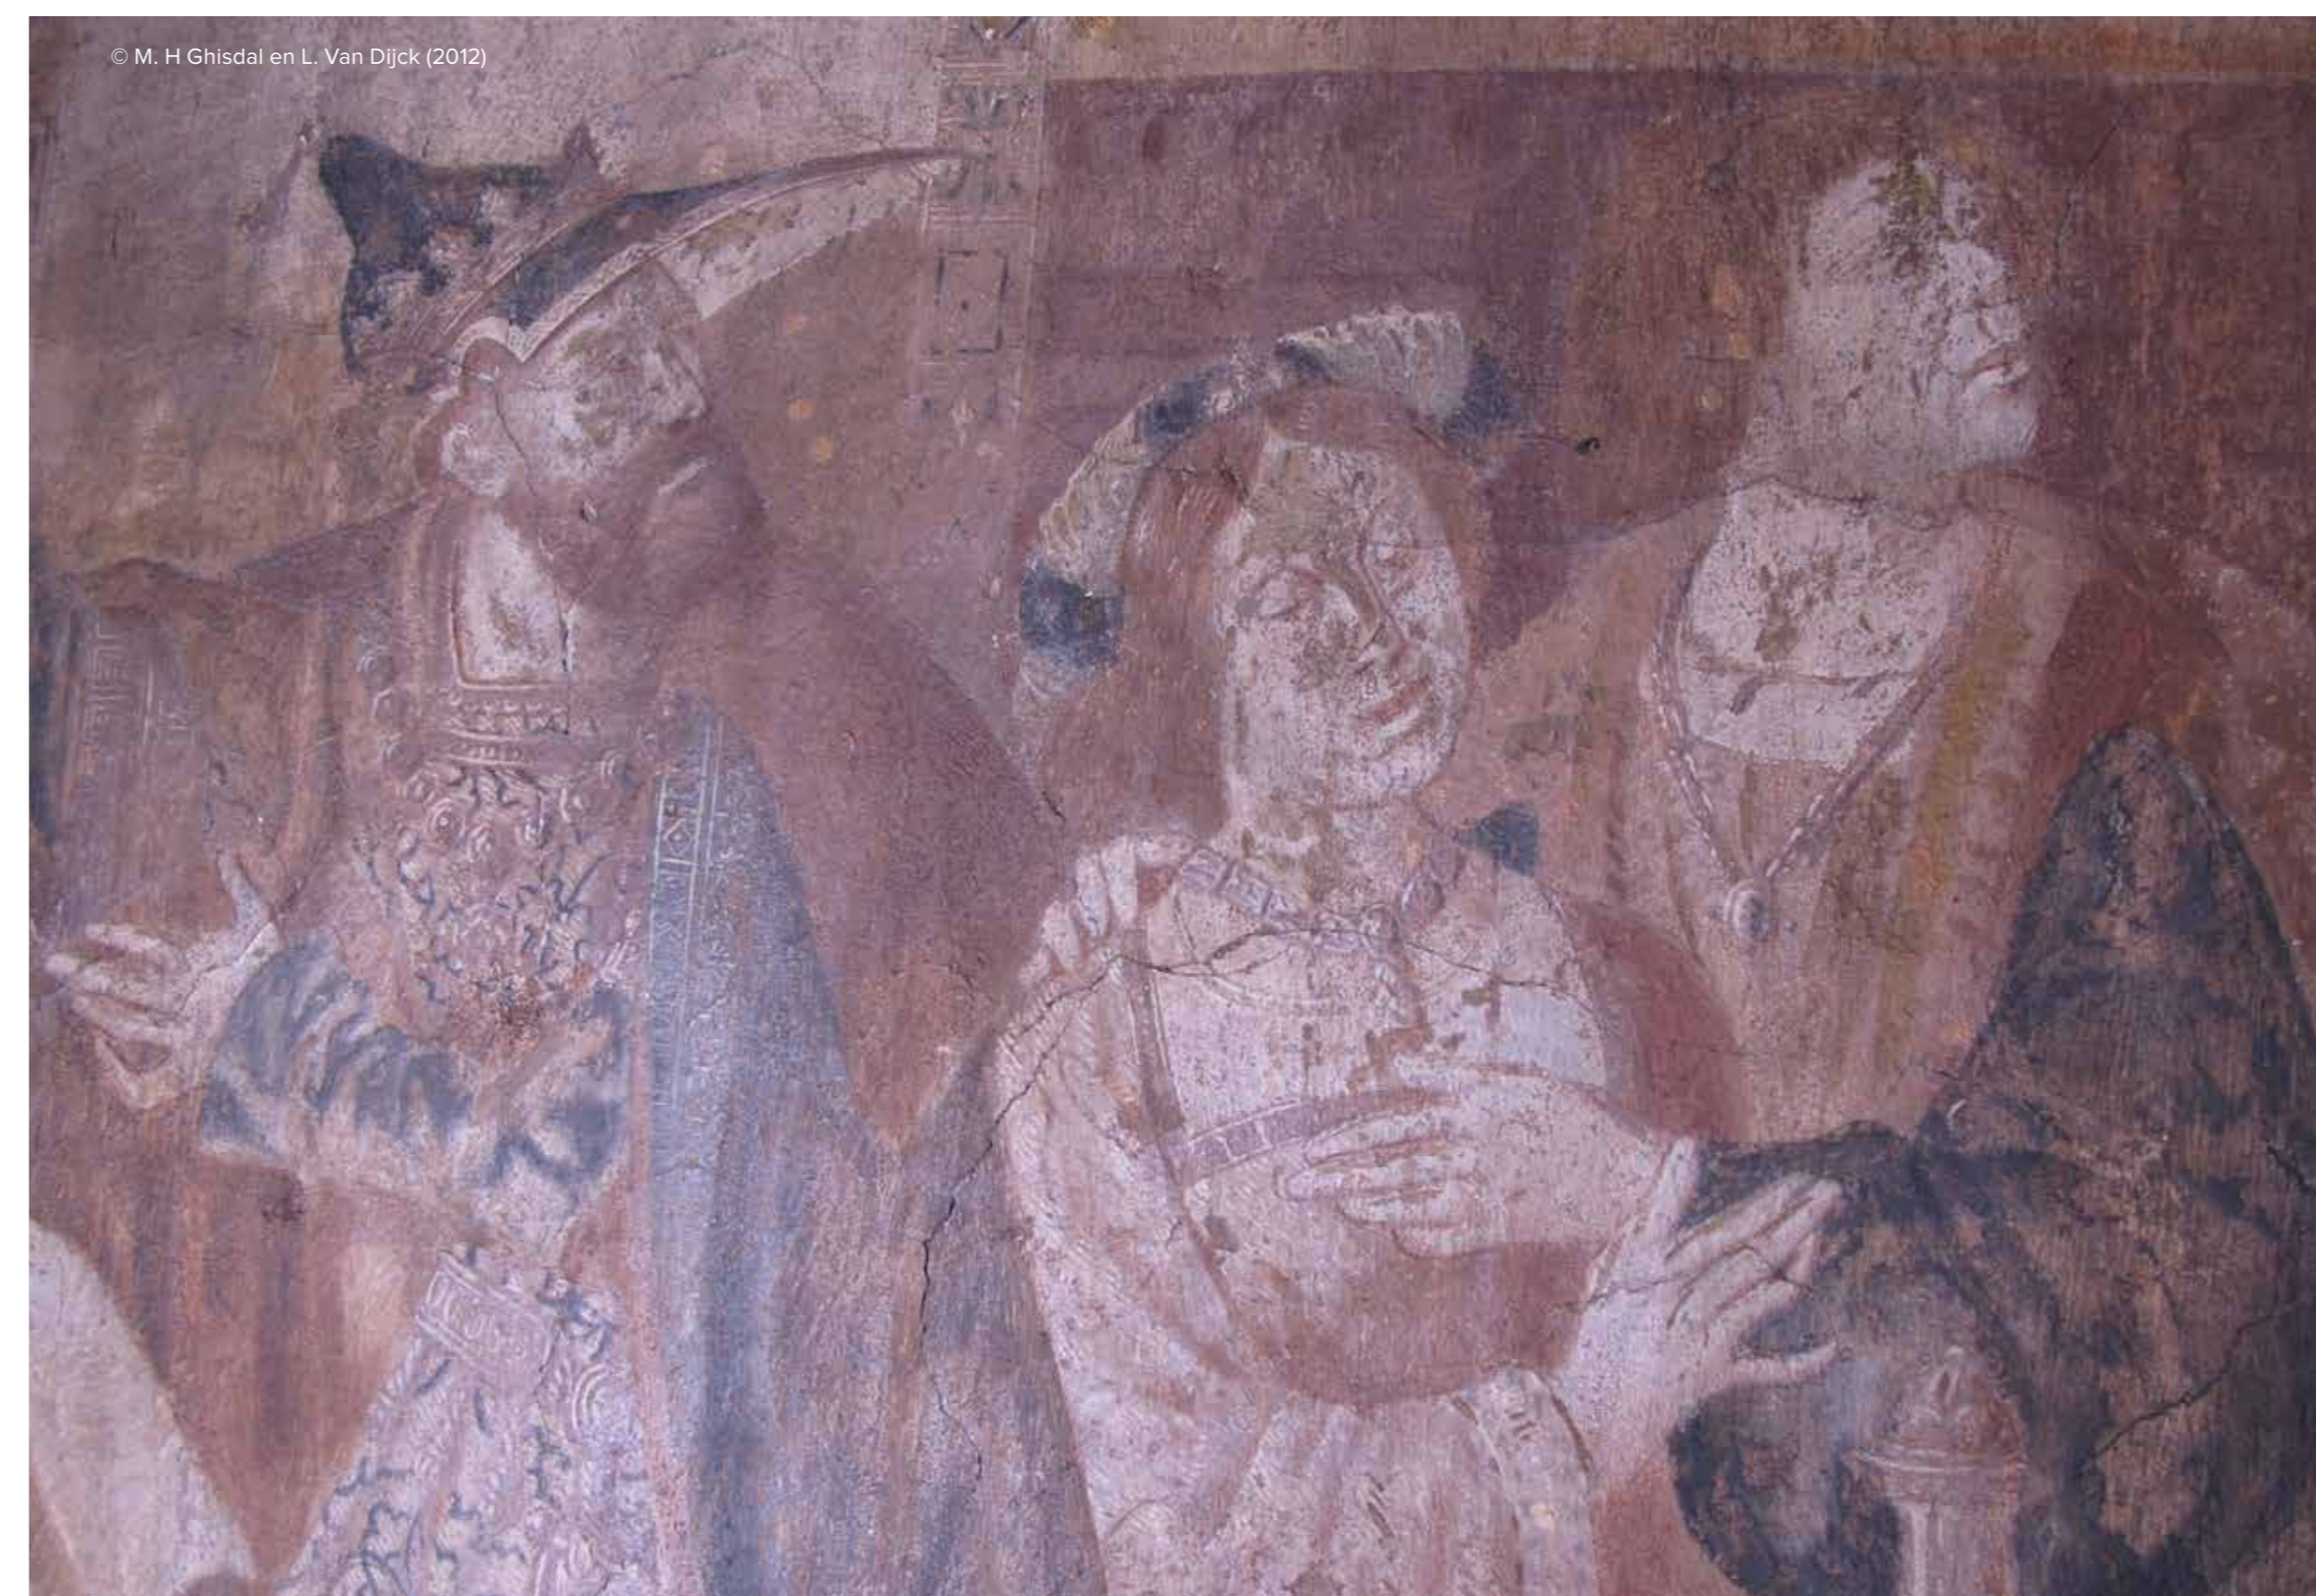
Verskillende soorten retouches: detail uit *het Festijn van Balthasar*: voor behandeling: kleine donkere retouches zijn zichtbaar in de aangezichten
