Weghalen van balkenplafond en de zes consoles in neostijl uit 1937-1938

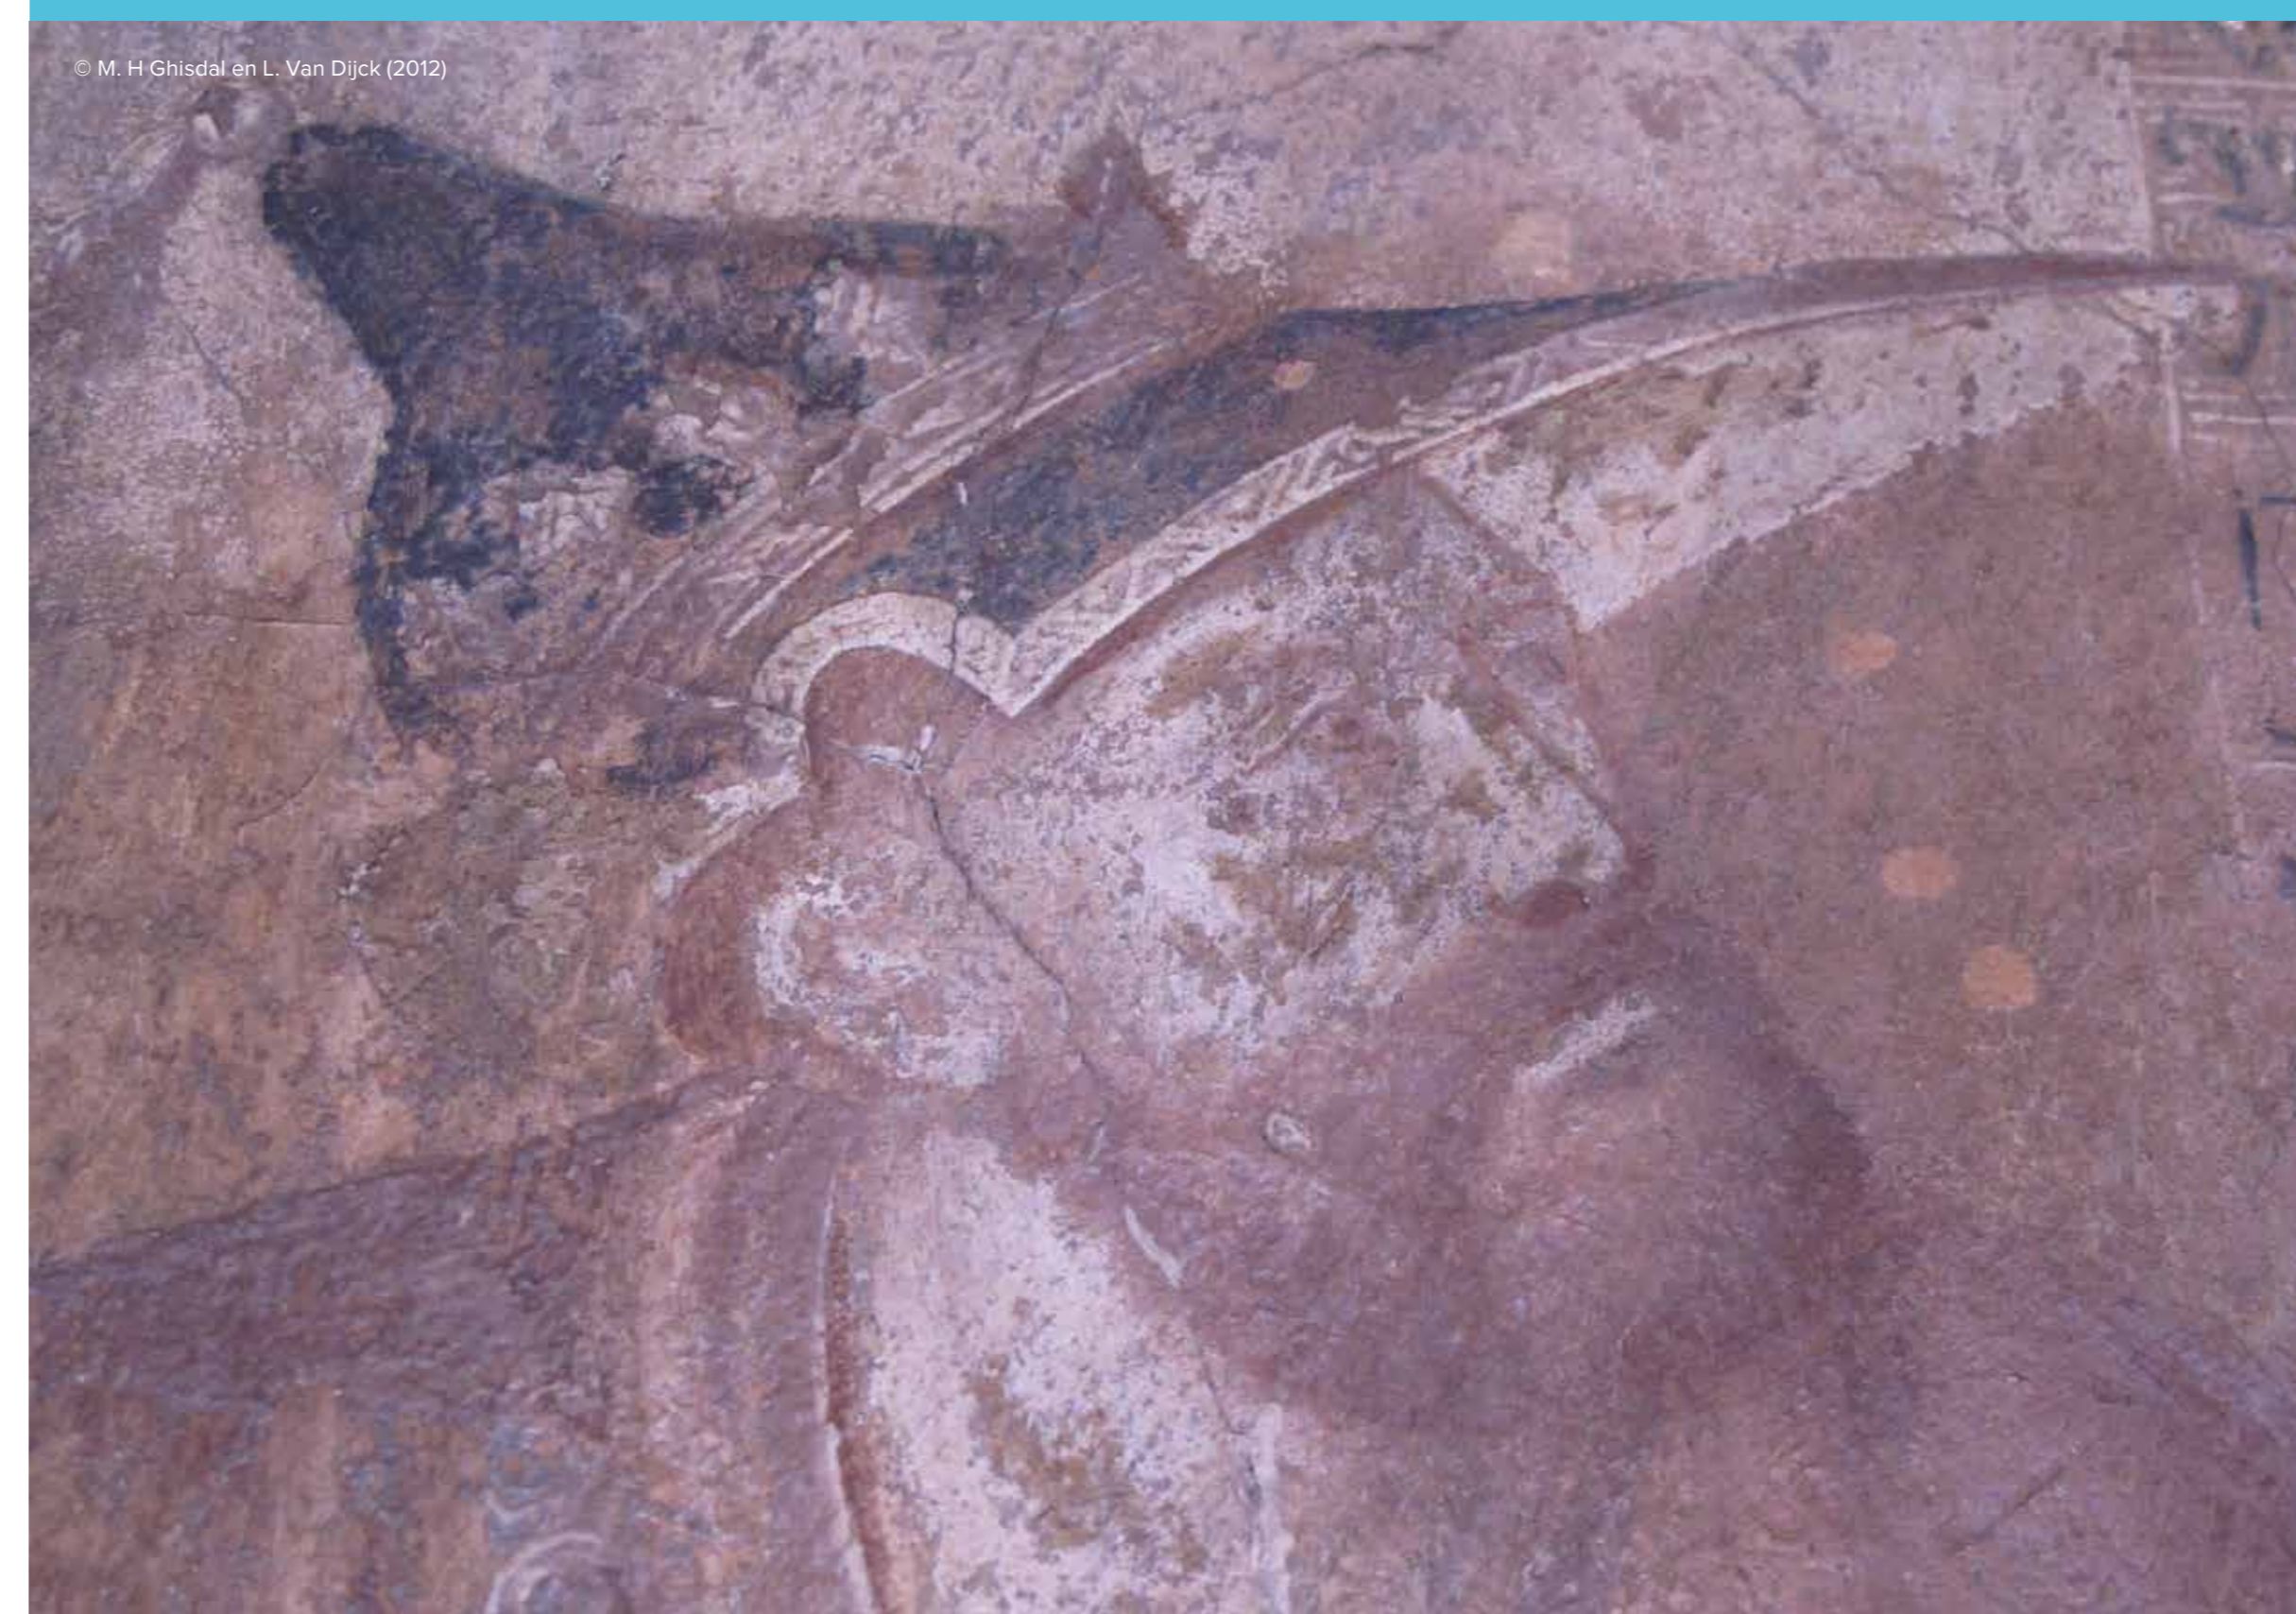
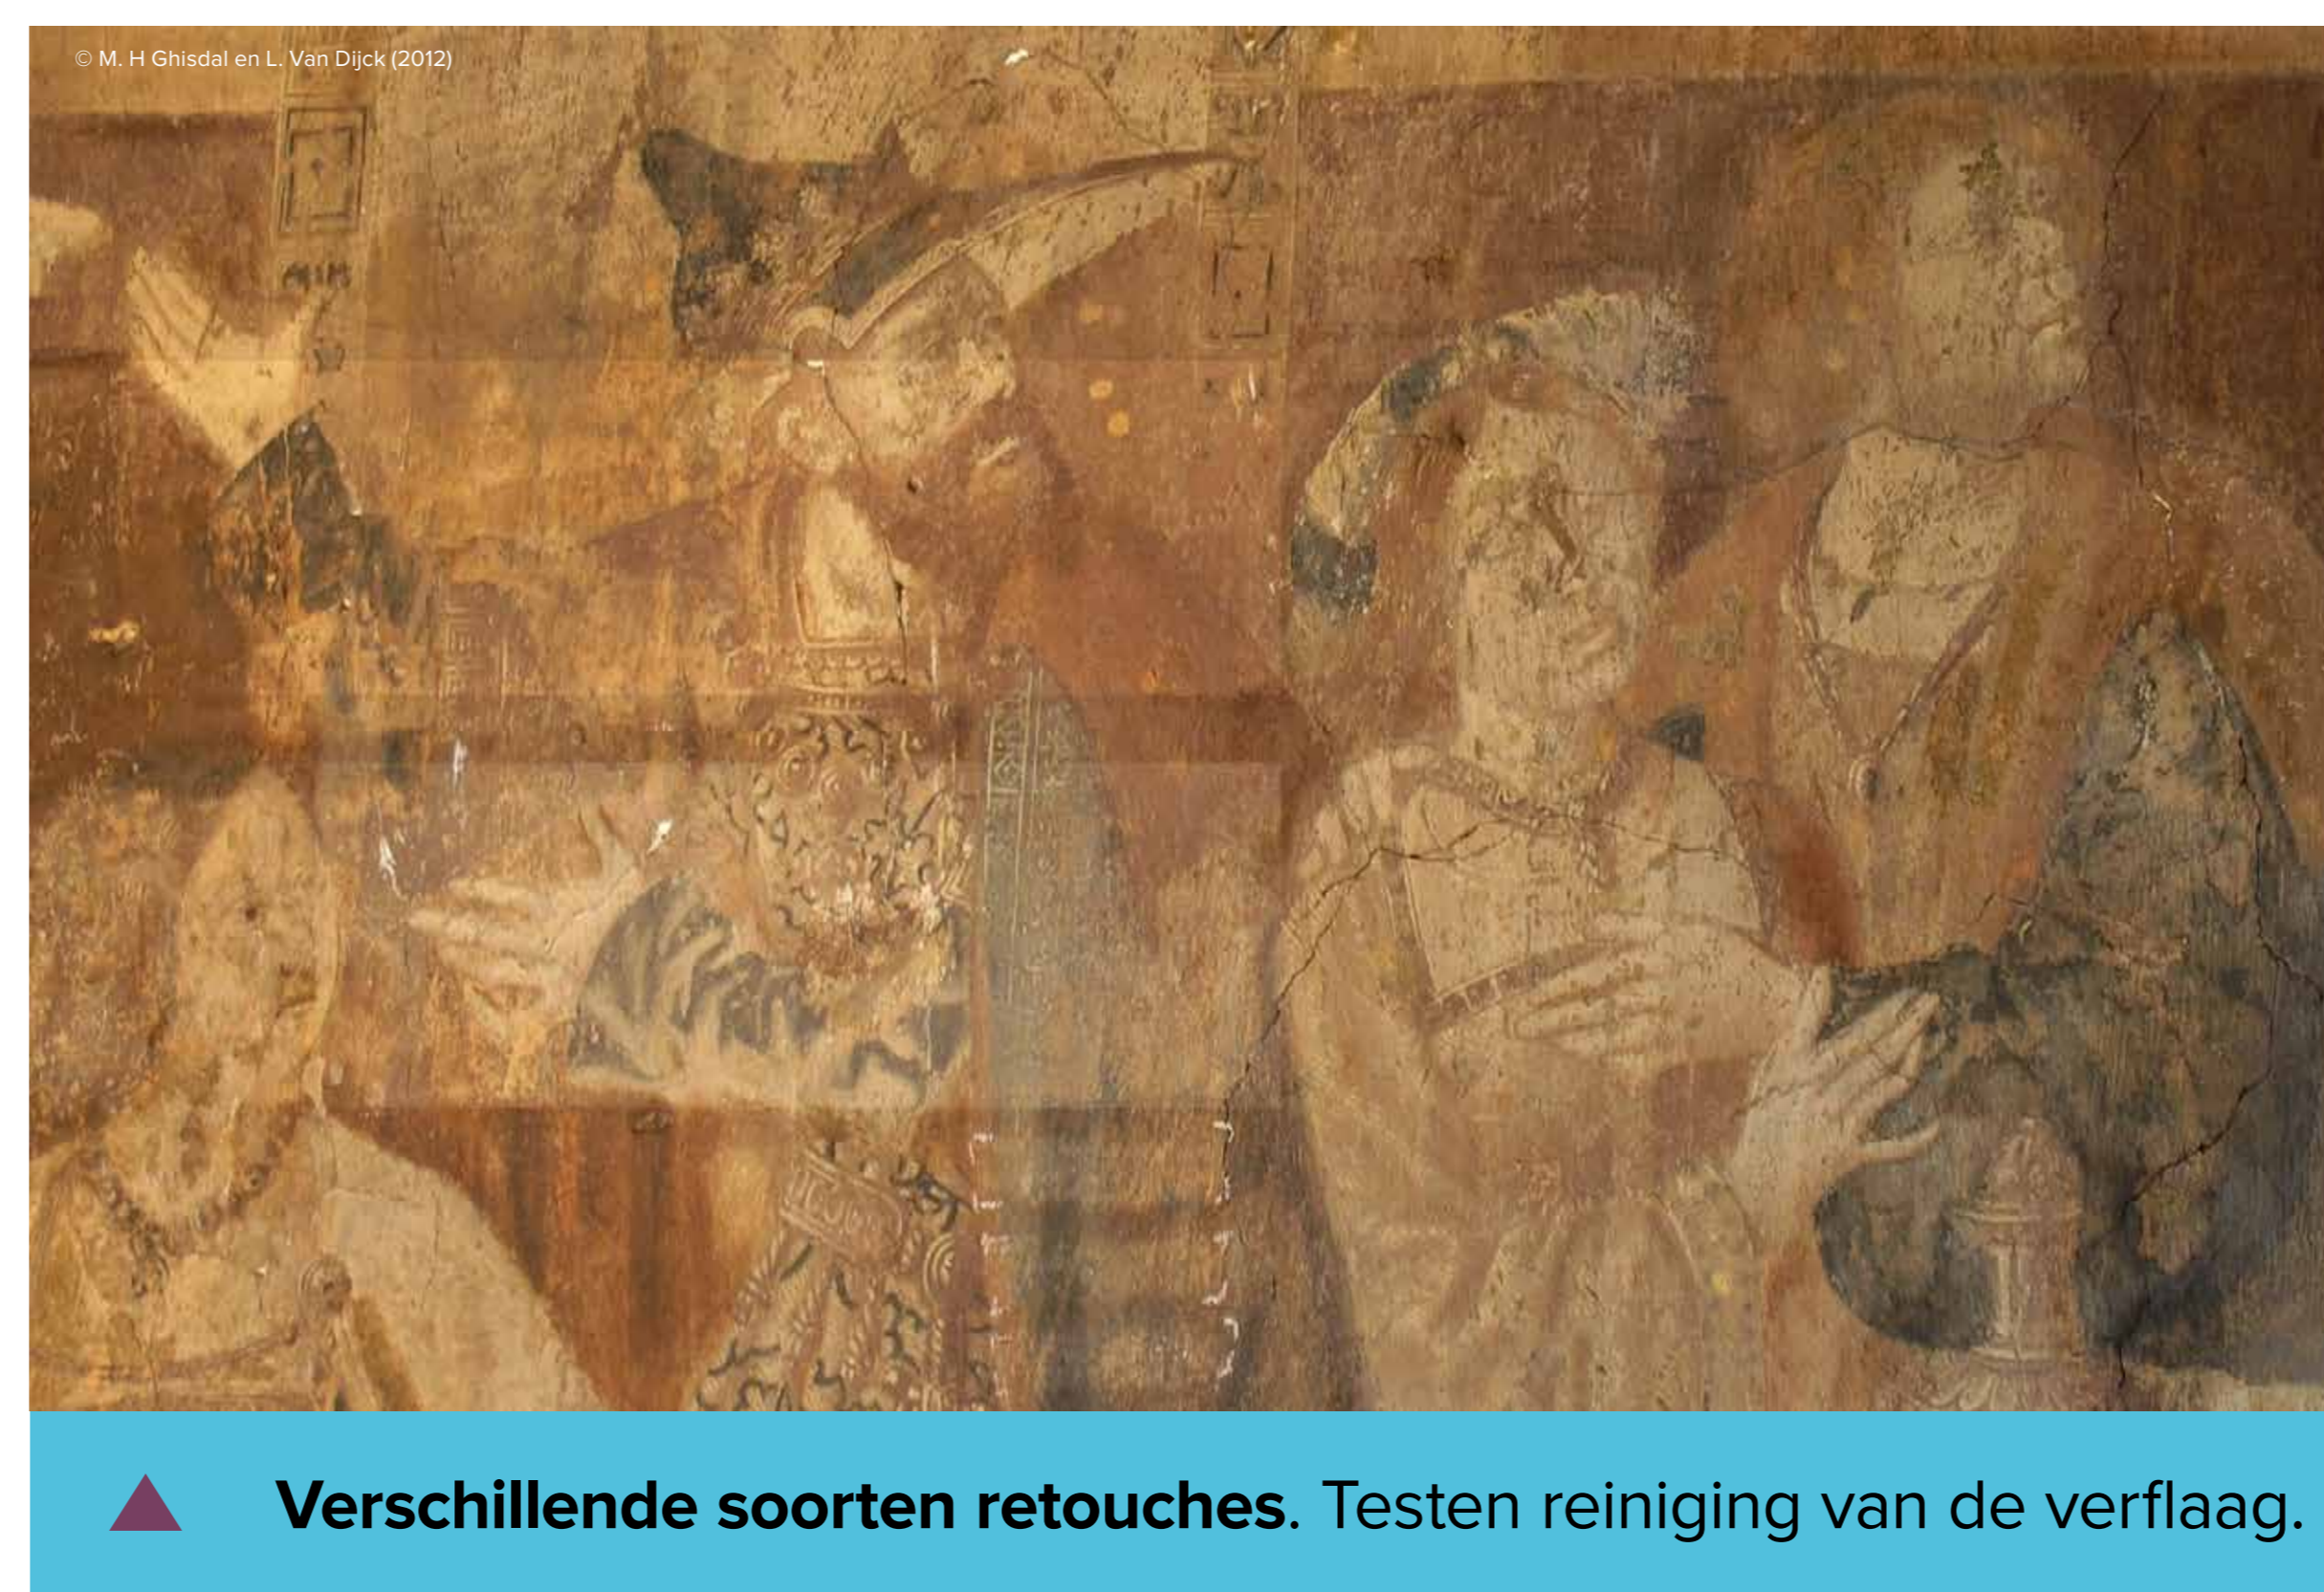
Verskillende soorten retouches. Testen reiniging van de verflaag.

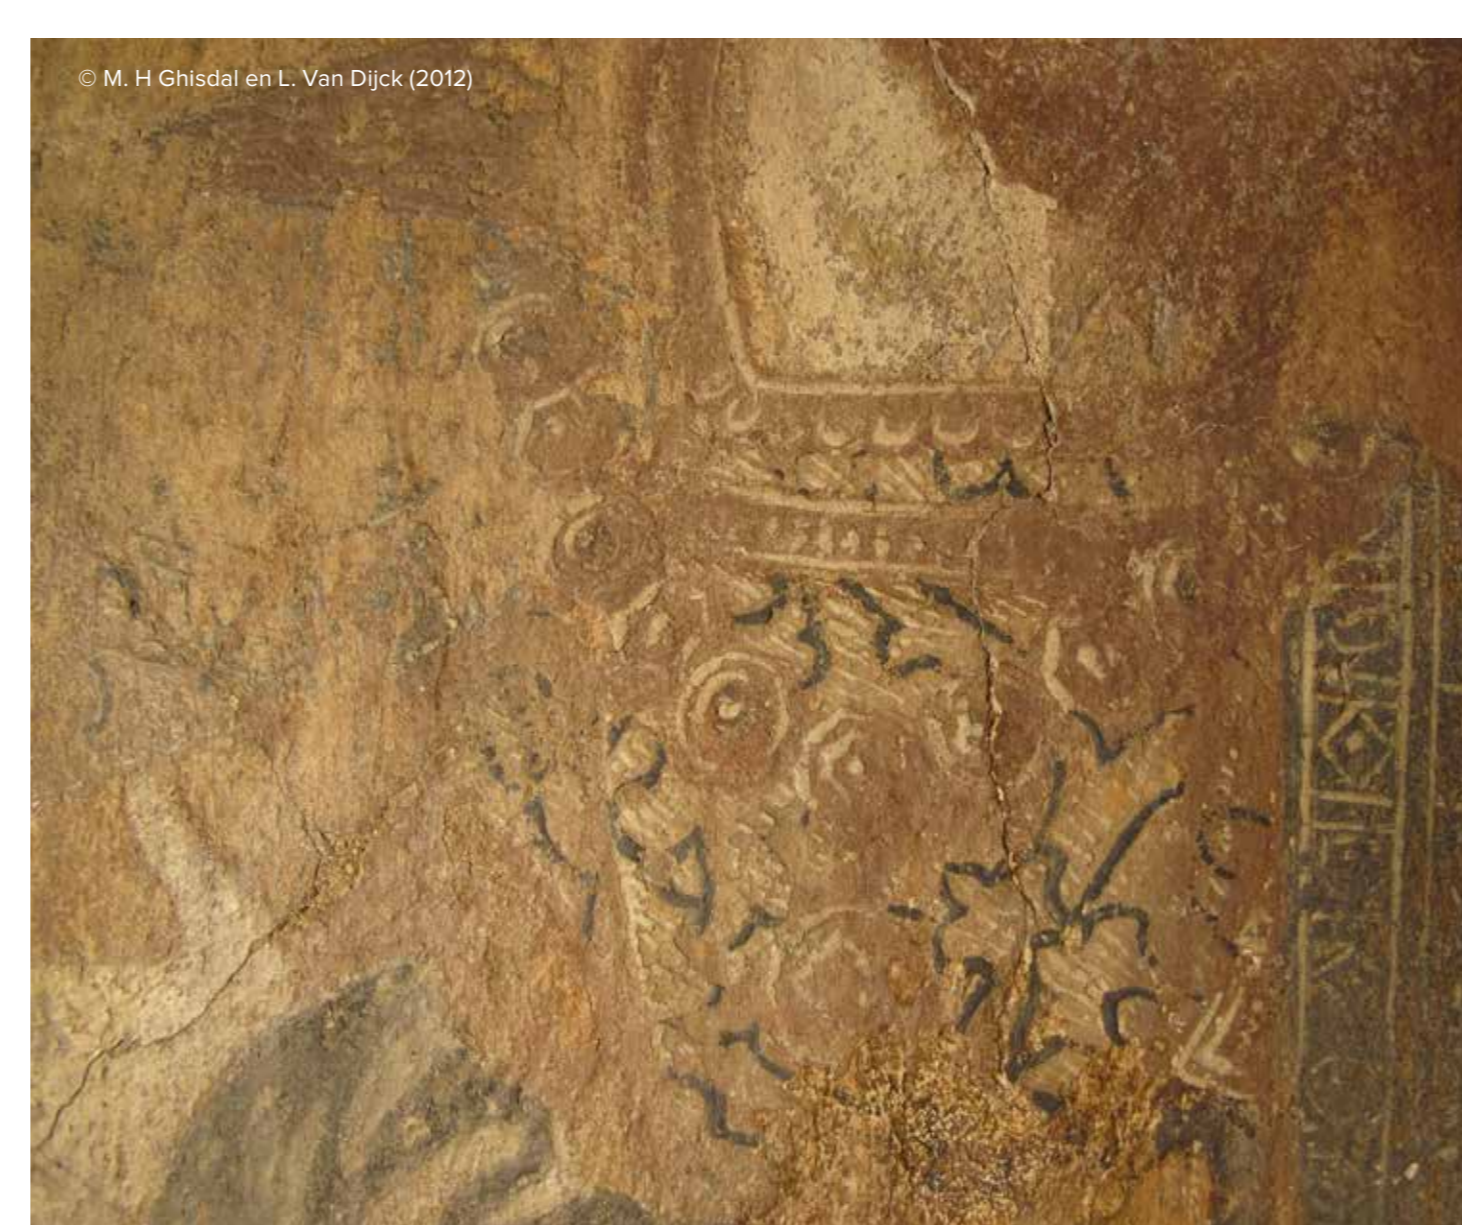
Verskillende soorten retouches. Detail uit *het Festijn van Balthasar*: na behandeling: de glans van de was is nog zichtbaar

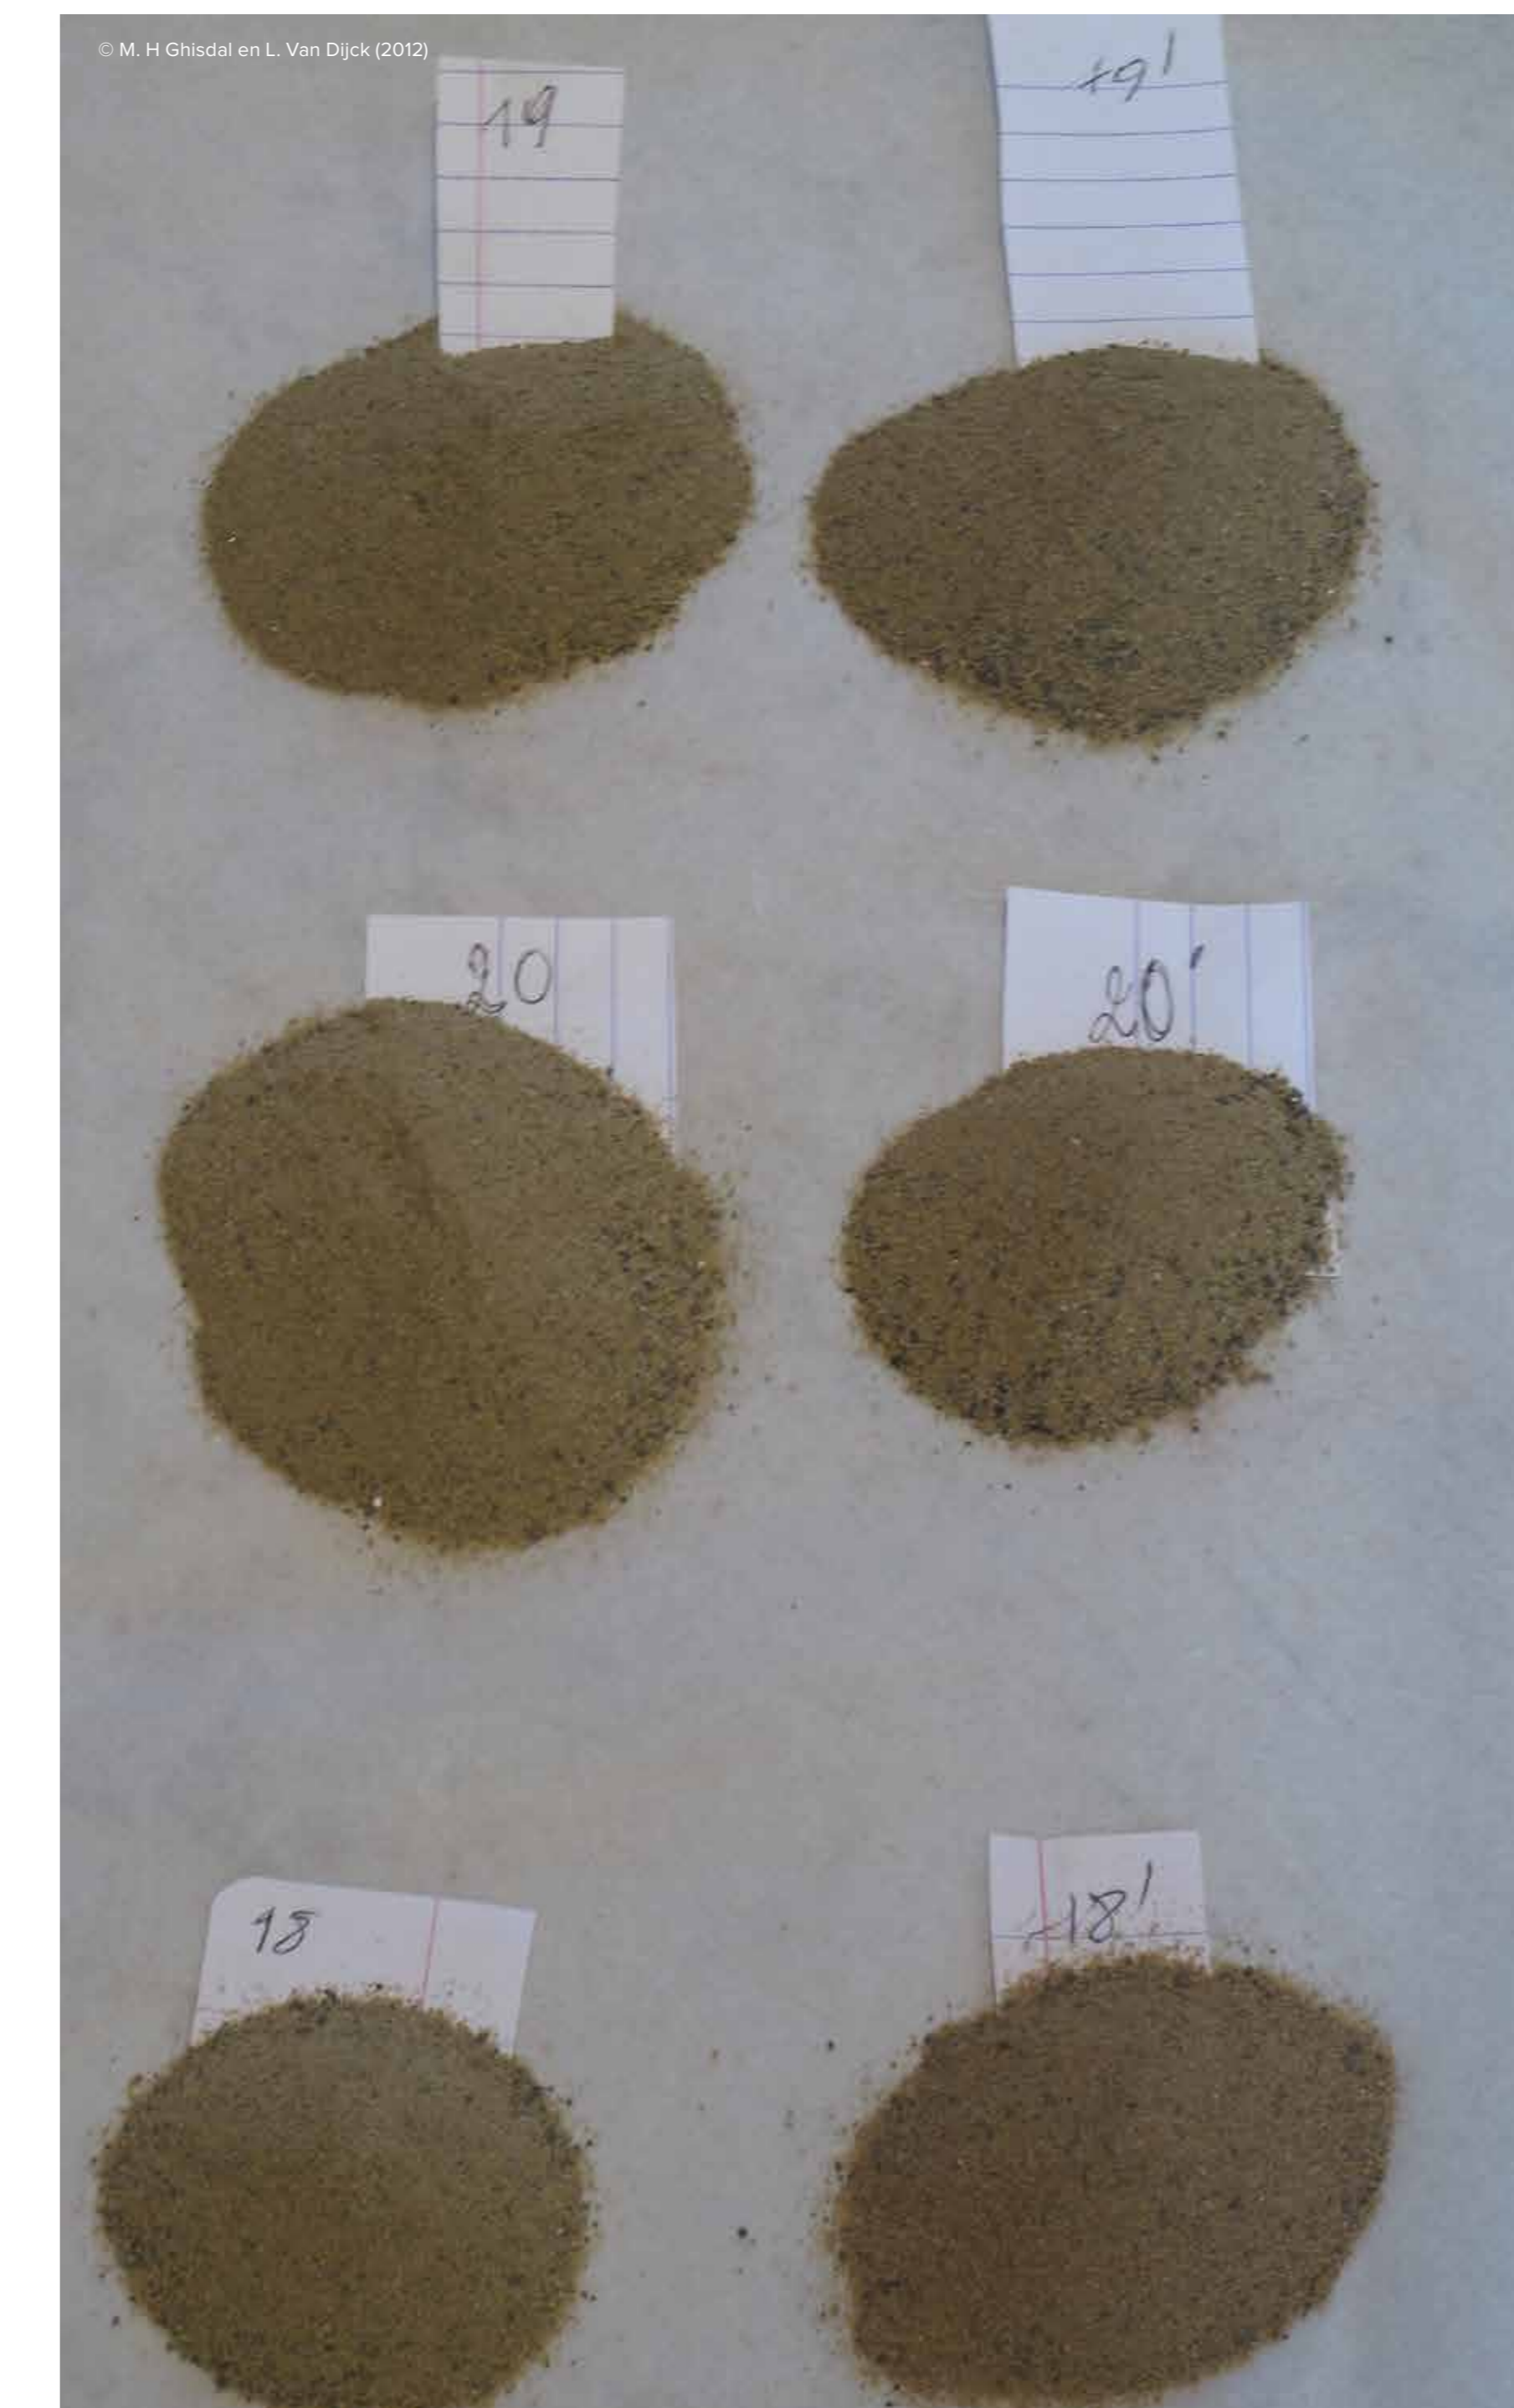
De vulling van de lacunes en de afwerking van de plint. Aanbreng van kleine testen op de noordelijke wand waar de achtergrond kleur varieert van grijs-bruin (links) tot rood (rechts). Om een retouche of een schilderlaag op de vullingen te vermijden, moest men in de vulstof zelf een tamelijke donkere kleur bereiken. Daarom wordt er gekozen om met donkere granulaten en leem (voor de bruine tint) te werken als vulstof. Testmengelingen werden eerst met de droge componenten gemaakt. Op basis van een eerste selectie werden verschillende mortels aangemaakt en op weloverwogen plaatsen aangezet.

De picturale reïntegratie. Het enige nadeel van het verwijderen van de waslaag is dat de volheid van de kleur, die de waslaag creëerde, verminderde. Er werd een matter aspect bekomen dat plaatselijk kan geïnterpreteerd worden als een witte was. Er werd geopteerd om een beschermingslaag over het volledige oppervlak aan te brengen: voor het begin van de retouche werd er een dunne laag van Tylose MH300 aan 0,5% in water met een borstel op de schildering en op de vullingen aangebracht. Het doel van onze picturale reïntegratie is de leesbaarheid van de schildering te verbeteren. Deze methode wil zo neutraal mogelijk zijn en weinig ingrijpend ten opzichte van de originele materie.

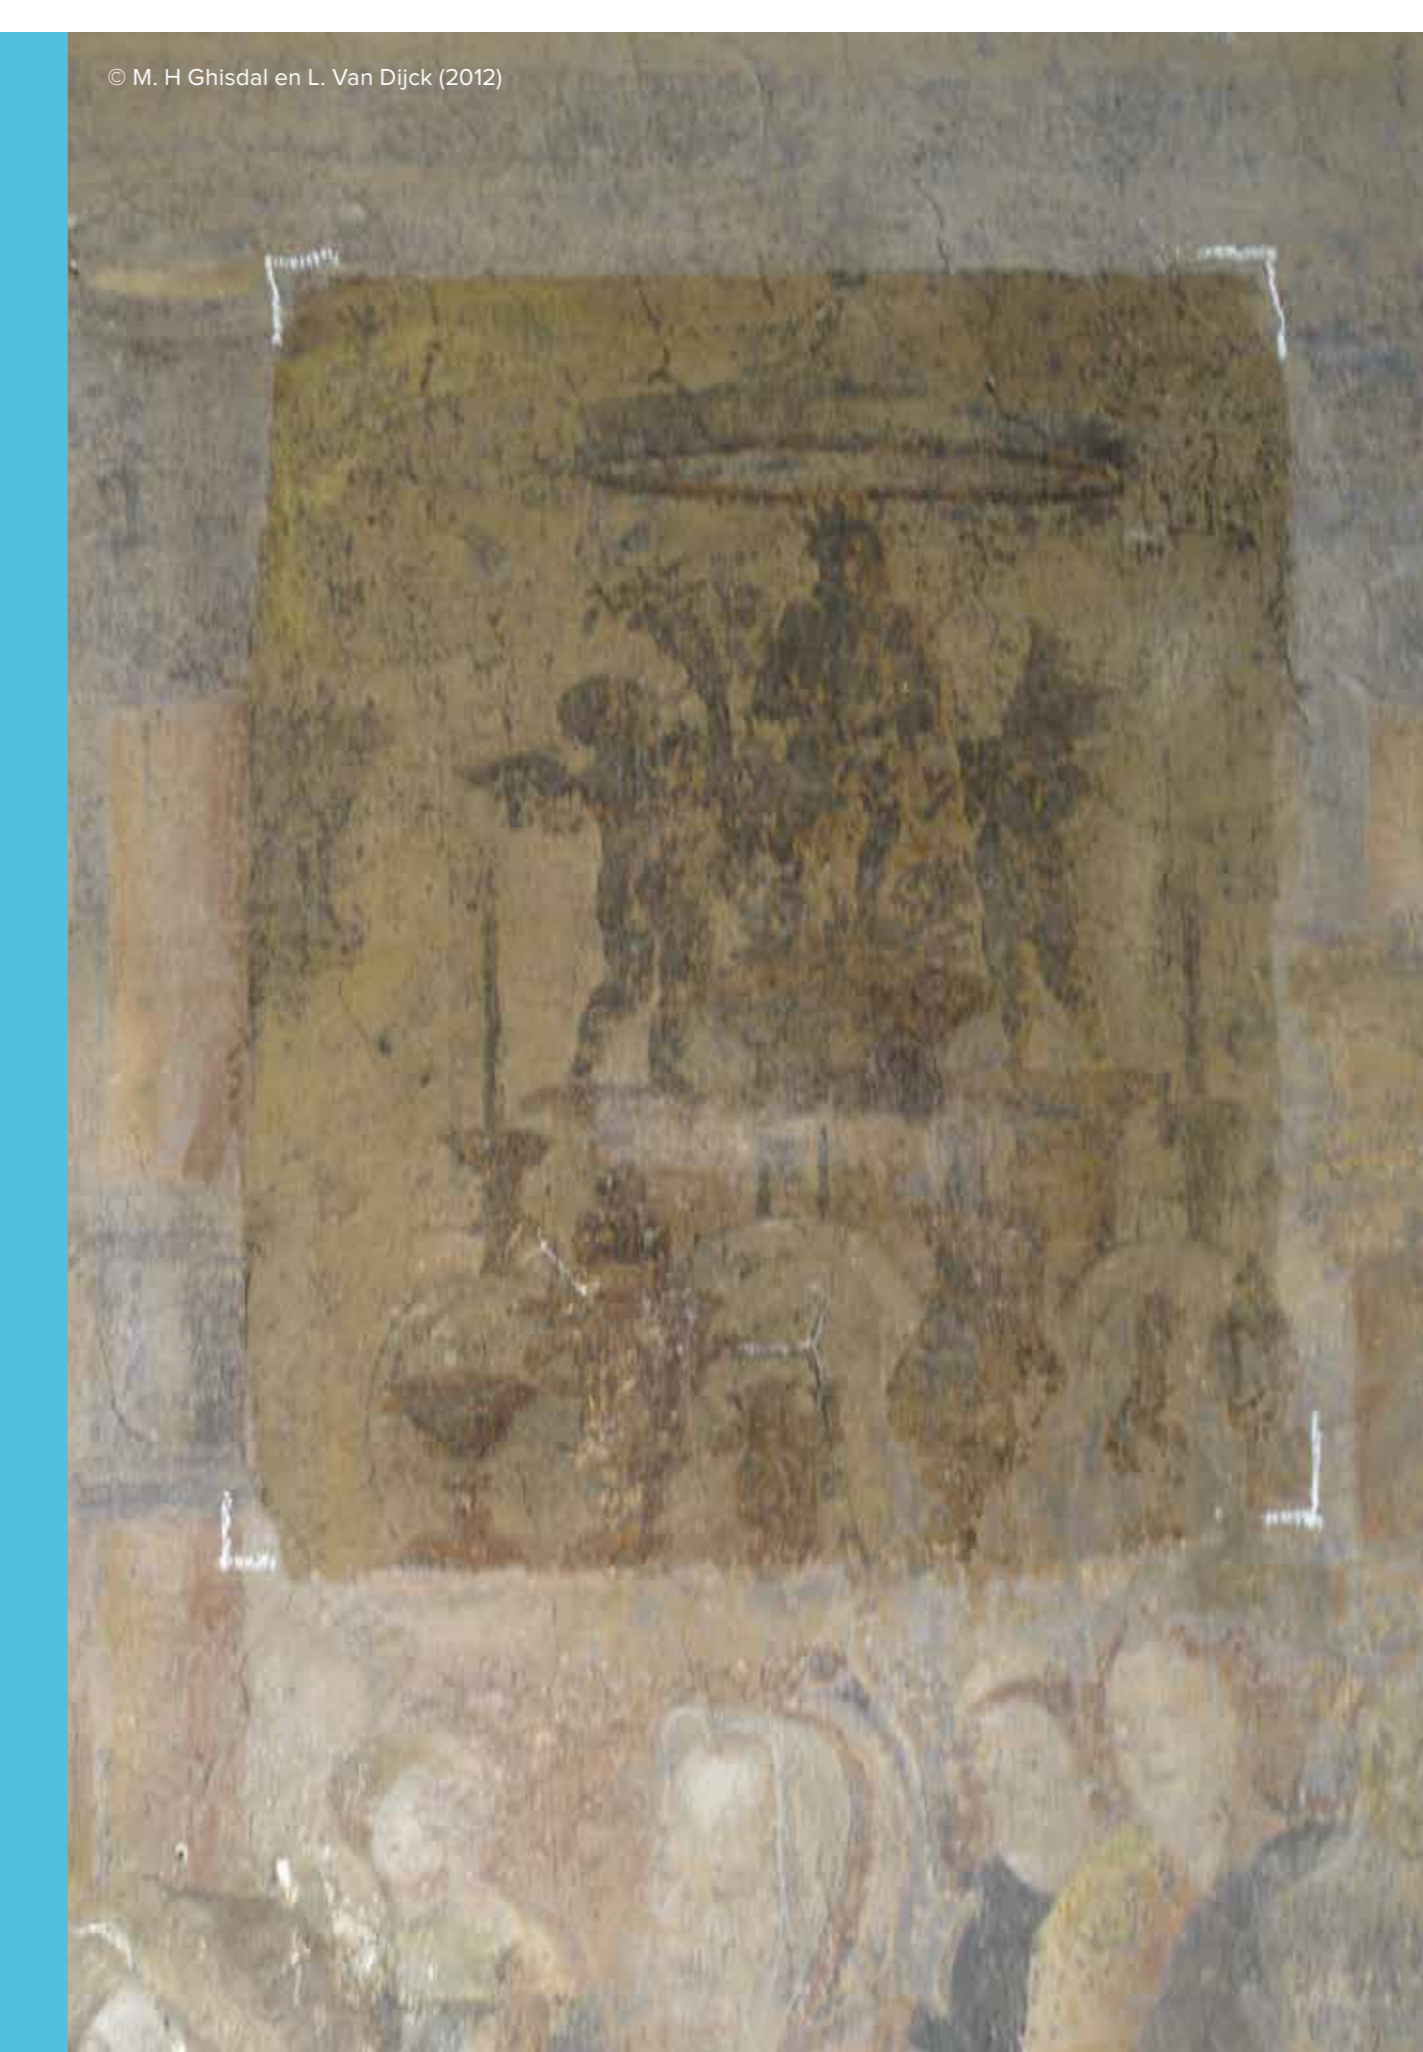
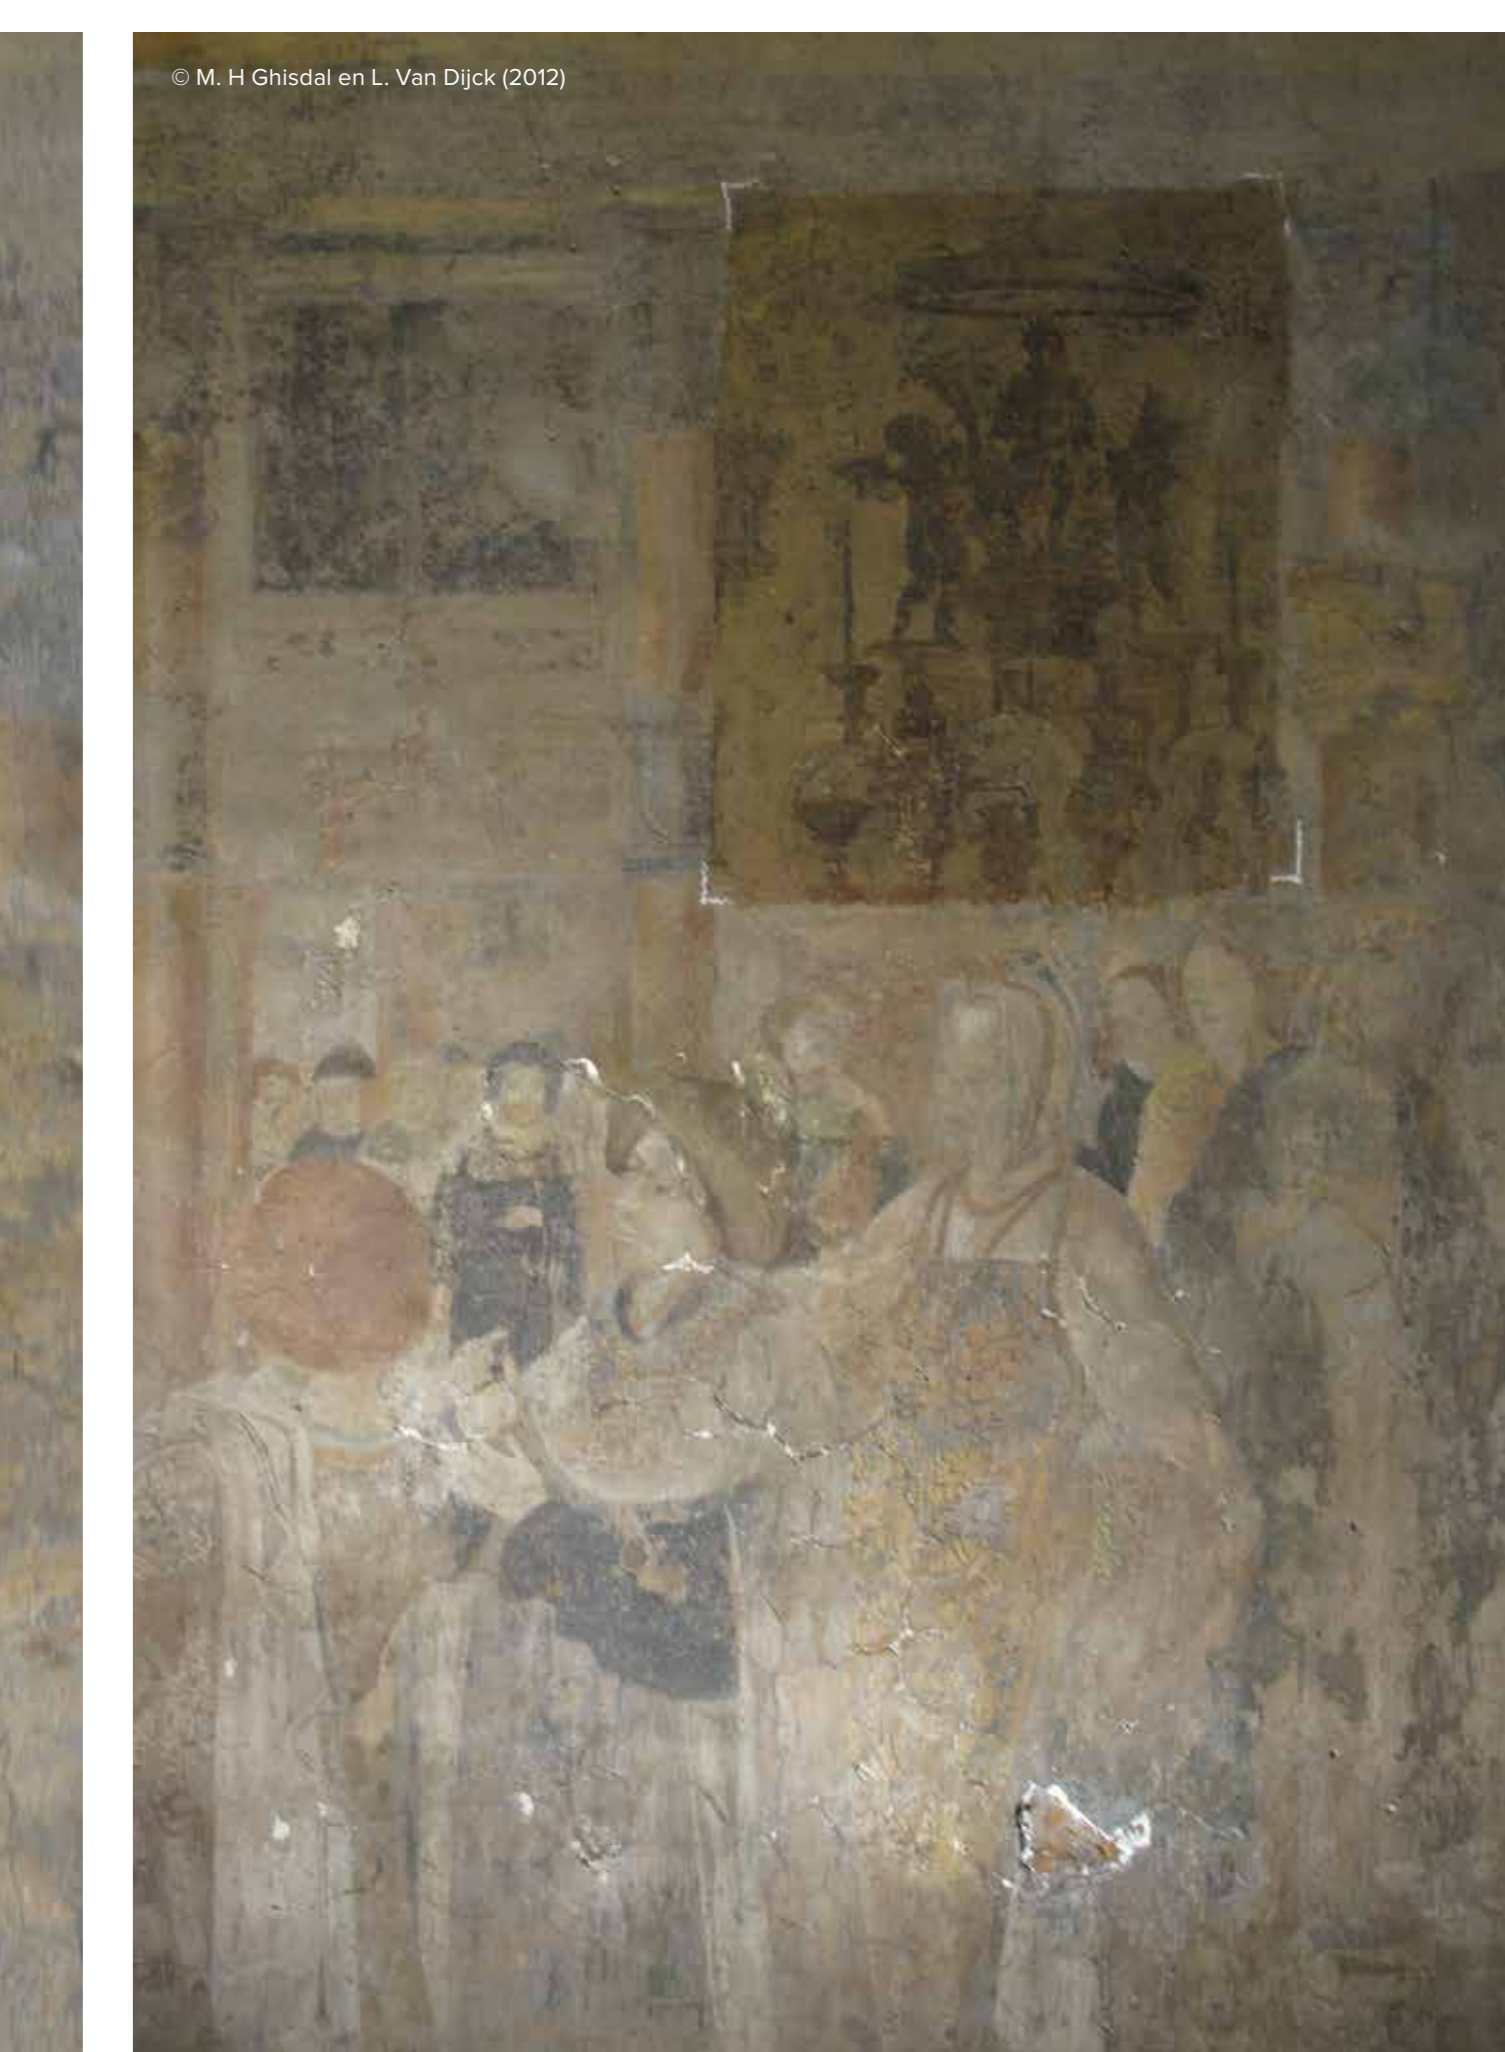
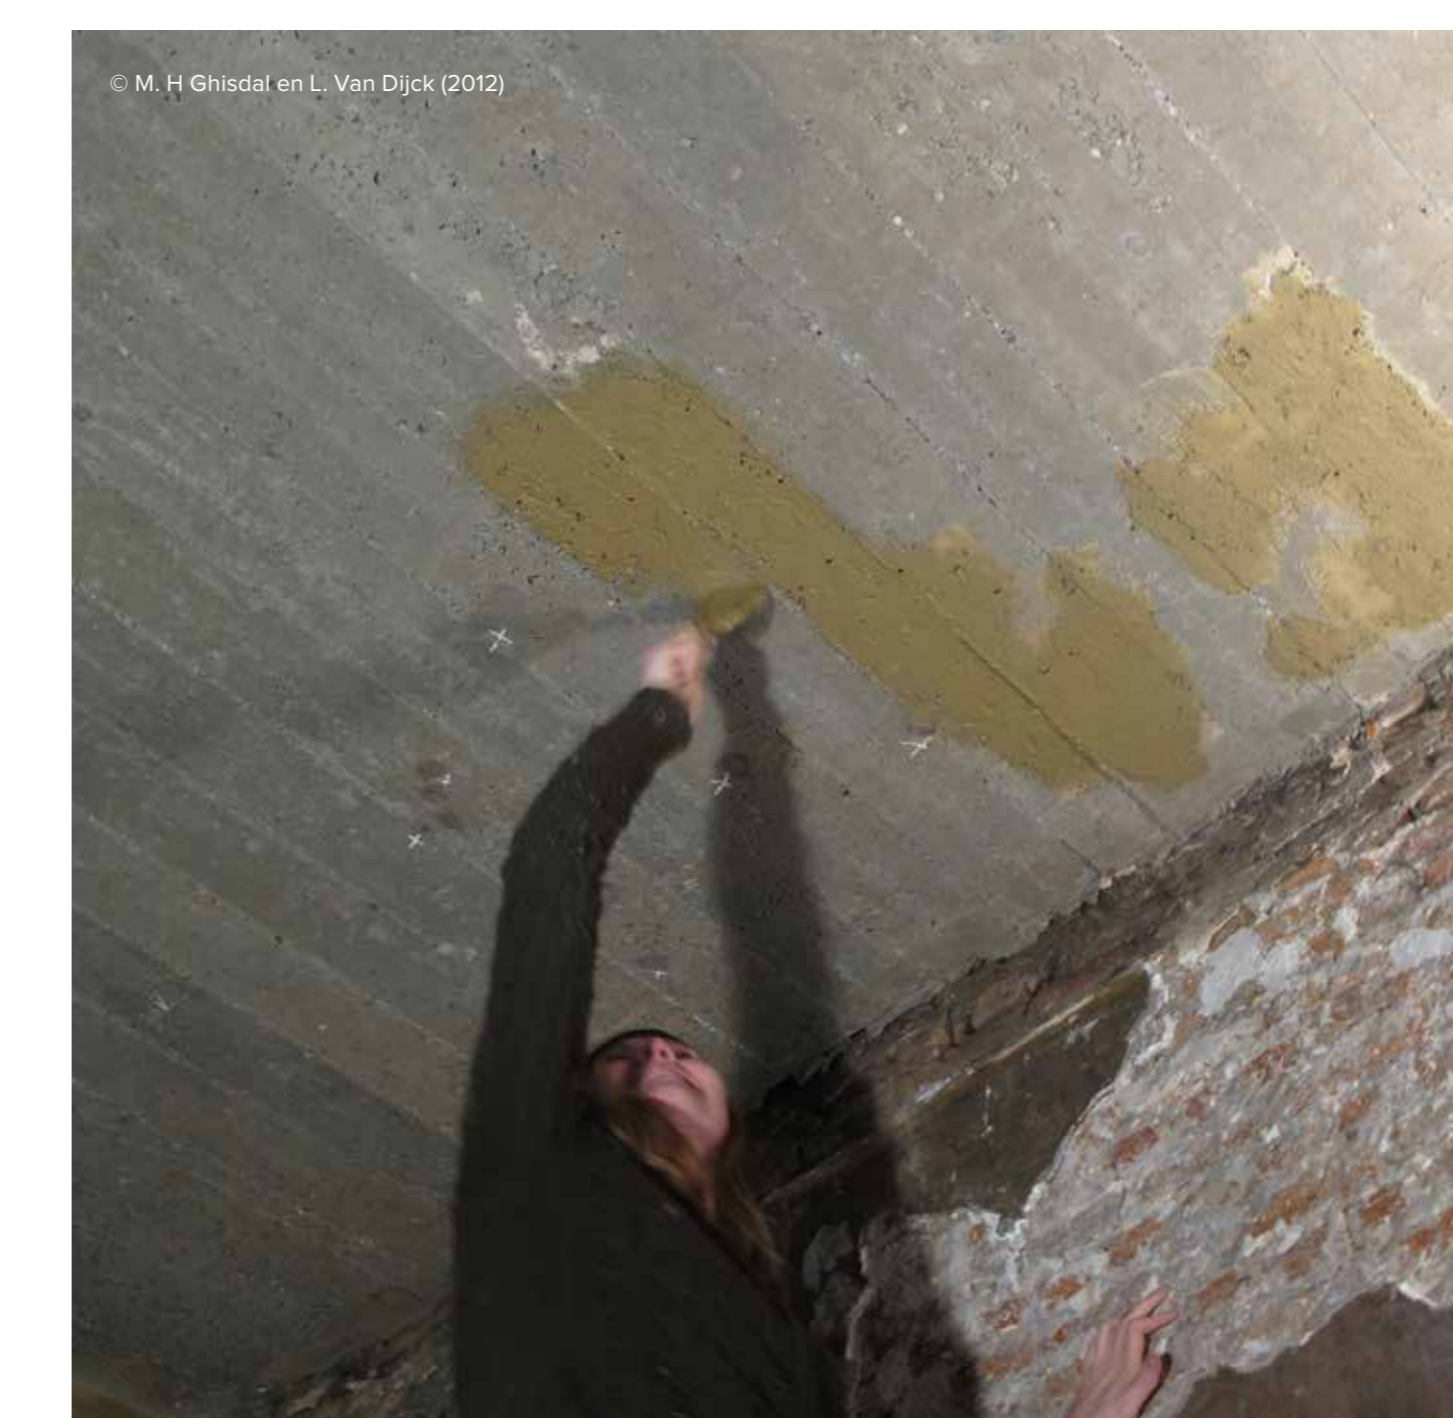
Herpleisteren van het plafond

Door het wegnemen van het balkenplafond werd er een onbepleisterde zone zichtbaar tussen de oorspronkelijke bepleistering van de wanden en de later ingebrachte betonplaat. Om duidelijk aan te geven tot op welke hoogte het oorspronkelijke pleisterwerk reikte, werd deze overgangzone opgevuld met dezelfde leemlagen als op het plafond. Onder deze strook werden de lacunes opgevuld met kalkpleister (twee verschillende mengsels: één voor de beschilderde zone en één voor de plintzone).
