Weghalen van balkenplafond en de zes consoles in neostijl uit 1937-1938

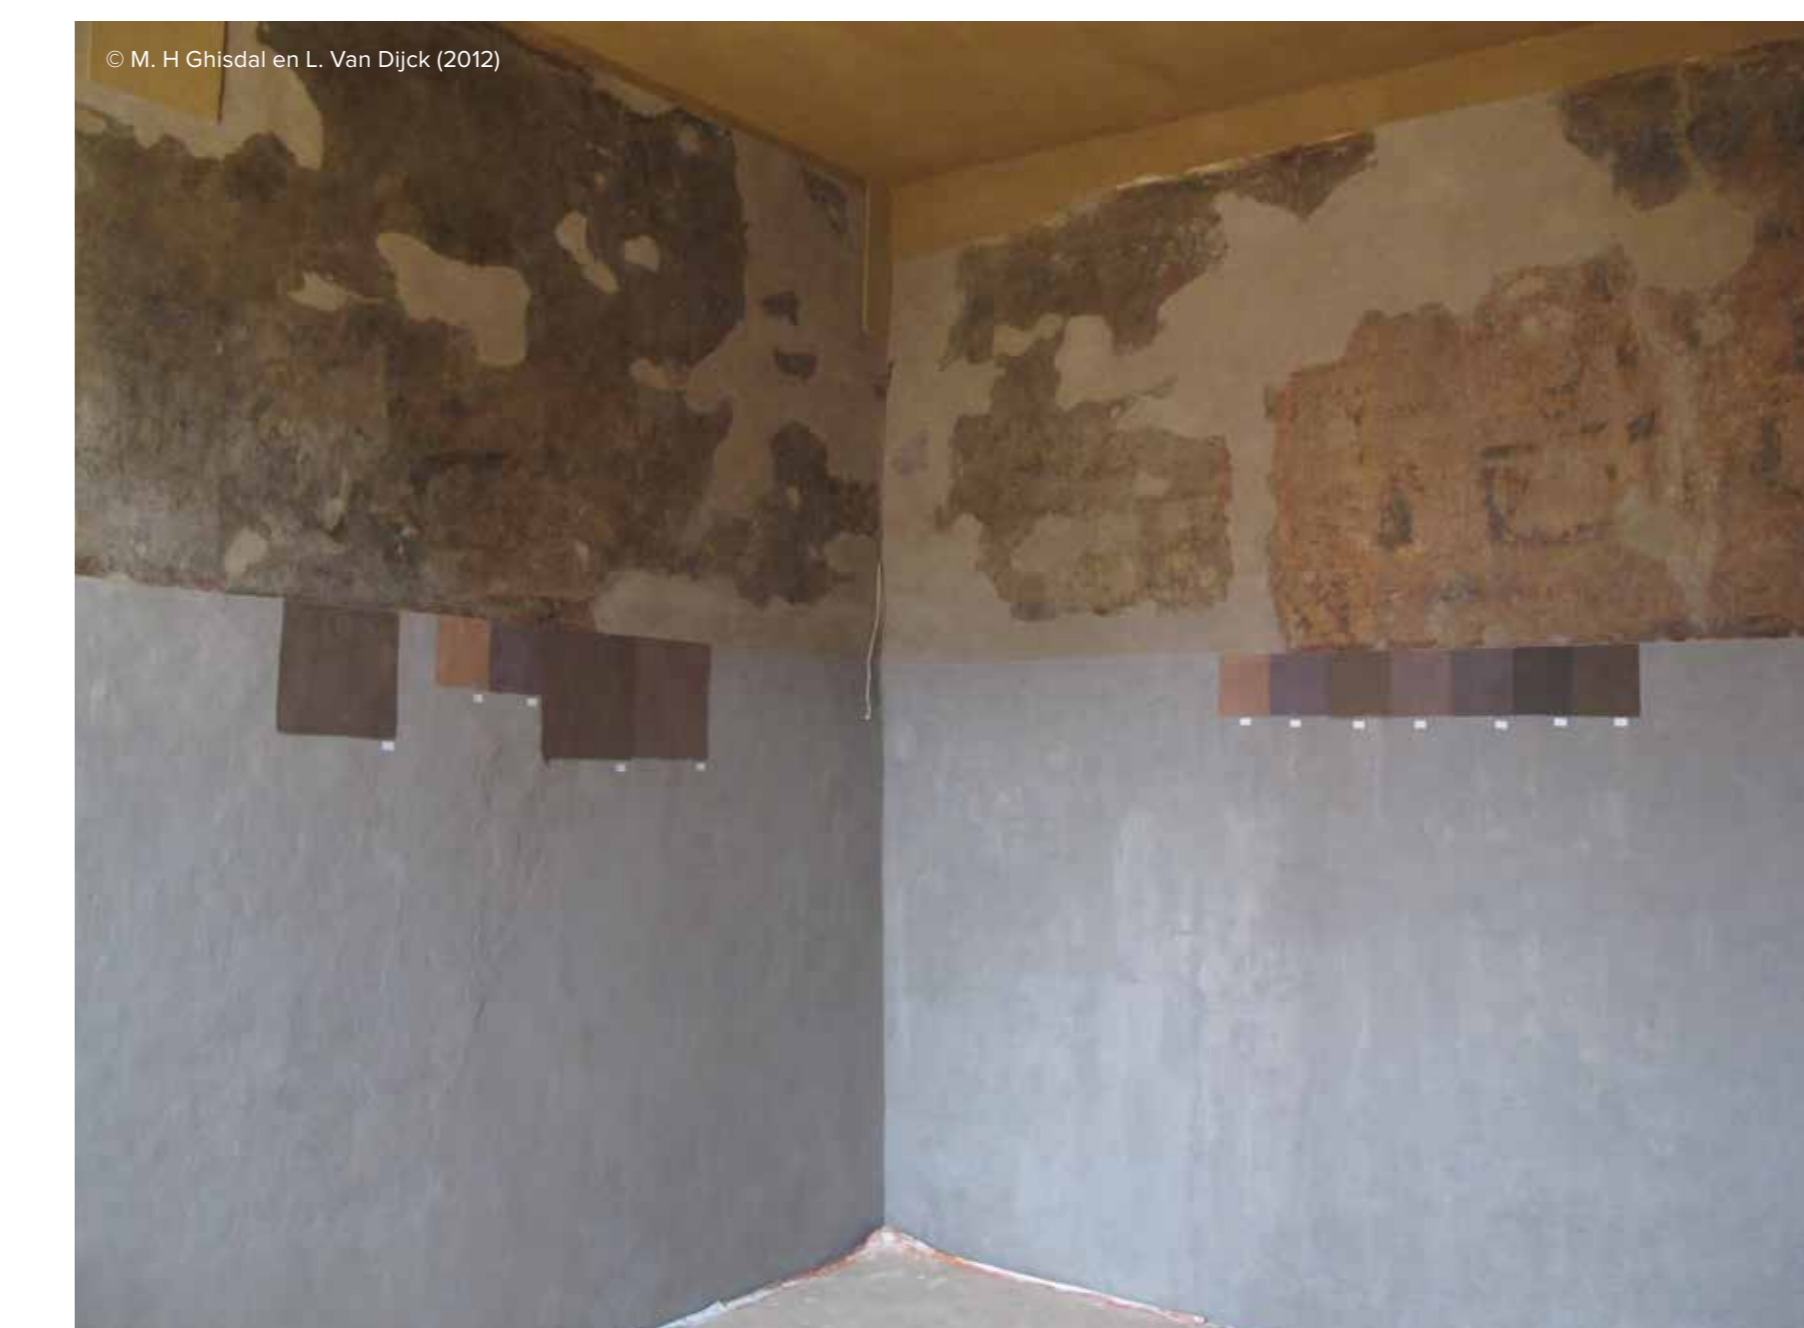
Kleurtesten voor de schildering van de plint. Uiteindelijk werd er gekozen voor de donkerste kleur met de bedoeling om de schilderingen zelf visueel maximaal te laten naar voren komen. Het geheel na behandeling en beschildering van de plint met Eco-Satin Dispersieverf.
