5.1. OMGEVINGSPLAN

5.2. FOTO'S, KAARTEN EN FIGUREN

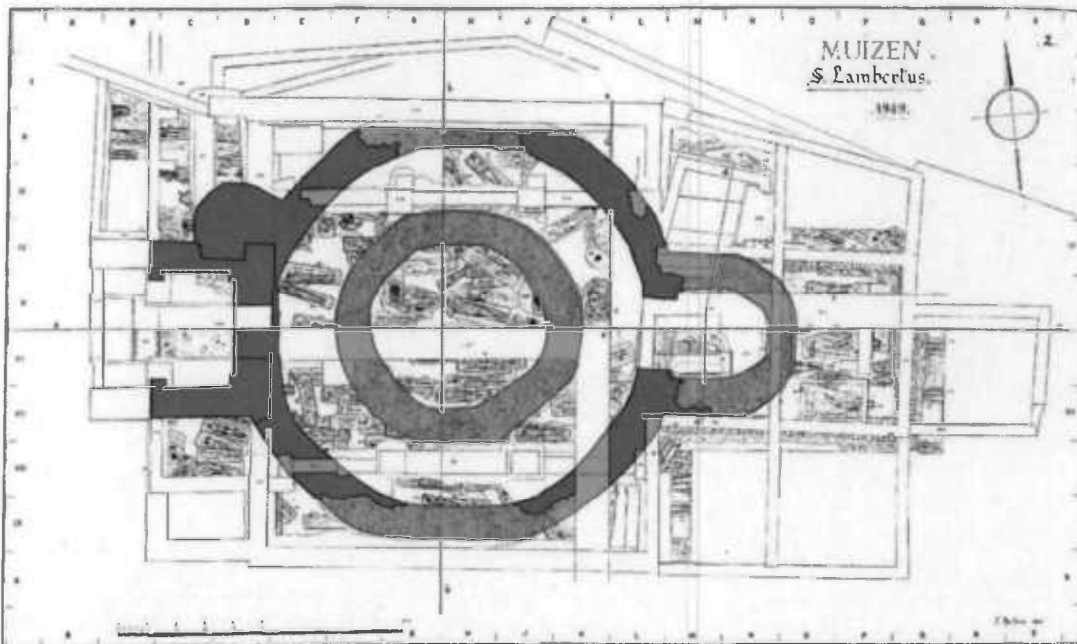
Figuur 6: opgravingsplan van Jozef Mertens met aanduiding van de centraalbouw.

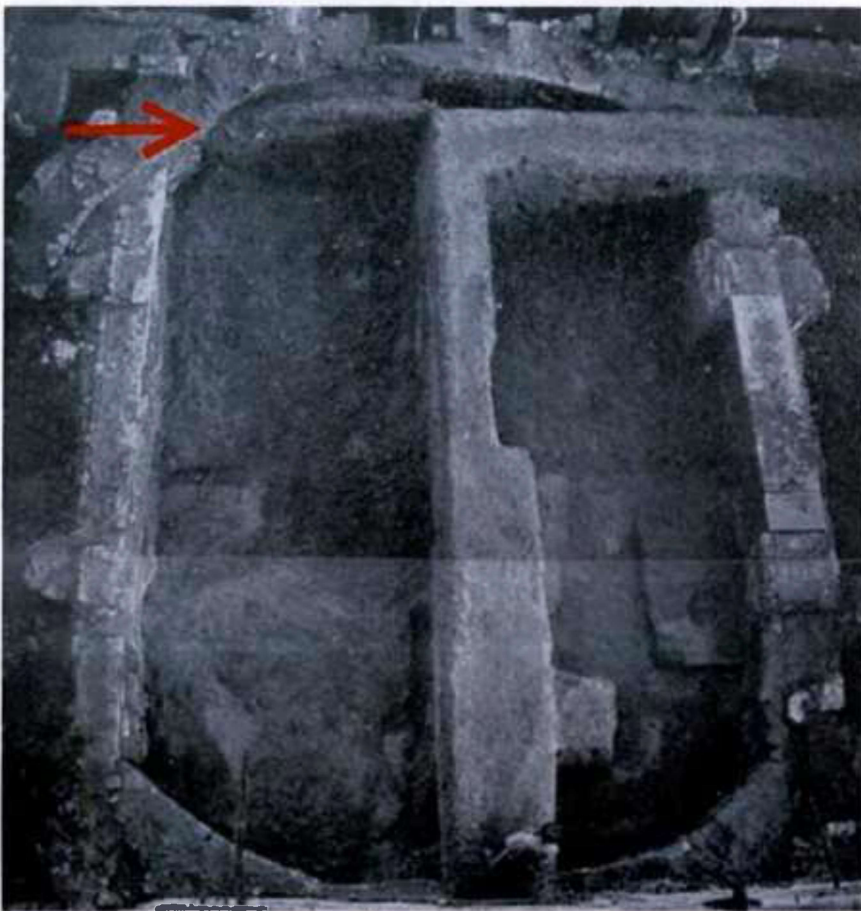
Figuur 7: foto van de centraalbouw tijdens de opgravingen in 1949. De kleine profielbalk (ter hoogte van de rode pijl) kon in werkput 2 van het waarderingsonderzoek nog deels opnieuw gedocumenteerd worden.

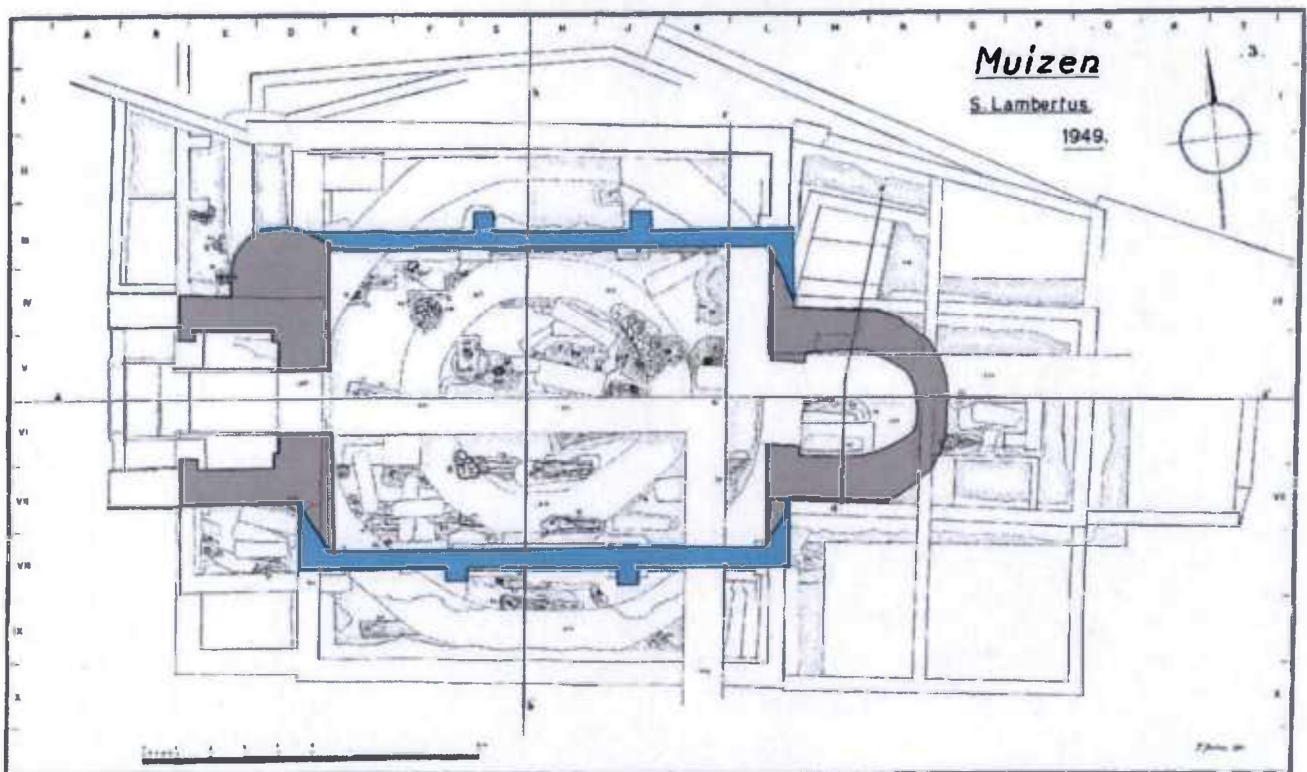
Figuur 8: opgravingsplan van Jozef Mertens met aanduiding van de 'gotische' kerk. De toren en de apsis van de centraalbouw werden hergebruikt.

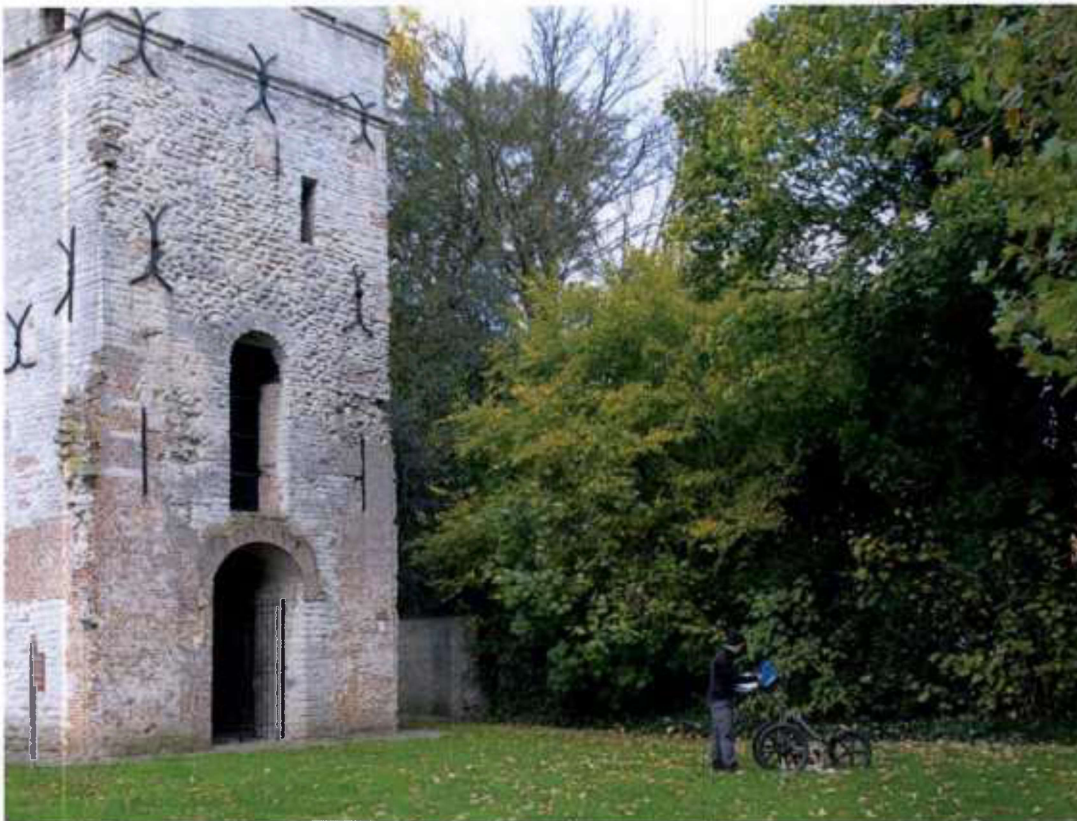
Figuur 9: geofysisch onderzoek met grondradar ter hoogte van de locatie van de centraalbouw.

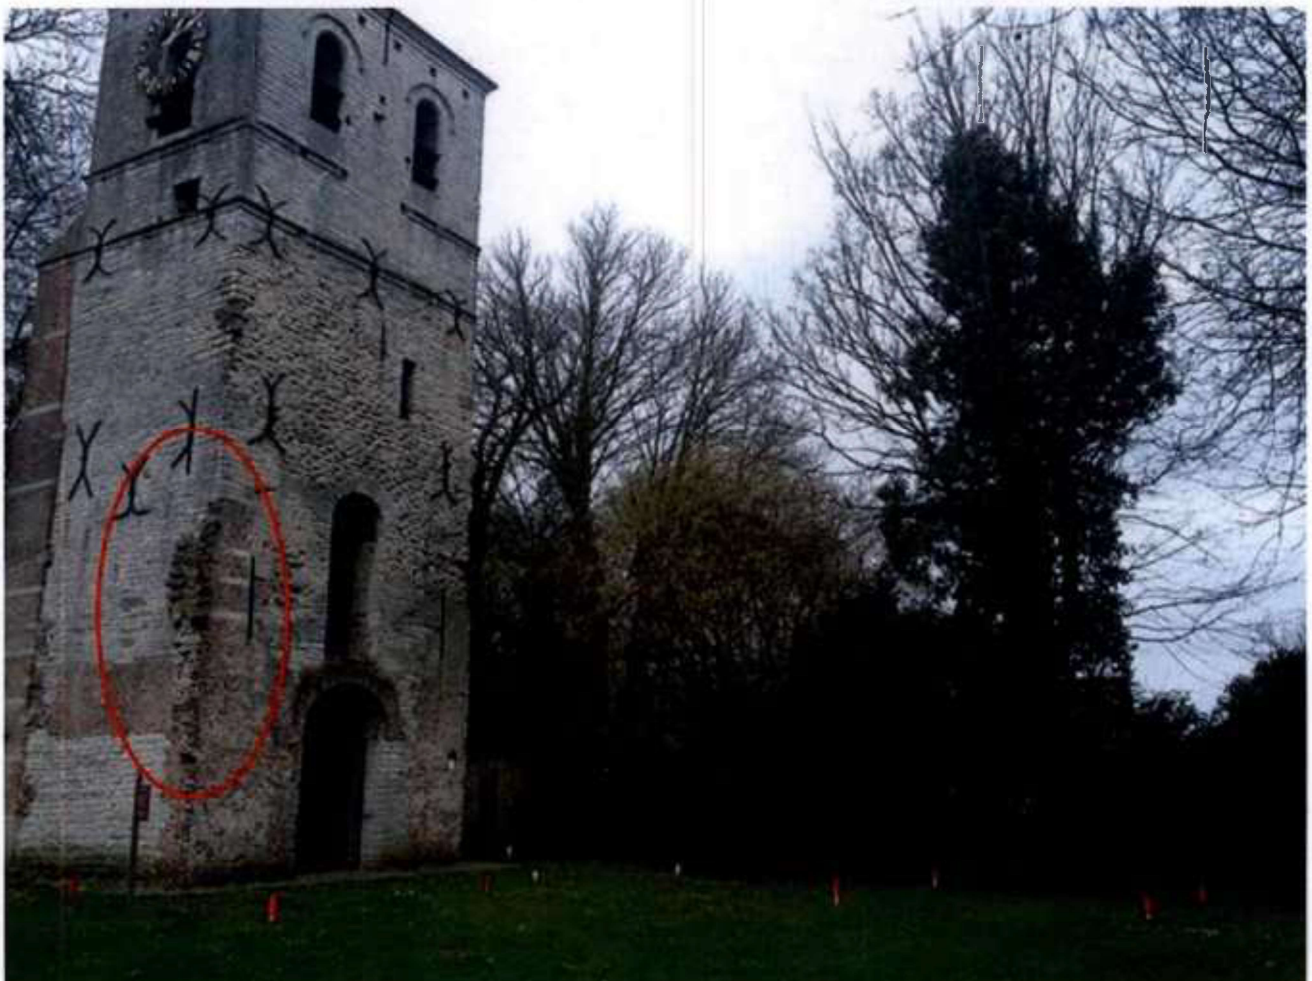
Figuur 10: de voormalige kerk site bij aanvang van het archeologisch waarderingsonderzoek in 2018. In de zuidwestelijke hoek van de toren is nog de aanzet van de centraalbouw waarneembaar (rode cirkel).

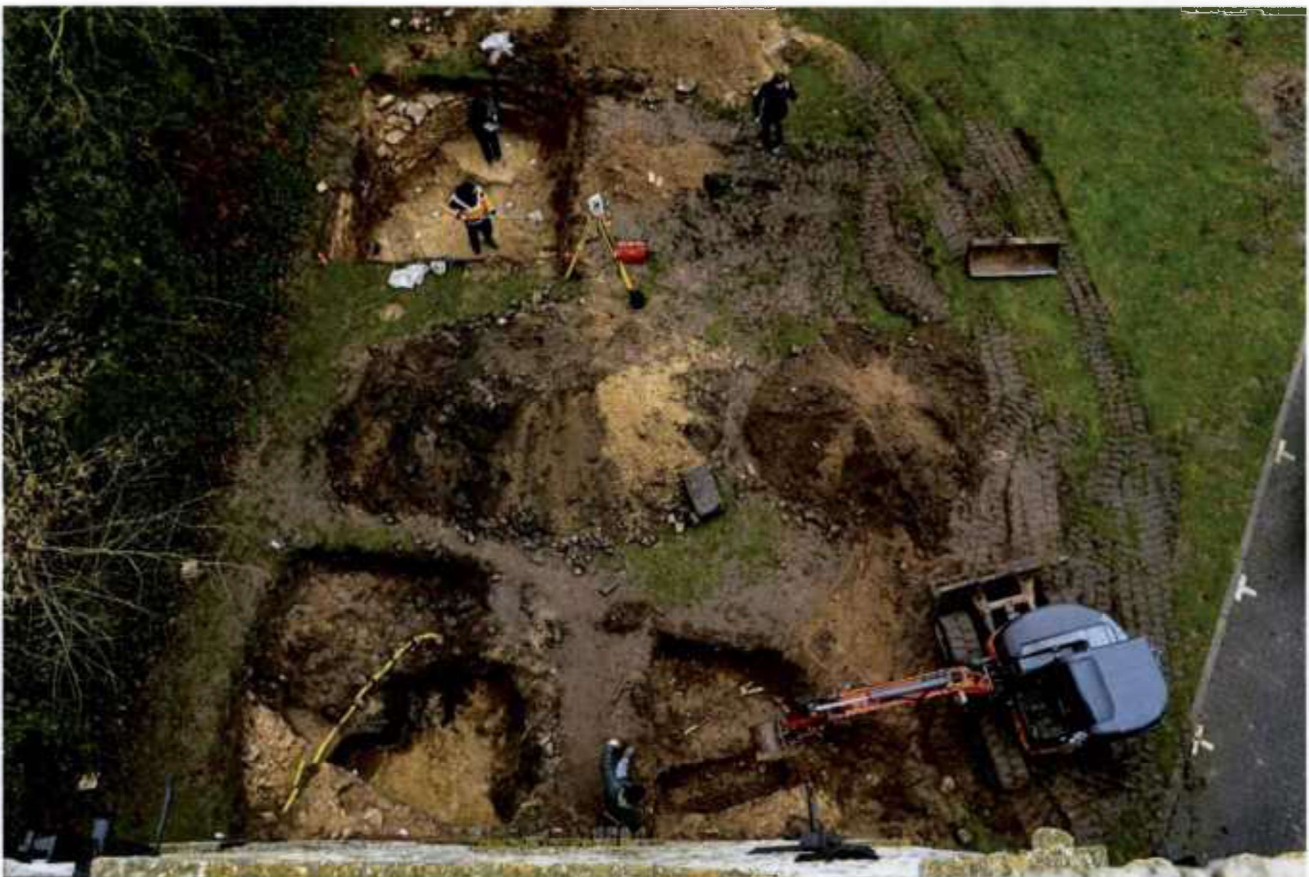
Figuur 12: overzicht van het archeologisch onderzoek. Werkputten 1 en 3 (onderaan) konden door recente bekabeling slechts beperkt onderzocht worden. Werkput 2 (bovenaan) kon volledig onderzocht worden.

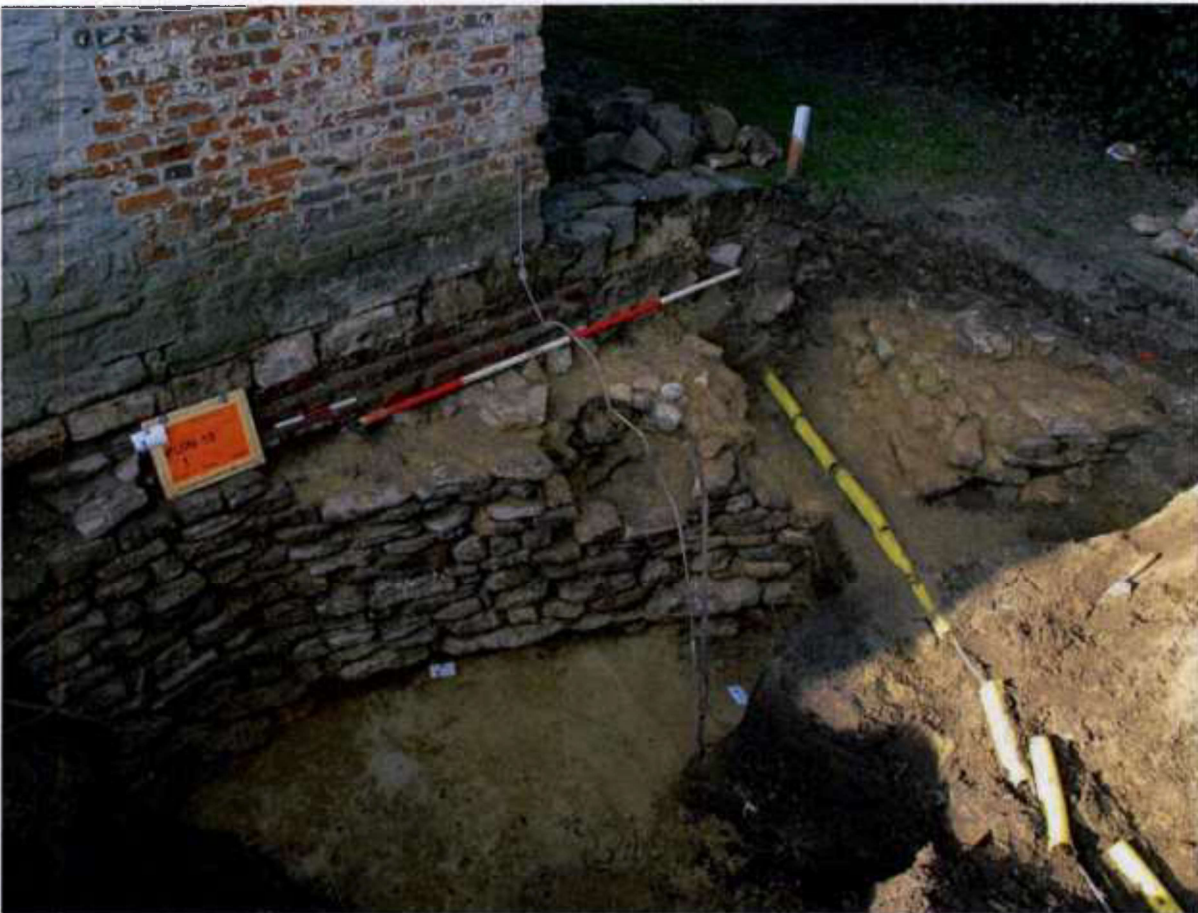
Figuur 13: overzichtsfoto van de eerste proefput, met de muur van de centraalbouw en een versterking door een vrij recent geplaatste elektriciteitskabel.

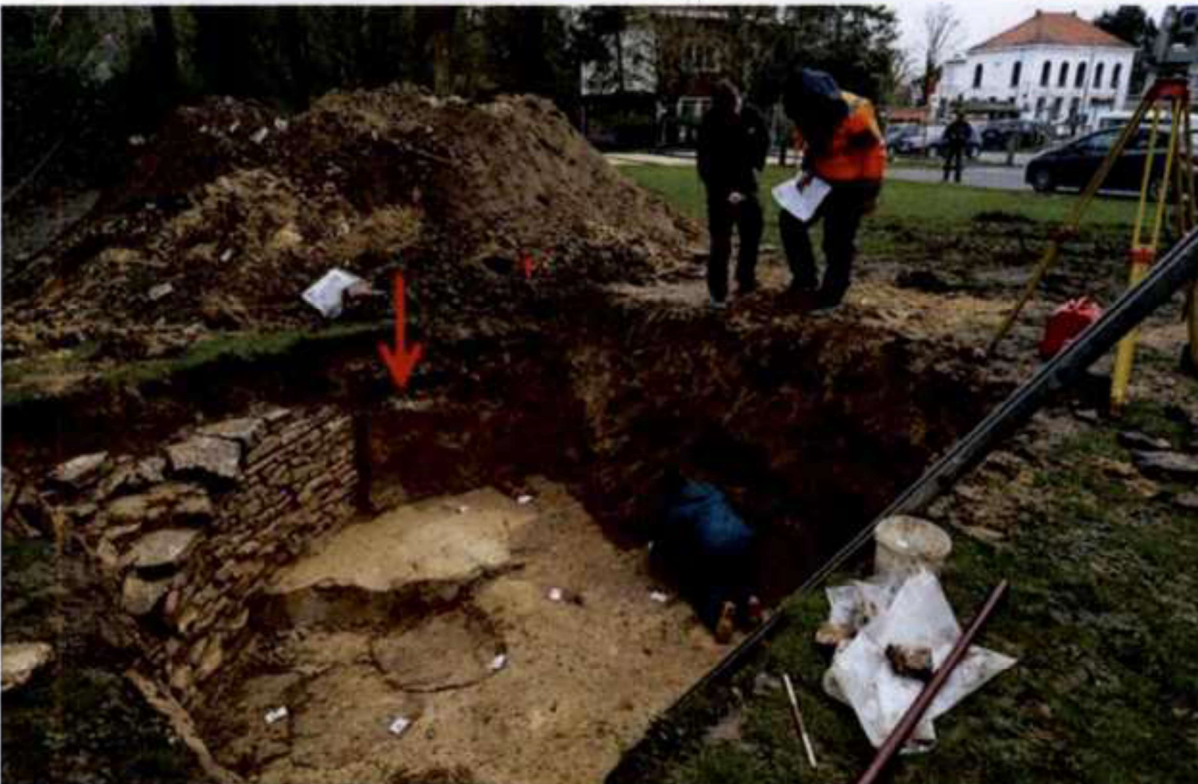
Figuur 14: overzichtsfoto van werkput 2 tijdens het onderzoek. Ter hoogte van de rode pijl is nog een klein deel profiel met de oorspronkelijke stratigrafie van het terrein bewaard gebleven.

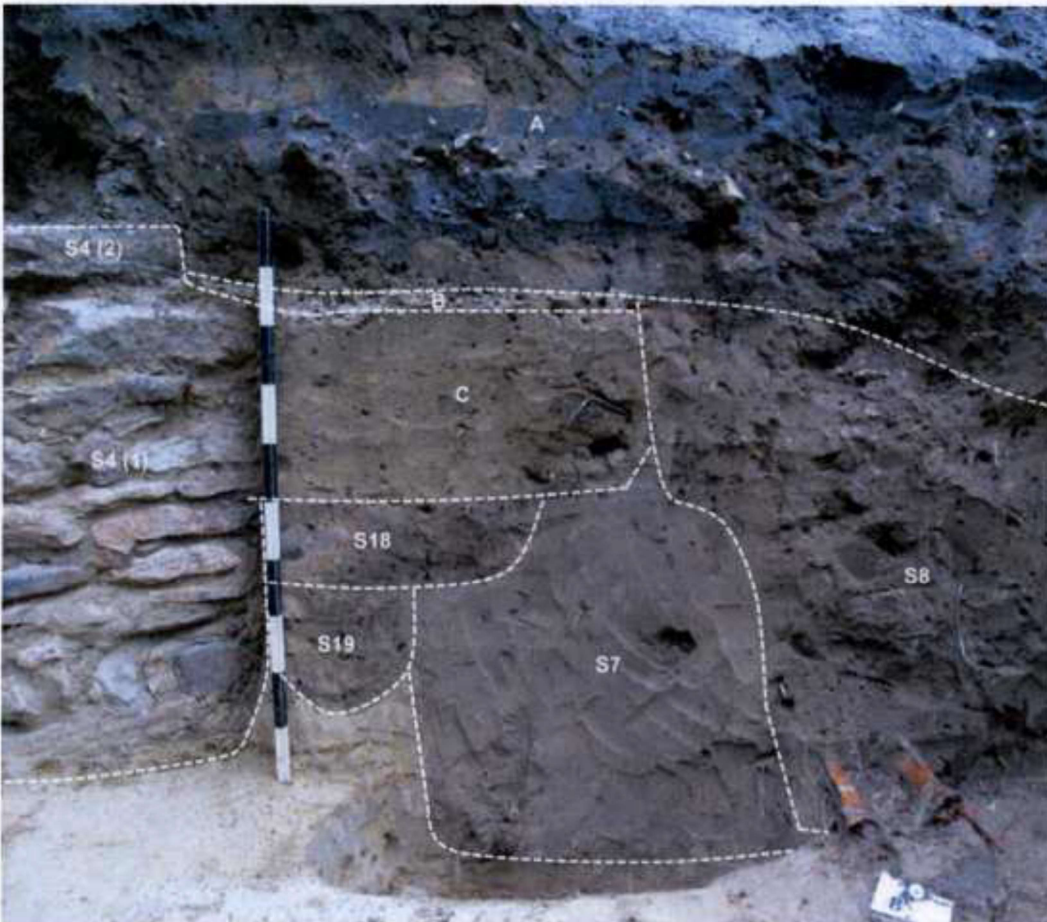
Figuur 15: detailfoto profiel met twee sporen (S18 en S19) die doorsneden worden door de funderingsinsteek van de centraalbouw muur (S4). Een radiokoolstofdatering op beide sporen laat toe om de bouw van de centraalbouw ten vroegste na 1020 na Chr. te dateren.

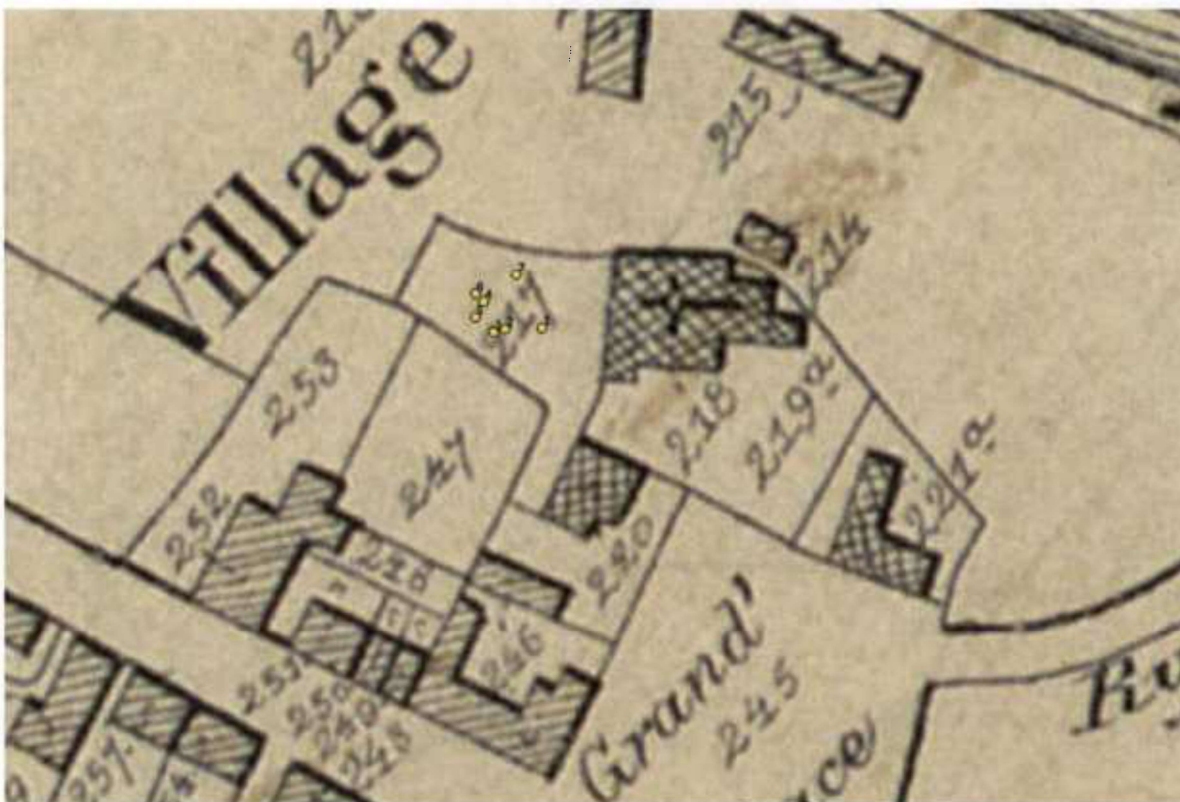
Figuur 16: het booronderzoek ten westen van de huidige toren geprojecteerd op de Popp-kaart (1842-1879). Het perceel met nr. 217 maakt nu deel uit van perceel 213X.

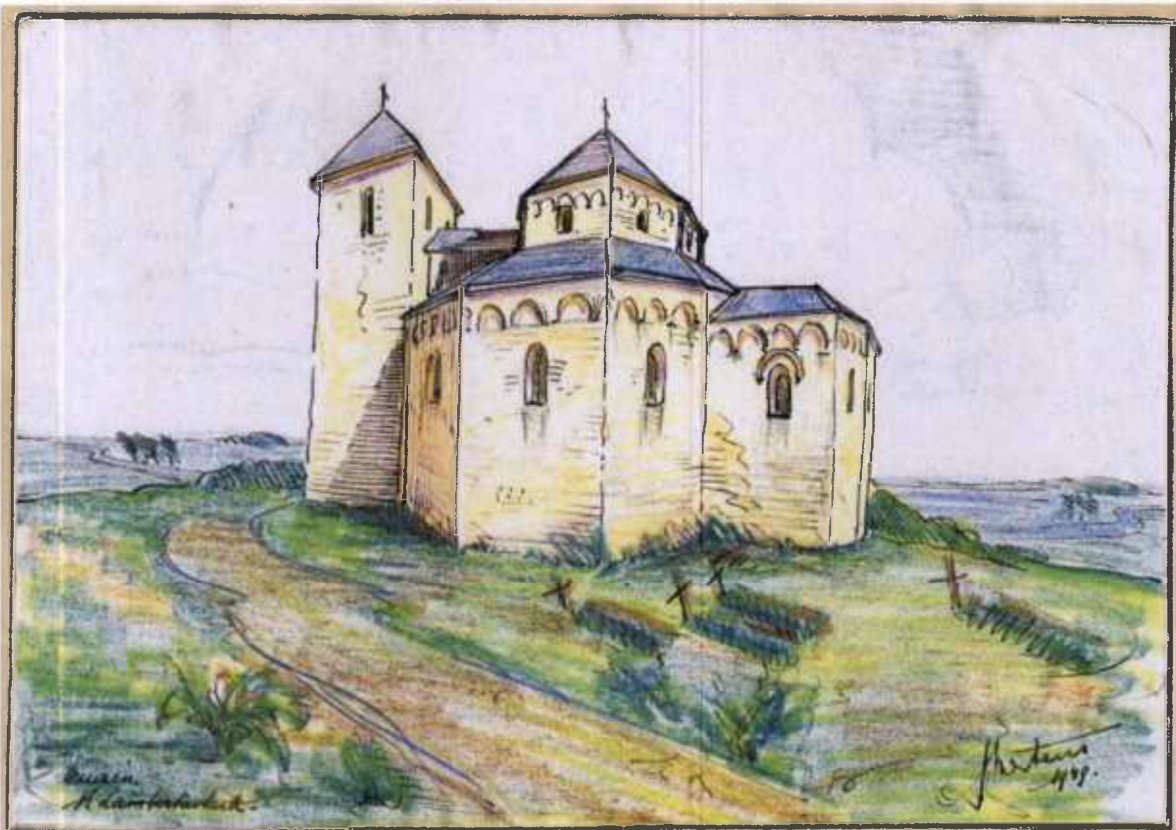
Figuur 17: reconstructietekening van de middeleeuwse centraalbouw door Jozef Mertens (© archief Walter Sevenants).

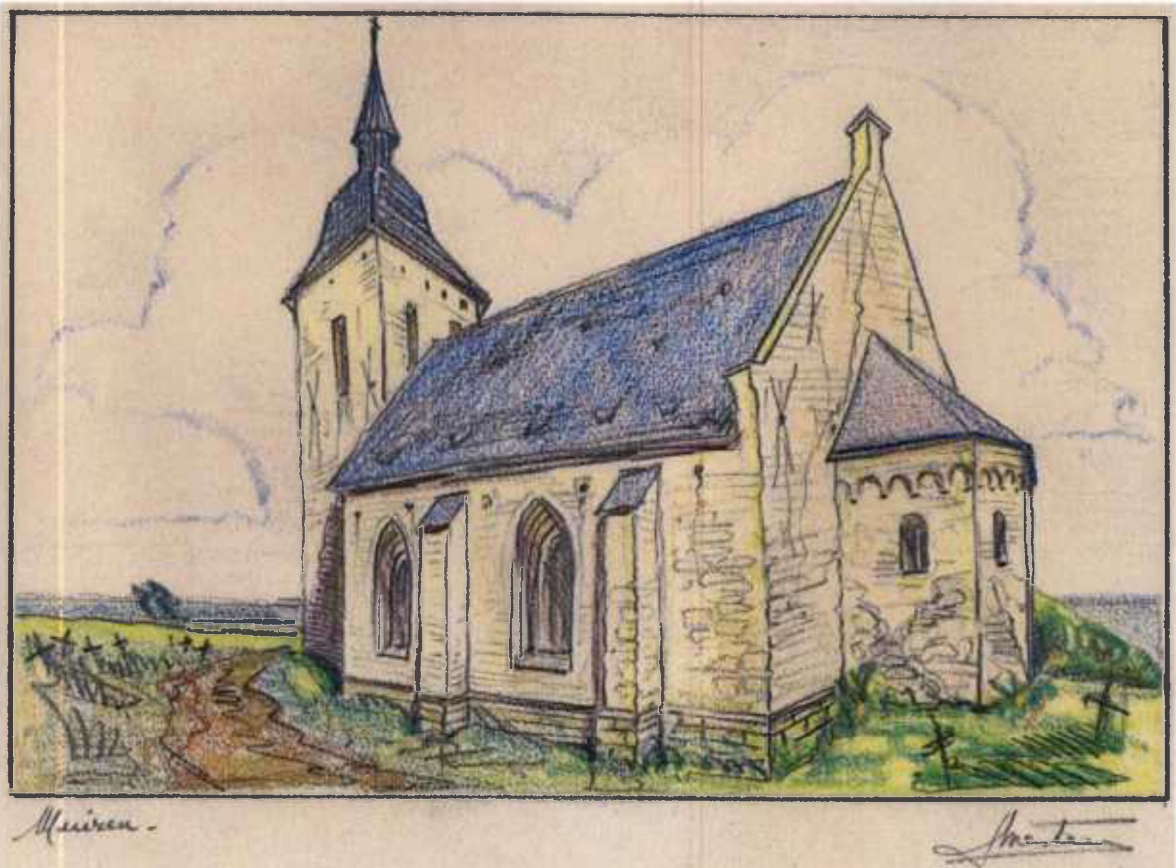
Figuur 18: reconstructietekening van de éénbeukige parochiekerk die de centraalbouw (na 1500) vervangt. De oude toren en de apsis werden hergebruikt (© archief Walter Sevenants).
