**42. VASTGOEDBELEID. Goedkeuring tweede overeenkomst tussen stad Mechelen en MEST vzw voor het tijdelijk gebruik van een gedeelte van het gebouw van de voormalige brandweerkazerne, Dageraadstraat 2 te Mechelen.**

### Betononderzoek te Mechelen

**Opdrachtgever:** Bollinger Grohmann Sarl  
**Contactpersoon:** Wim Jansen  
**Werk:** Dageraadstraat, Mechelen  
**Datum uitvoering:** 20 en 21/03/20  
**Metingen:** Ing. Glenn Puystjens  
**Rapport:** ing. Glenn Puystjens  
**Referentie:** BR 1309

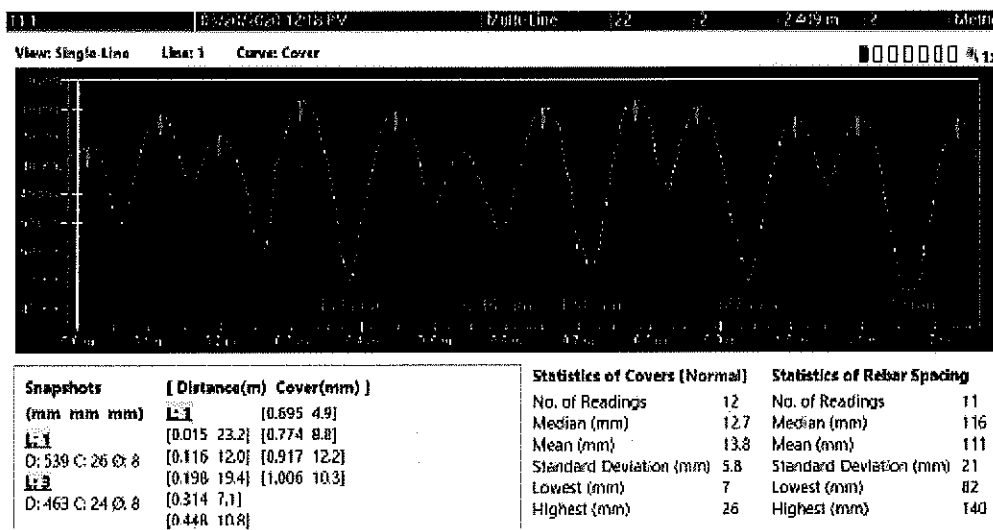
Figuur 3.1 Meetresultaat van de wapeningscan ter hoogte van locatie 11

Op de aangegeven meetlocaties werden wapeningscans bekomen waarop per scan een aantal gegevens opgemeten, geregistreerd en weergegeven worden (zie Figuur 3.1 als voorbeeld):

- Visuele weergave van de scan met daarop de diameter van de gescande wapeningstaaf, en de geregistreeerde betondekking;
- Een tabel met de individueel geregistreeerde waarden van de betondekking in mm;
- Inschatting van de staafdiameter (de correcte waarde dient destructief te worden bevestigd);
- Tussenafstand van de staven;
- Statistische verwerking van de geregistreeerde betondekking:
  - o Aantal gedetecteerde staven = aantal resultaten van betondekking
  - o Mediaan van de betondekking
  - o Gemiddelde waarde van de betondekking
  - o Standaardafwijking op de gemiddelde waarde van de betondekking
  - o Minimale waarde van de betondekking
  - o Maximale waarde van de betondekking
  - o Diameter ND (niet destructief)
  - o Diameter DT (destructief)

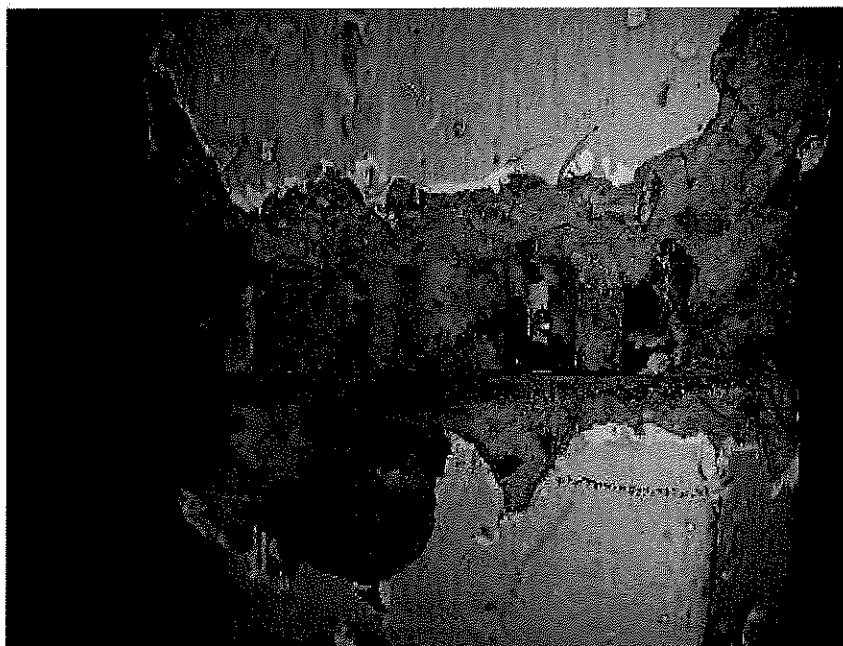
Figuur 3.7: Destructieve controle ligger (houtblokje aanwezig)

# staven	Mediaan. [mm]	Gemid. [mm]	Stdev. [mm]	Min. [mm]	Max. [mm]	Tussenafstand. [mm]	Dia. NDT [mm]	Dia. DT [mm]
6	10,6	11,8	3,2	8	17	199	-	10
2	58,4	58,4	4,8	54	63	-	20	25
7	24,1	24,1	1,0	23	26	47	28	25

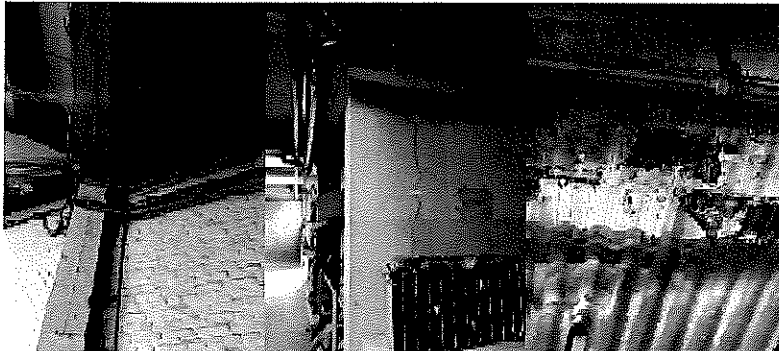
Het huidige pand vertoont enkele zichtbare gebreken, waarvan hieronder enkele foto's zijn toegevoegd, waardoor de vraag zich stelt of het veilig is om onderdak te bieden aan deze organisaties.

De voornaamste bekommernis is dat stukken beton van platen en balken loskomen en naar beneden vallen. Dit is te wijten aan het fenomeen betonrot, door het roesten van het wapeningstaal, en bijgevolg expansie van het staal, worden de opneembare trekspanningen in het beton overschreden waardoor deze los komen. Op de plaatsen waar ik het heb kunnen vaststellen vormt dit niet zozeer een gevaar omdat het beton op deze plaatsen enkel aanwezig is ter bescherming van het staal. Doorgaans kan dit eenvoudig worden hersteld door het wegpikken van het loszittende beton, ontroesten van het wapeningstaal, roestwerend schilderen en herstellen met een herstmortel. Echter op één plaats zag ik al verregaande degradatie van het wapeningstaal waar een éénvoudige oplossing niet meer toereikend zal zijn.

Er is geen acuut instortingsgevaar maar de schade die is vastgesteld dient wel aangepakt te worden indien men het pand in gebruik wenst te houden. Dat wil zeggen het ganse gebouw afgaan ter detectie van loszittende beton en eerder gemelde herstmethode toepassen. Dit dient in de tijd herhaald te worden, een goede opvolging is hierin cruciaal.
