# Naar een verbeterde toegankelijkheid van oversteekplaatsen op het openbaar domein

1. **Algemene principes rond de toegankelijkheid van voetpaden**
2. **Vier mogelijke oplossingen voor het wegwerken van drempels**
3. **Inventarisatie van oversteekplaatsen ter hoogte van kruispunten**
4. **Eerste resultaten van de inventarisatie**
5. **Verdere uitwerking**

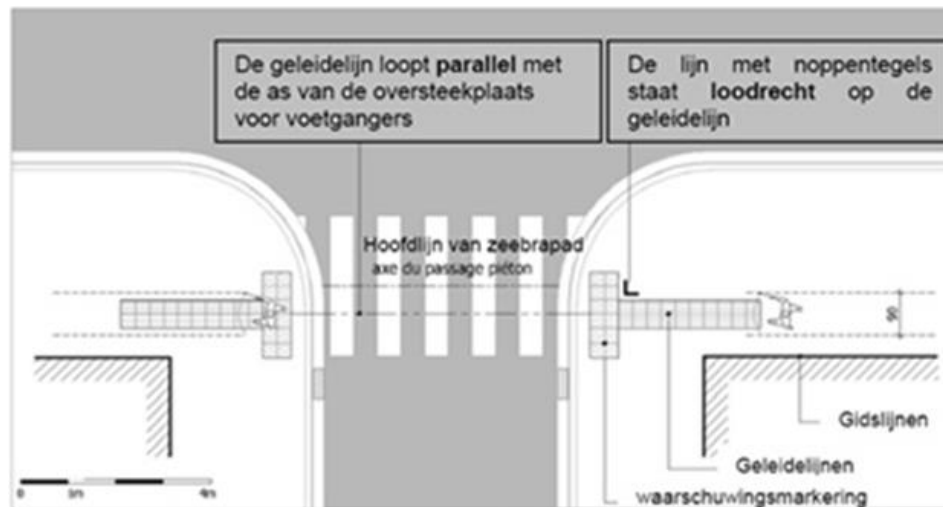
Ter hoogte van kruispunten kan kunstmatige geleiding

- geleidelijn
- waarschuwingsmarkering

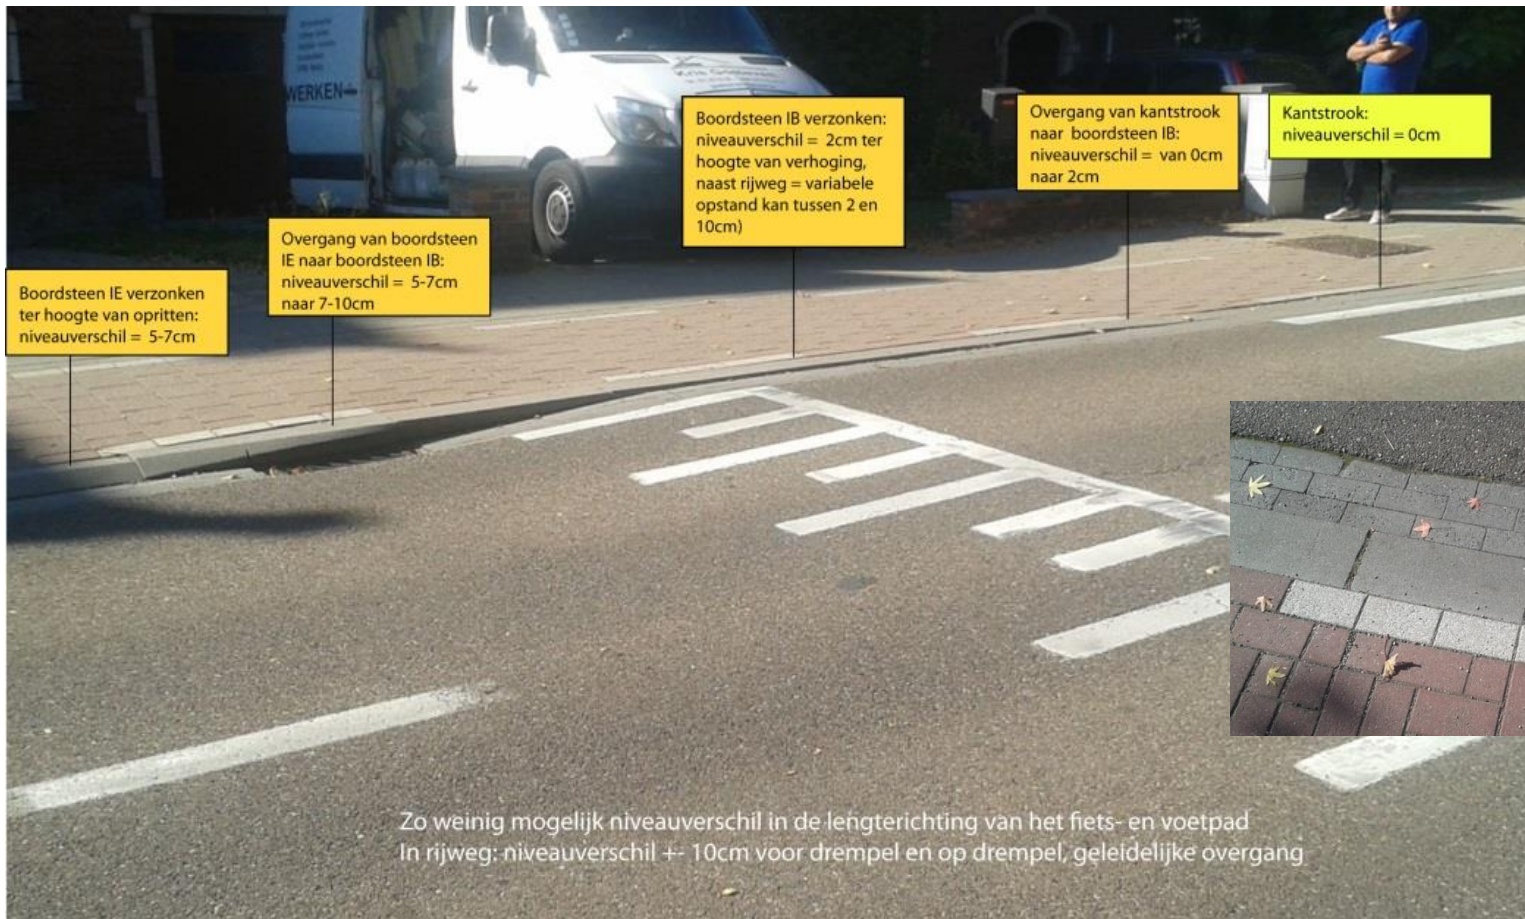
Verhoogd kruispunt met ter hoogte van het zebrapad 0 cm niveauverschil

Wordt algemeen beschouwd als de **beste oplossing** om de toegankelijkheid, oversteekbaarheid en verkeersveiligheid te verbeteren.

Dit betekent echter vaak een volledige heraanleg van het kruispunt -> nog altijd een **dure oplossing** (+- 30.000 euro).

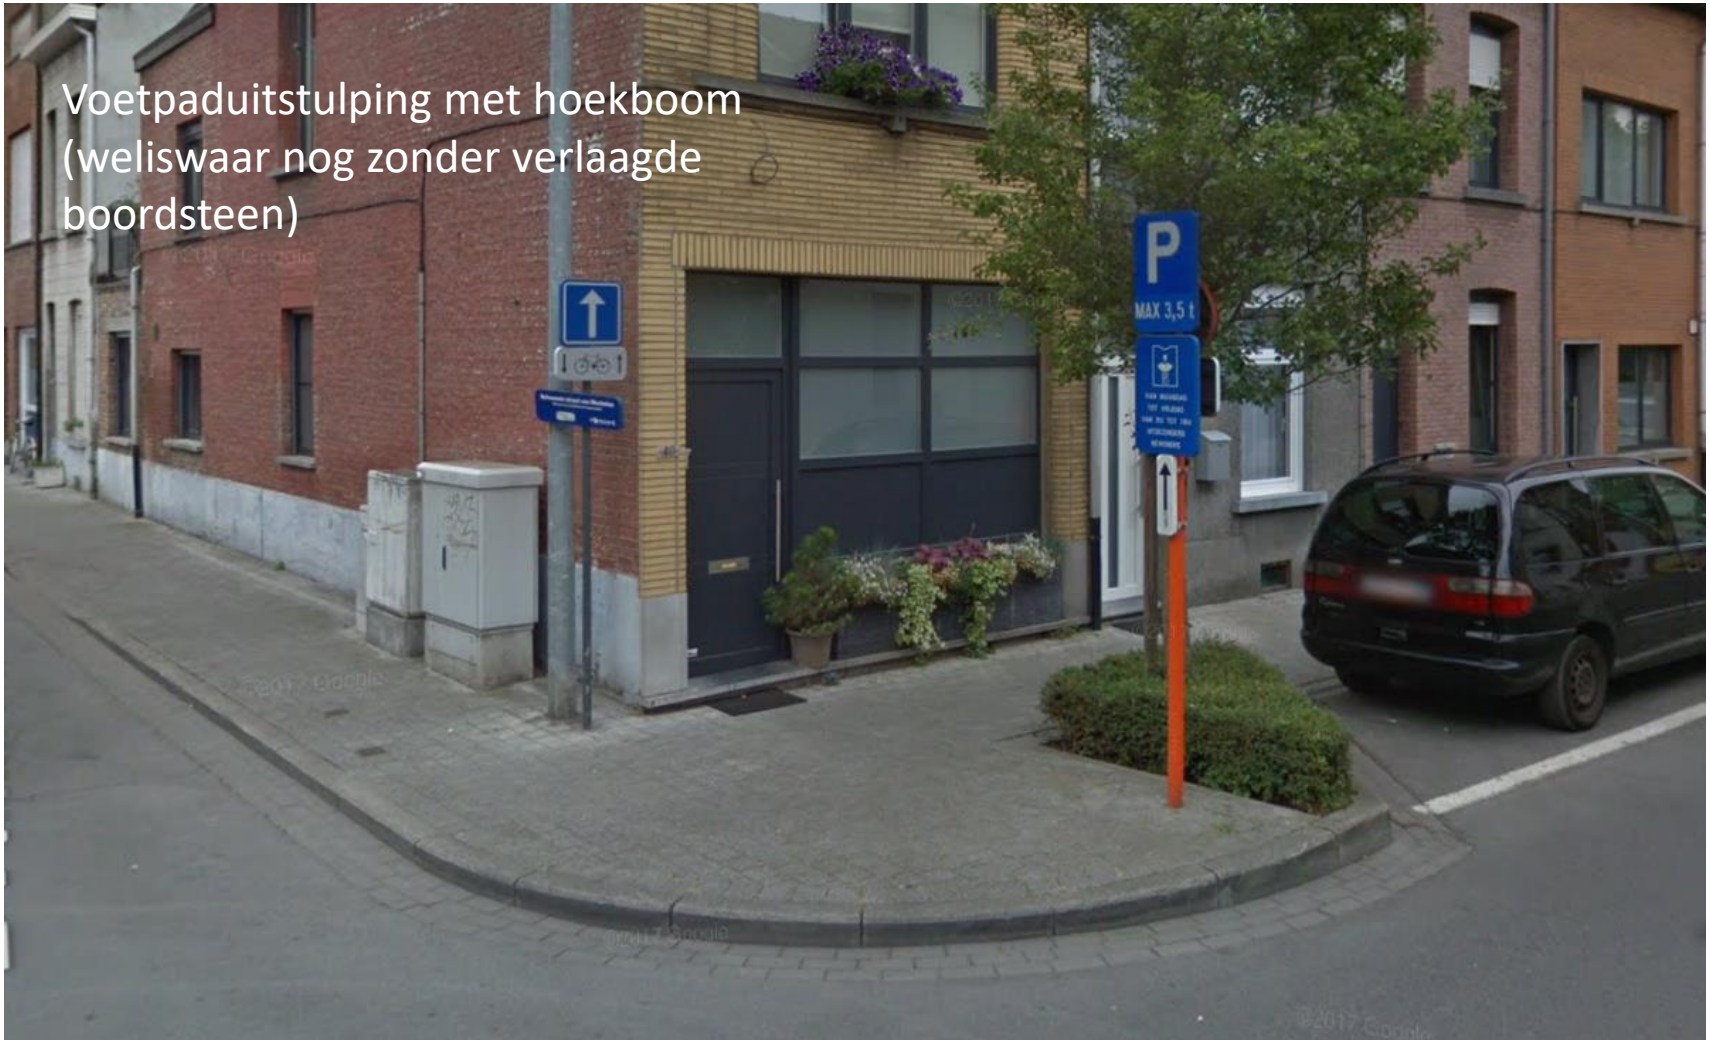
Voetpaduitstulping met hoekboom  
(weliswaar nog zonder verlaagde  
boordsteen)

Verbredingen van het voetpad ter hoogte van het kruispunt

- **veiligheid**: voetgangers hebben meer ruimte + oversteeklengte vermindert
- **combinatie met hoekbomen/plantvakken**: vergroening + poorteffect
- **geleiding van het verkeer**: bij uitstulping + hoekboom -> geen paaltjes nodig

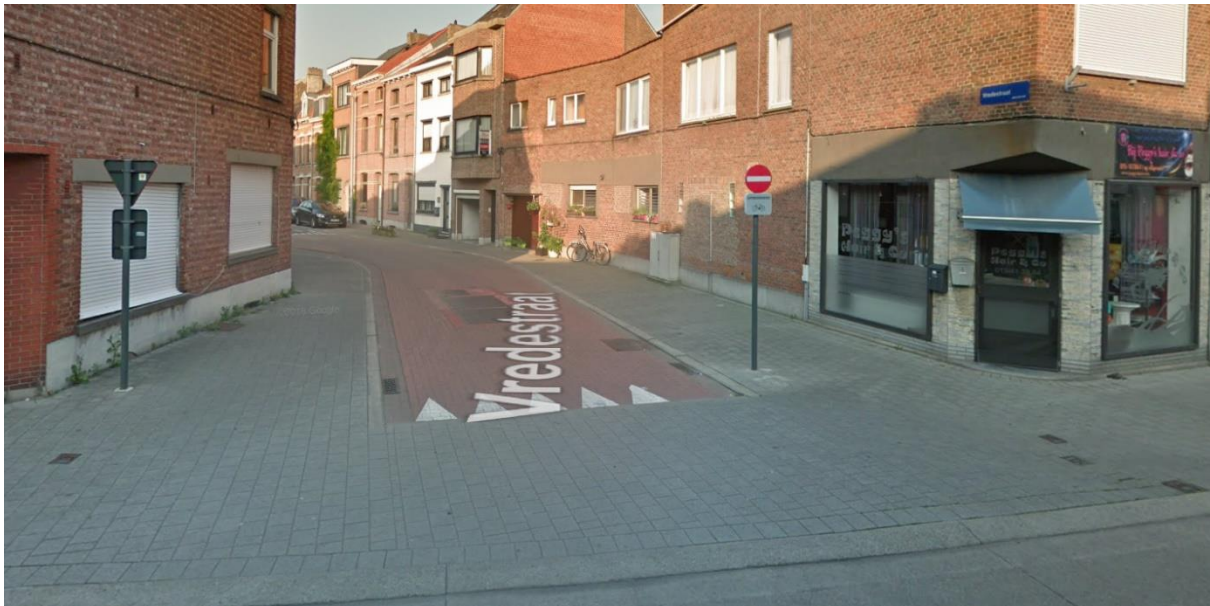
Voetpad verhoogd laten doorlopen ter hoogte van een zijstraat.

Meestal toegepast wanneer er een duidelijk onderscheid is tussen hoofdweg en zijstraten. Raming +- 5.000 euro.

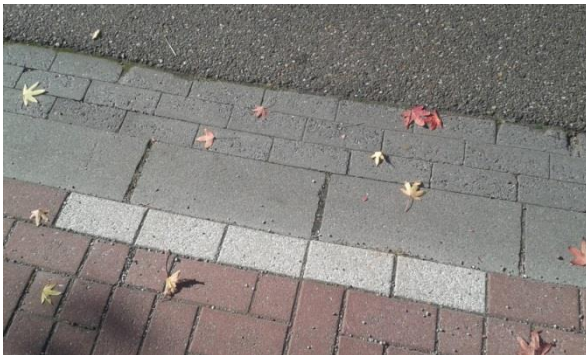
Eenvoudigste aanpassing met wegwerken van fysieke drempel.  
Inschatting kostprijs 500 à 750 euro.

**Waar mogelijk werken met een kantstrook als boordsteen over een lengte van minimaal 2m. Daarnaast overgangsboordsteen voor overgang naar boordsteen IB.**
