# 40 JAAR RESTAURATIE AAN DE BEGIJNHOFKERK

## Restauratie 2014-17

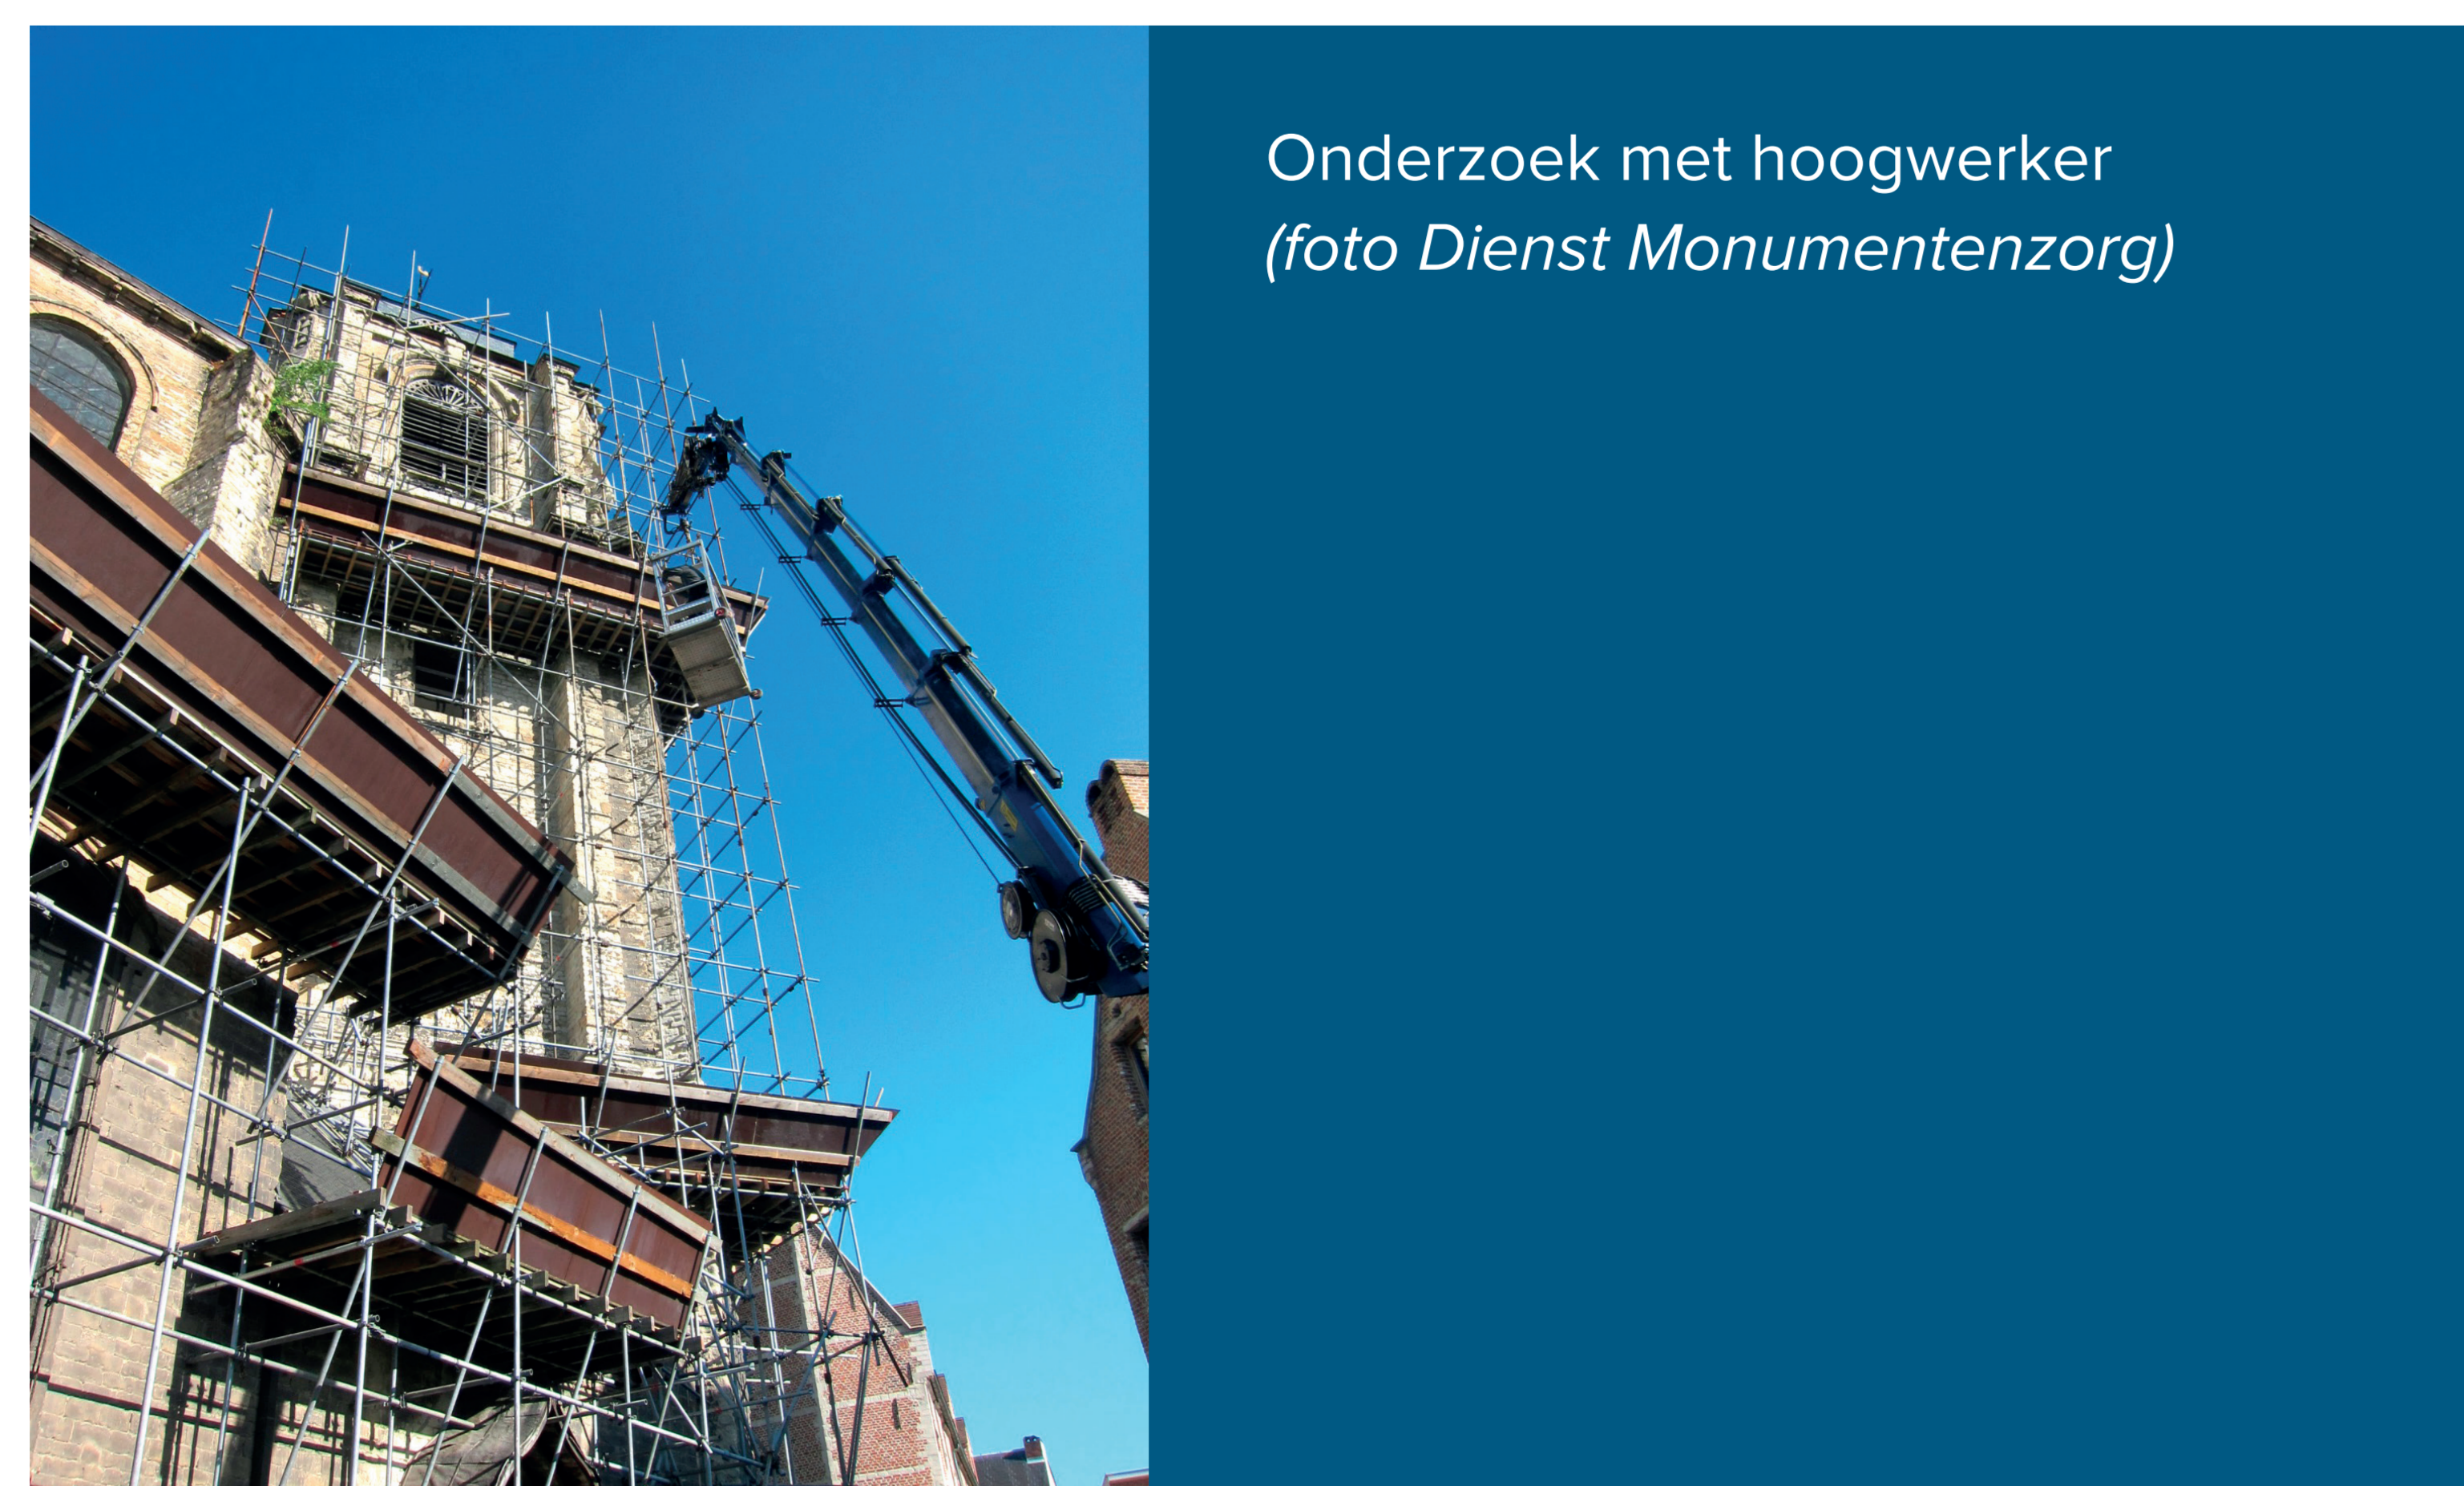
Onderzoek met hoogwerker (foto Dienst Monumentenzorg)

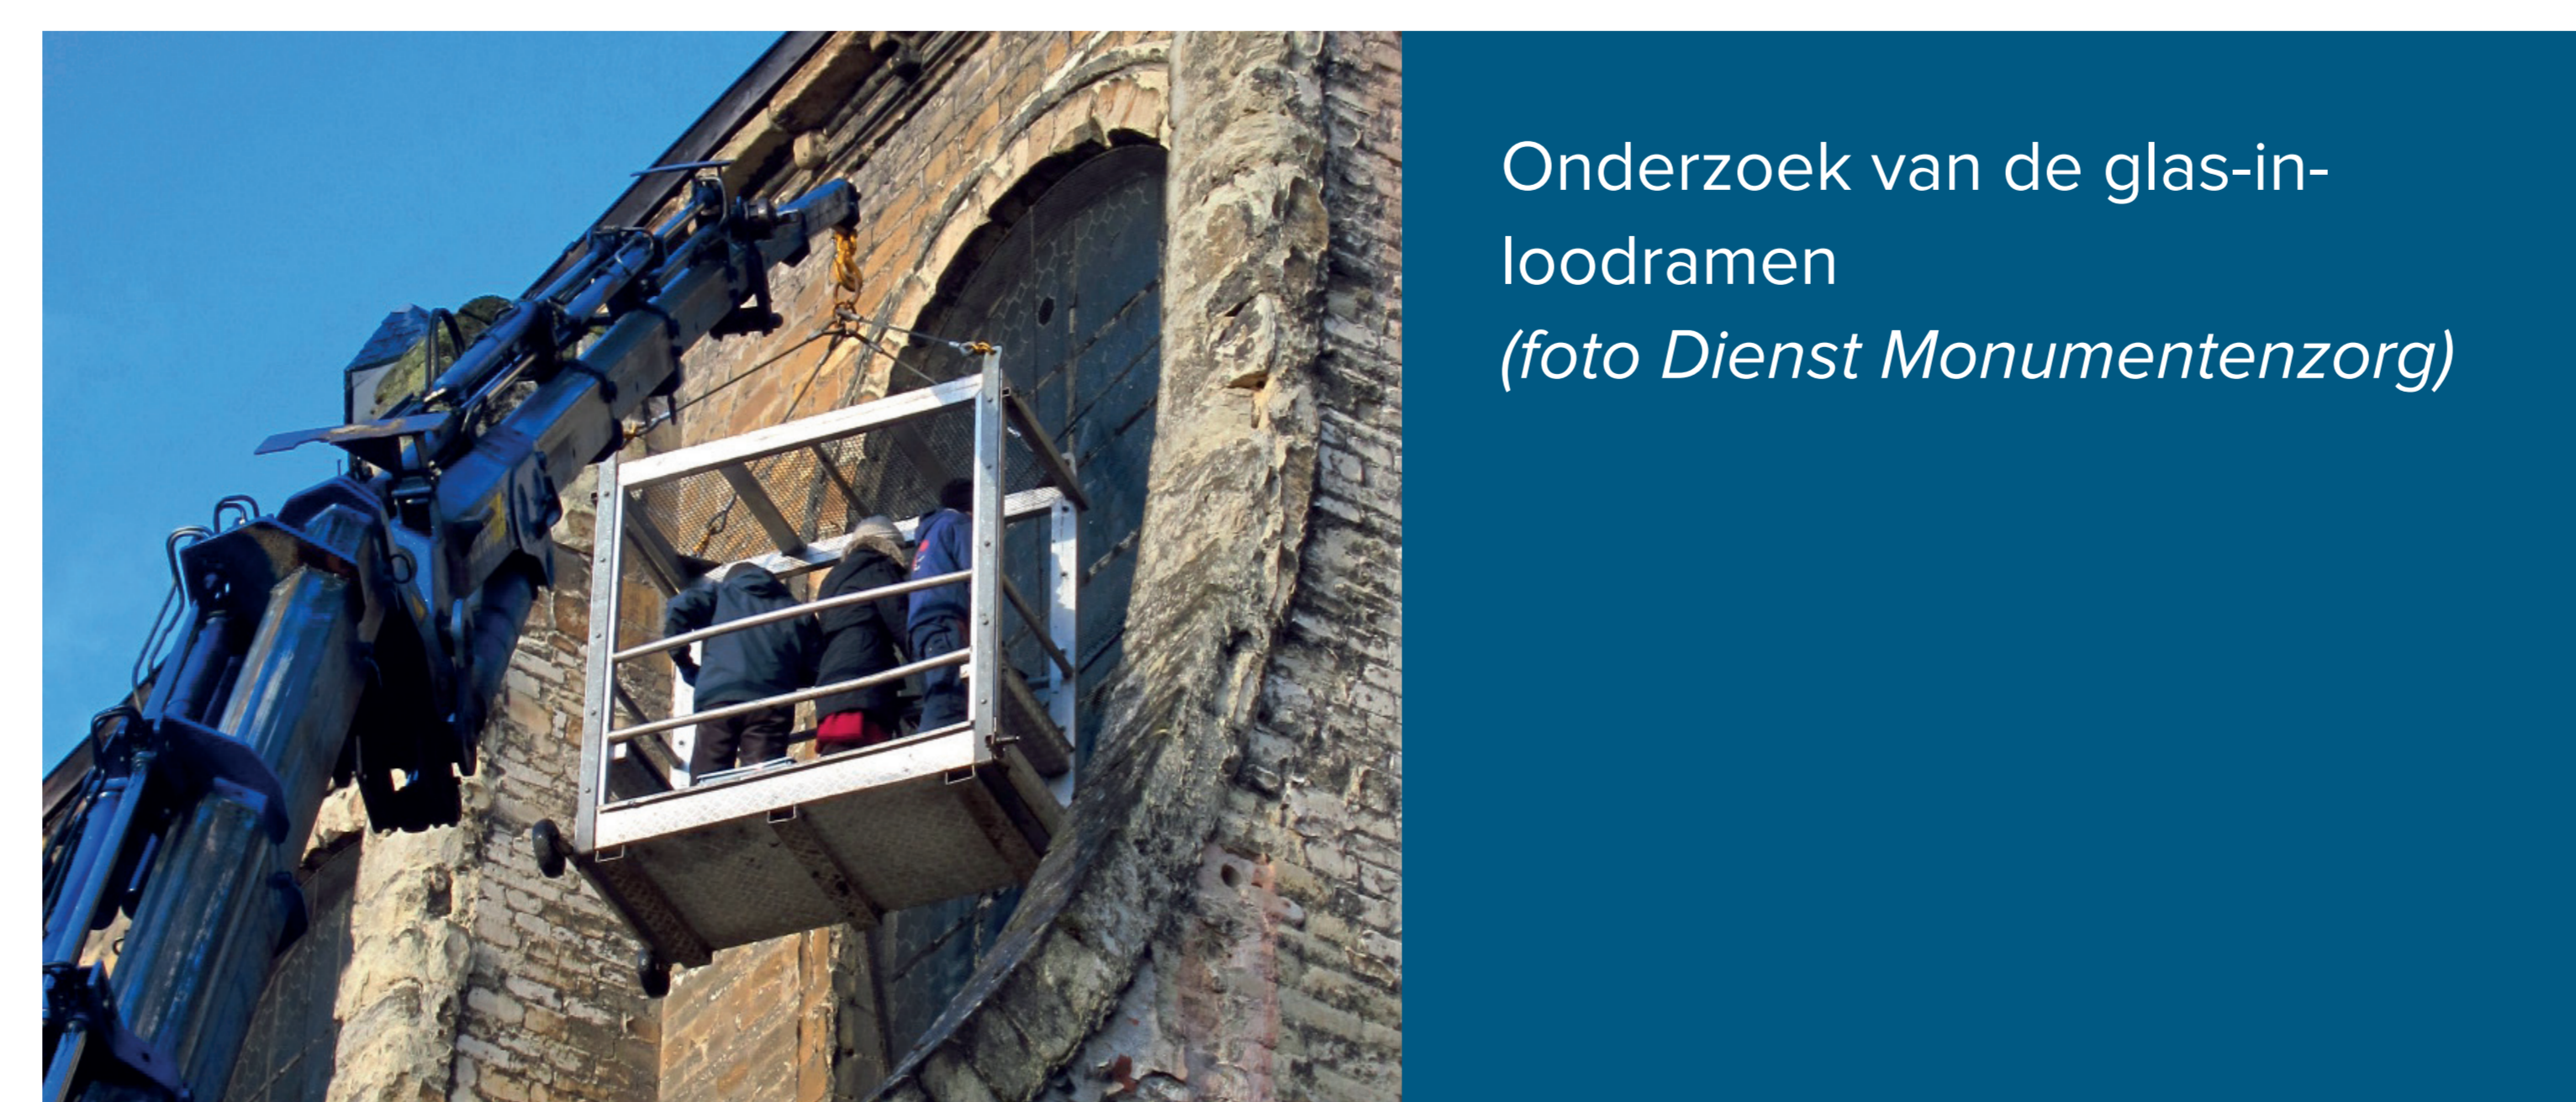
Onderzoek van de glas-in-loodramen (foto Dienst Monumentenzorg)

Door gebrek aan onderhoud en vandalisme verkeerde het glas-in-lood in een erbarmelijke toestand. Alle glas-in-loodpanelen worden gedemonteerd en in het atelier van de glazenier gerestaureerd. Deze restauratie bestaat uit het voorzichtig reinigen, het verlijmen van gebroken glaskalibers, het vervangen van verdwenen of onherroepelijk beschadigde kalibers en het (plaatselijk) herloden van de panelen.

De panelen worden teruggeplaatst in een museale opstelling. Waar vroeger het glas-in-lood stond, komt nu een transparante veiligheidsbeglazing. De glas-in-loodpanelen worden enkele centimeters dieper in de kerk gemonteerd. Op die manier zijn ze beschermd tegen weersinvloeden en vandalisme.
