## VOORGESCHIEDENIS VOOR DE HUIDIGE RESTAURATIE

## RESTAURATIE

## Grondige stabiliteitswerken van de kooflijst van 'In Den Grooten Zalm'

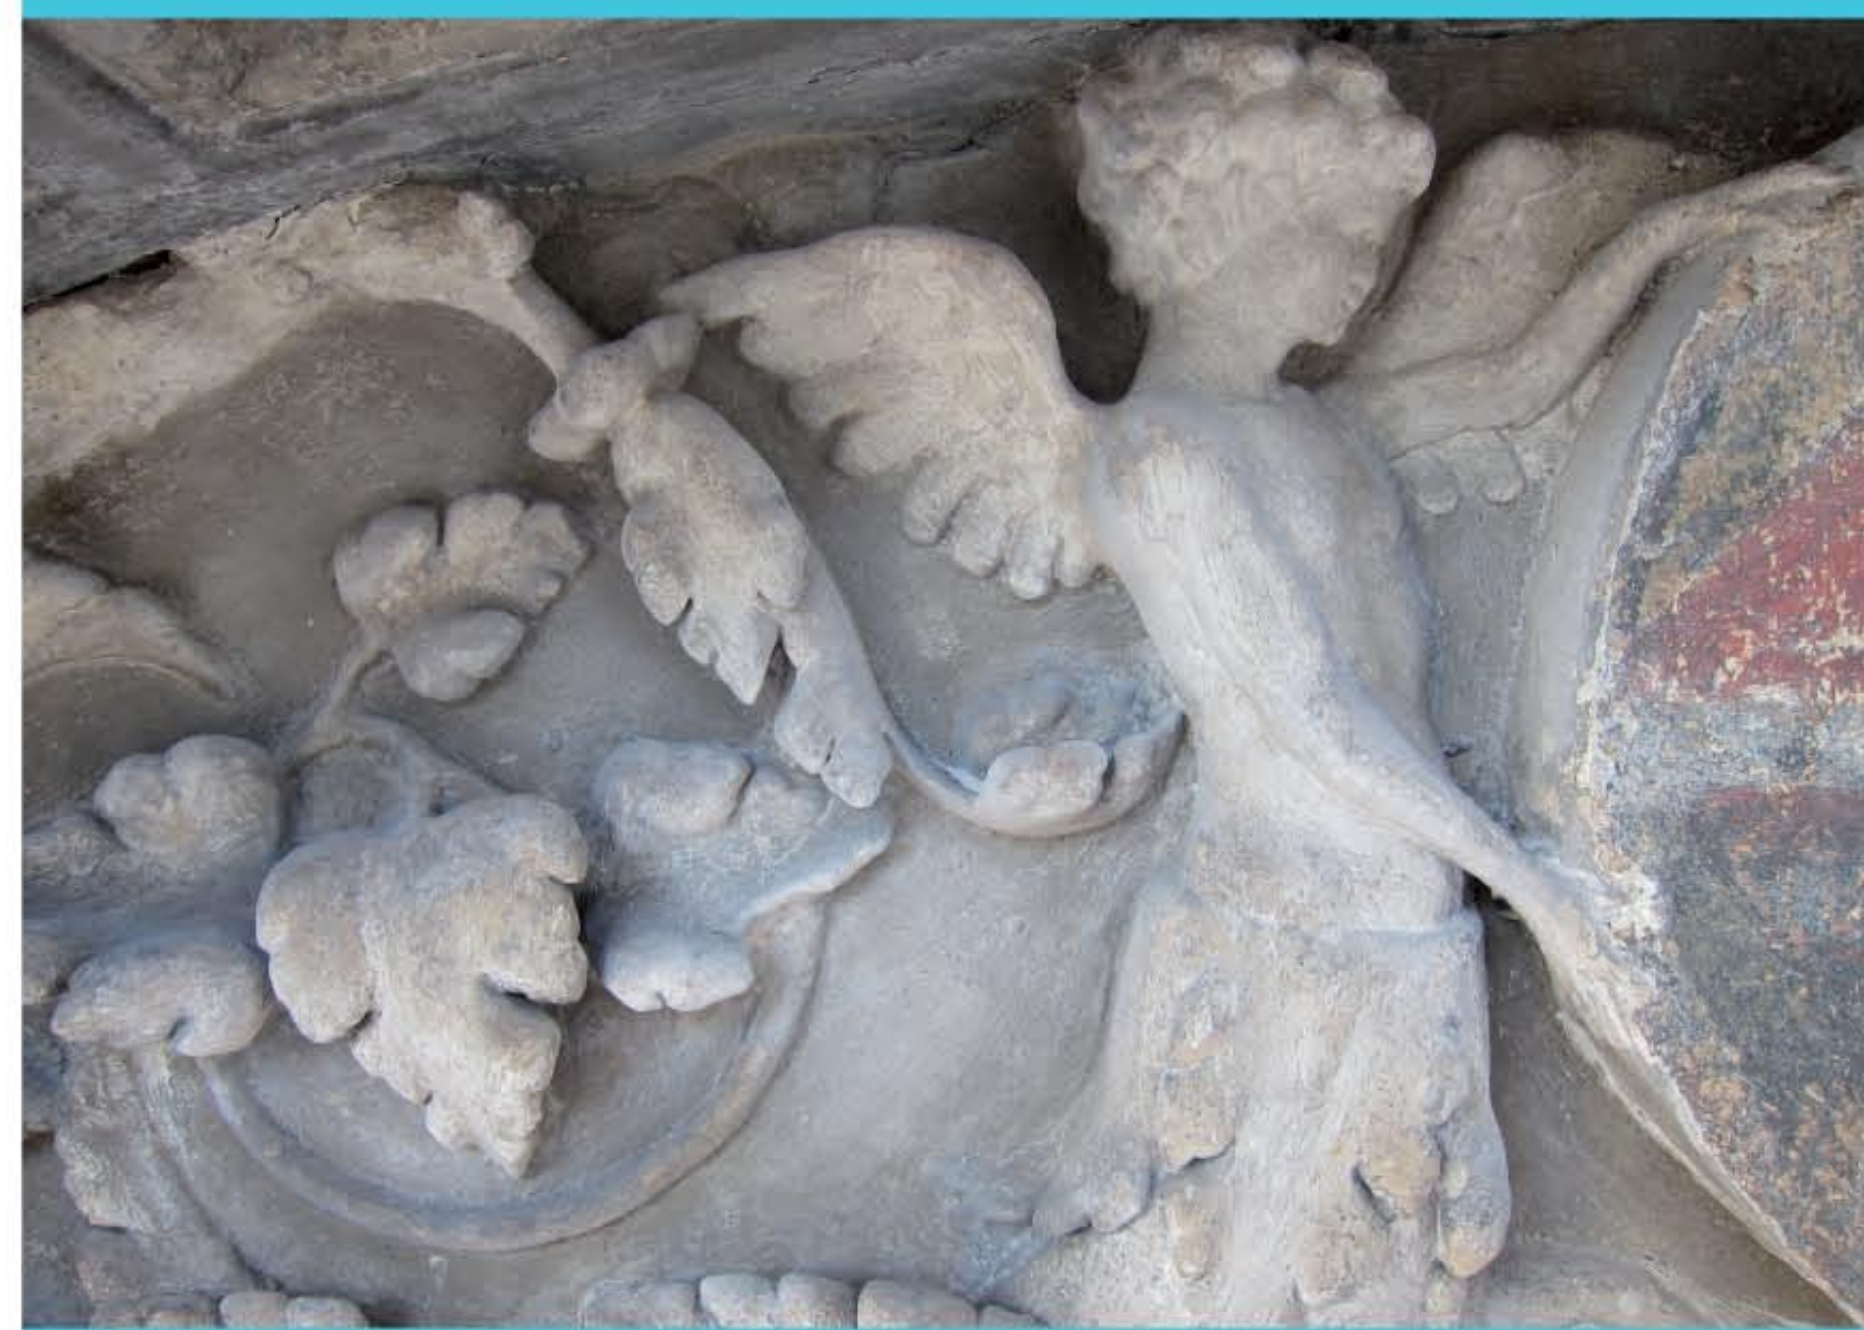
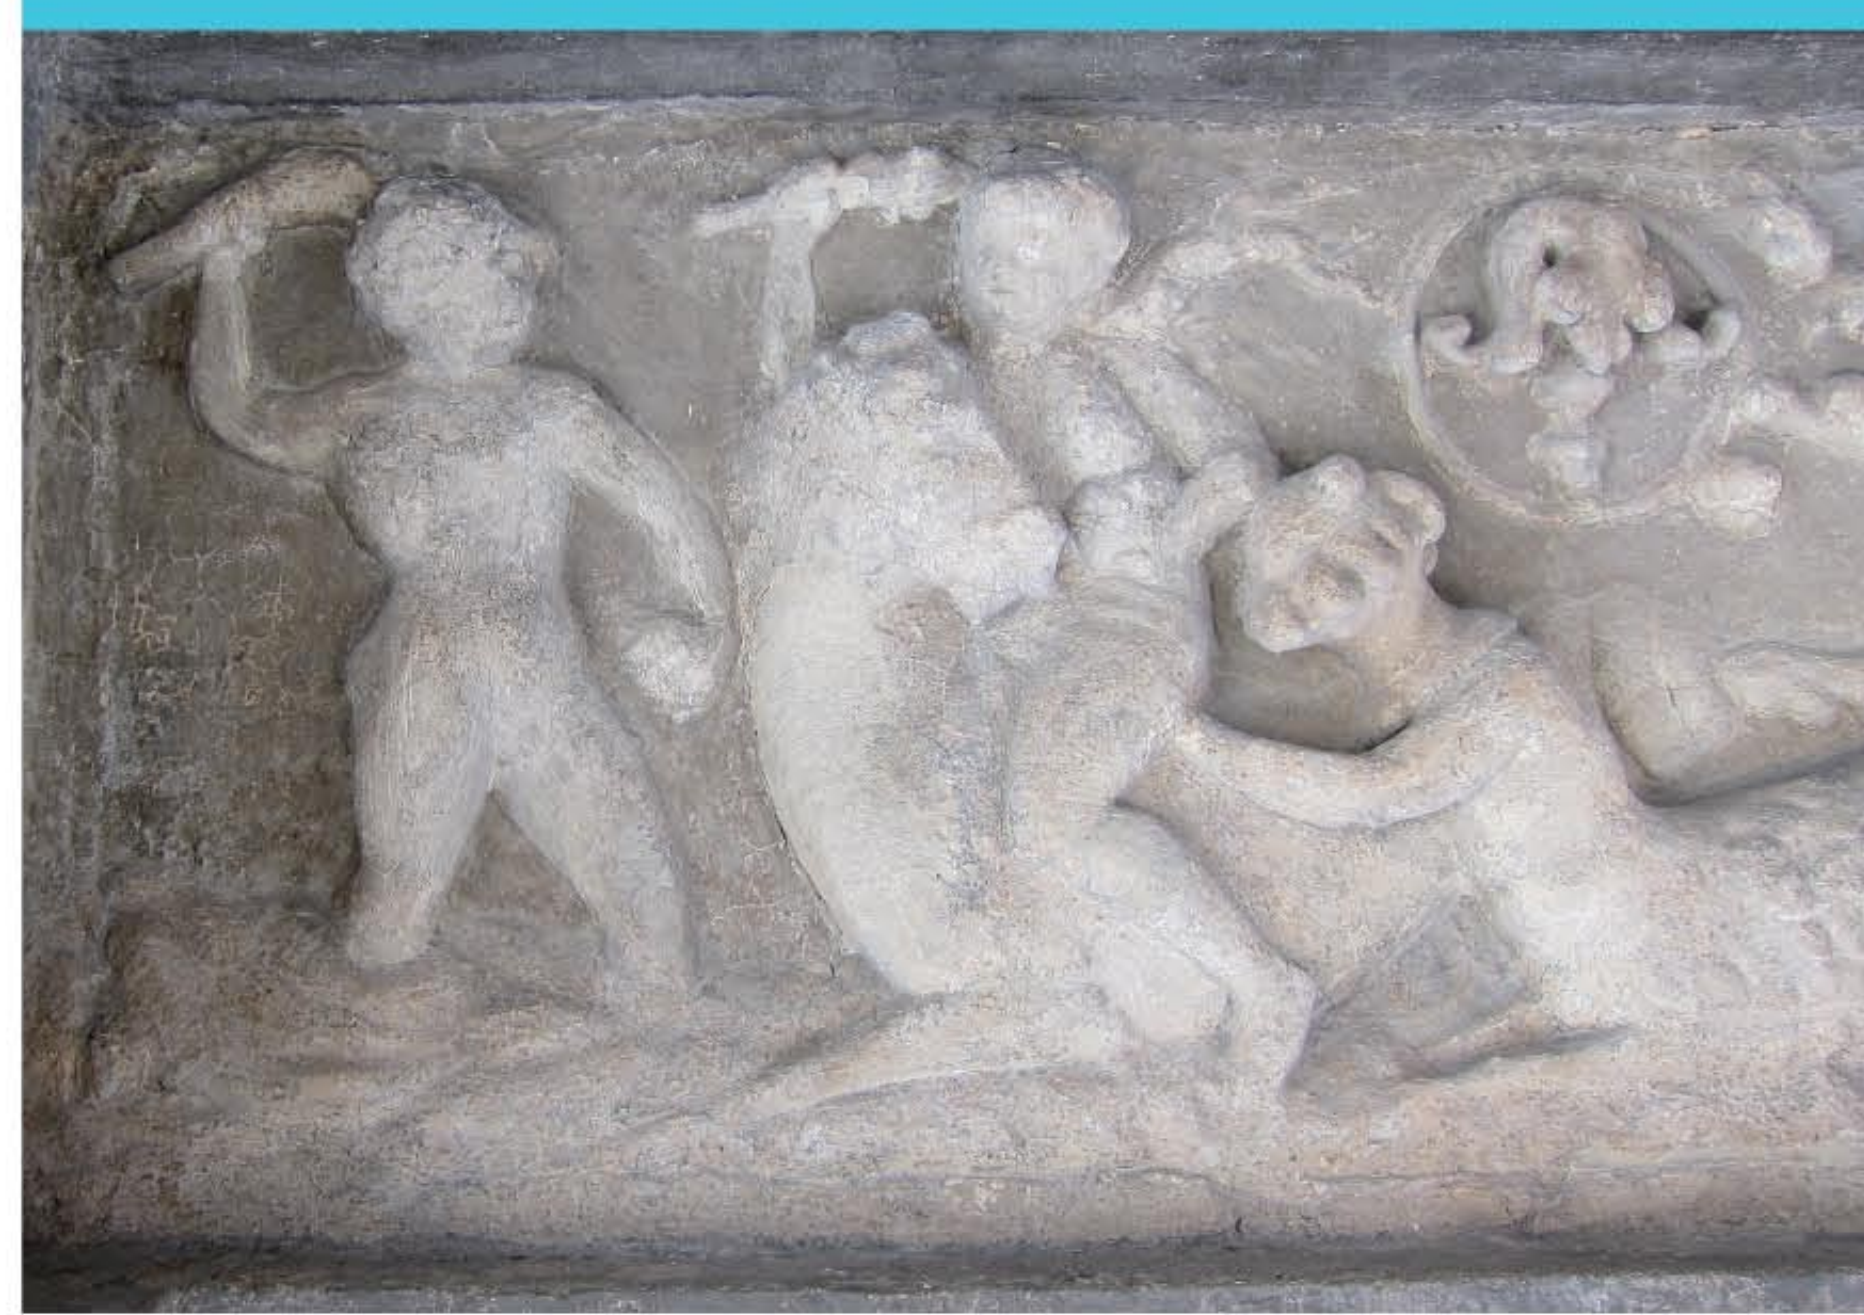
▲ De proefrestauratie omvatte de consolidatie van de natuursteen en de aanvullingen in gips, het opvullen van barsten, lacunes en holtes, het fixeren van de verflagen, het zacht reinigen en vrijleggen van de tweekleurige afwerking van de 19de eeuw. Uiteindelijk worden er plaatselijk retouches aangebracht.

Het huidige verflagenpakket zal grondig gefixeerd en blootgelegd worden tot op de 19de-eeuwse laag. De 19de-eeuwse aanvullingen in gips worden hierbij behouden om vormverlies in de gevel te vermijden. Barstjes en naden worden dichtgezet met kalkmortel of aangepaste plamuur. Nadien volgt een spaarzame retouche (3). Om de gekozen optie te toetsen aan de realiteit en om de tijdsduur in te schatten, werd een **proefrestauratie op het rechte boogveld boven het gelijkvloers** gemaakt.
