BEHEERSPLAN GROOT BEGIJNHOF MECHELEN

Beschermd stadsgezicht & UNESCO Werelderfgoed

BEHEERSPLAN ONROEREND ERFGOED

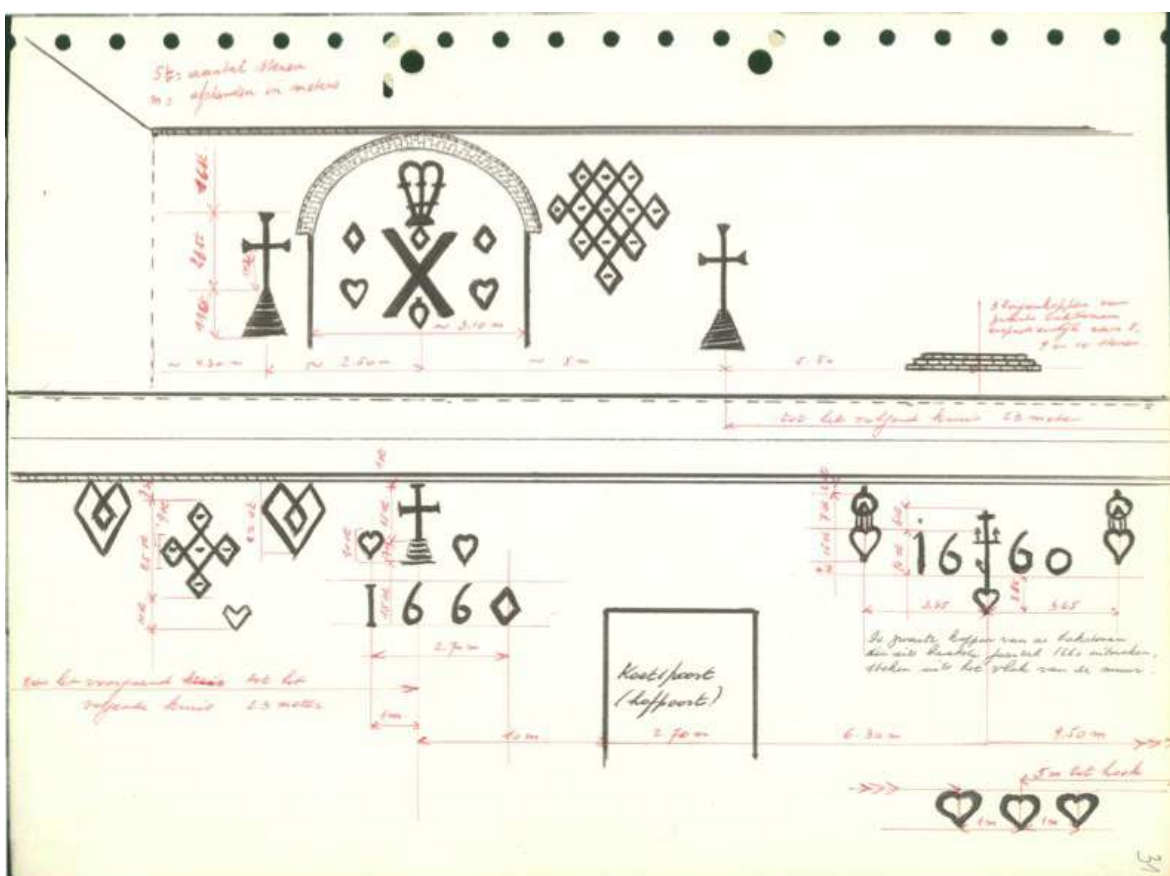
Afbeelding 14 Centjesmuur. Metselaarstekens in zwarte baksteen met onder andere het jaartal "1660" en verschillende Christelijke symbolen © Verzameling Berlemont, schets met aantekeningen

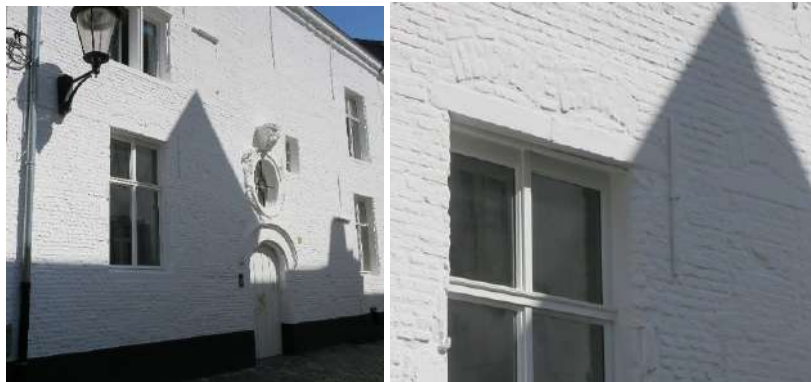
TYPE B

Gevels met zichtbare sporen van traditionele bak- en zandsteenstijl, waarbij de originele gevelindeling in latere bouwfases aangepast is, maar de oorspronkelijke gevelkenmerken nog duidelijk afleesbaar zijn aan de hand van bouwsporen in de vorm van natuurstenen lateien, hoek- en negblokken, ...

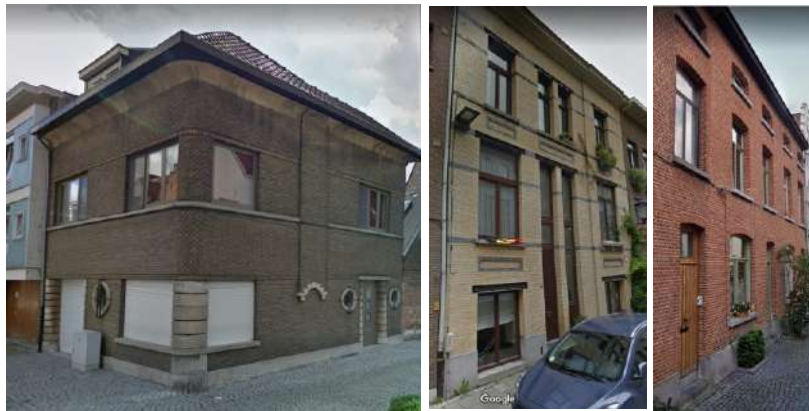
TYPE E

Gevels met een kenmerkende baksteenarchitectuur. Deze gevels zijn ontworpen als onbepleisterde gevels, met bv een bijzonder metselwerkverband, polychroom metselwerk, opliggend voegwerk...

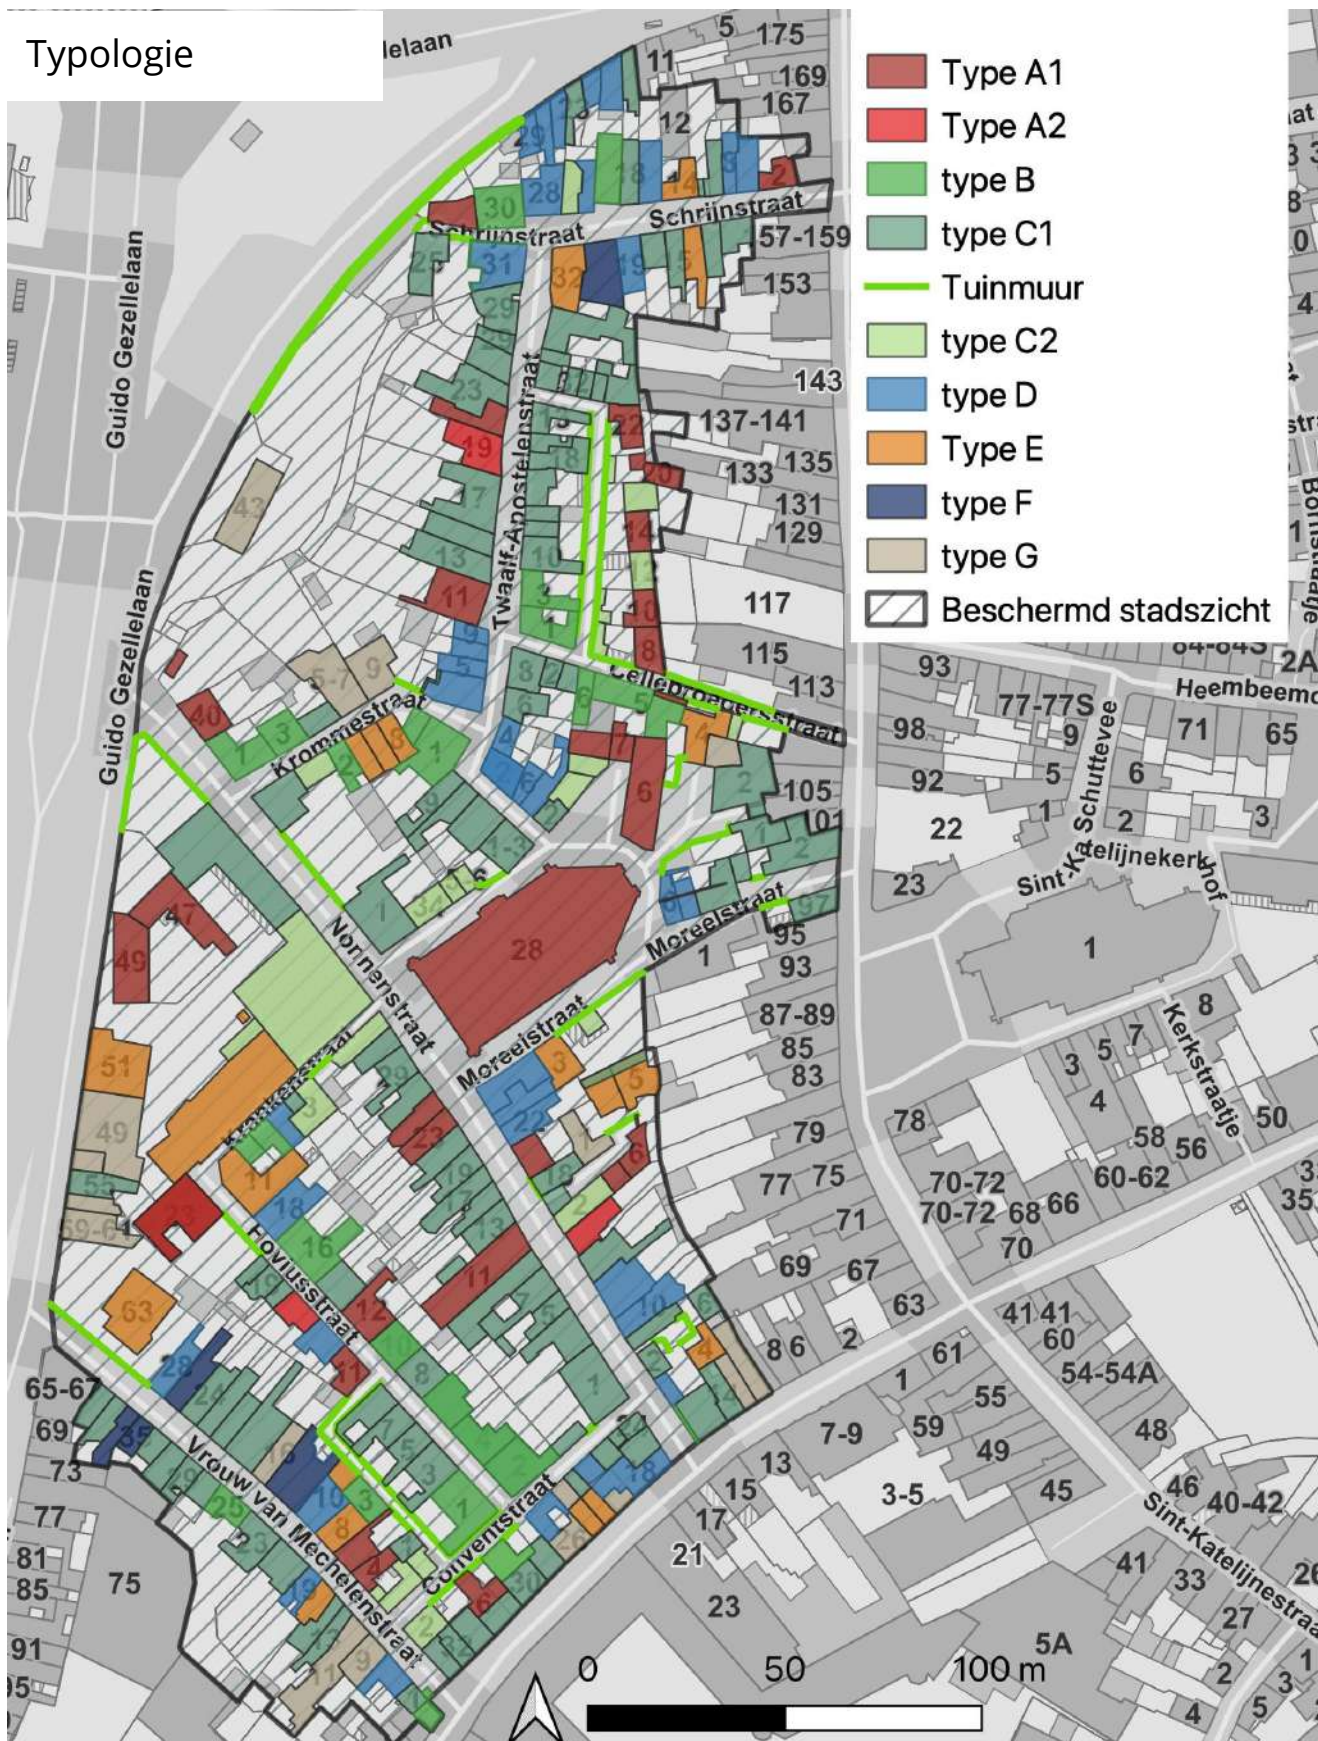
Het toekennen van een typologie gebeurt met behulp van een afwegingskader uitgaande van twee standpunten, zijnde de huidige toestand en de historische gegevens. Uitgaande van de huidige toestand wordt gekeken binnen welke stijkenmerken de gevel het best past. Doordat panden doorheen de geschiedenis aanpassingen gekend hebben, kunnen sommige panden toe te schrijven zijn aan meerdere categorieën. In dergelijke gevallen is er gekozen om terug te grijpen naar de historiek van het pand. Panden die doorheen hun geschiedenis wel aan een specifieke typologie toe te schrijven waren en hiervan nog karakteristieken bevatten, zullen in dit type ingedeeld worden.

Figuur 16 Typologieën in het Groot Begijnhof

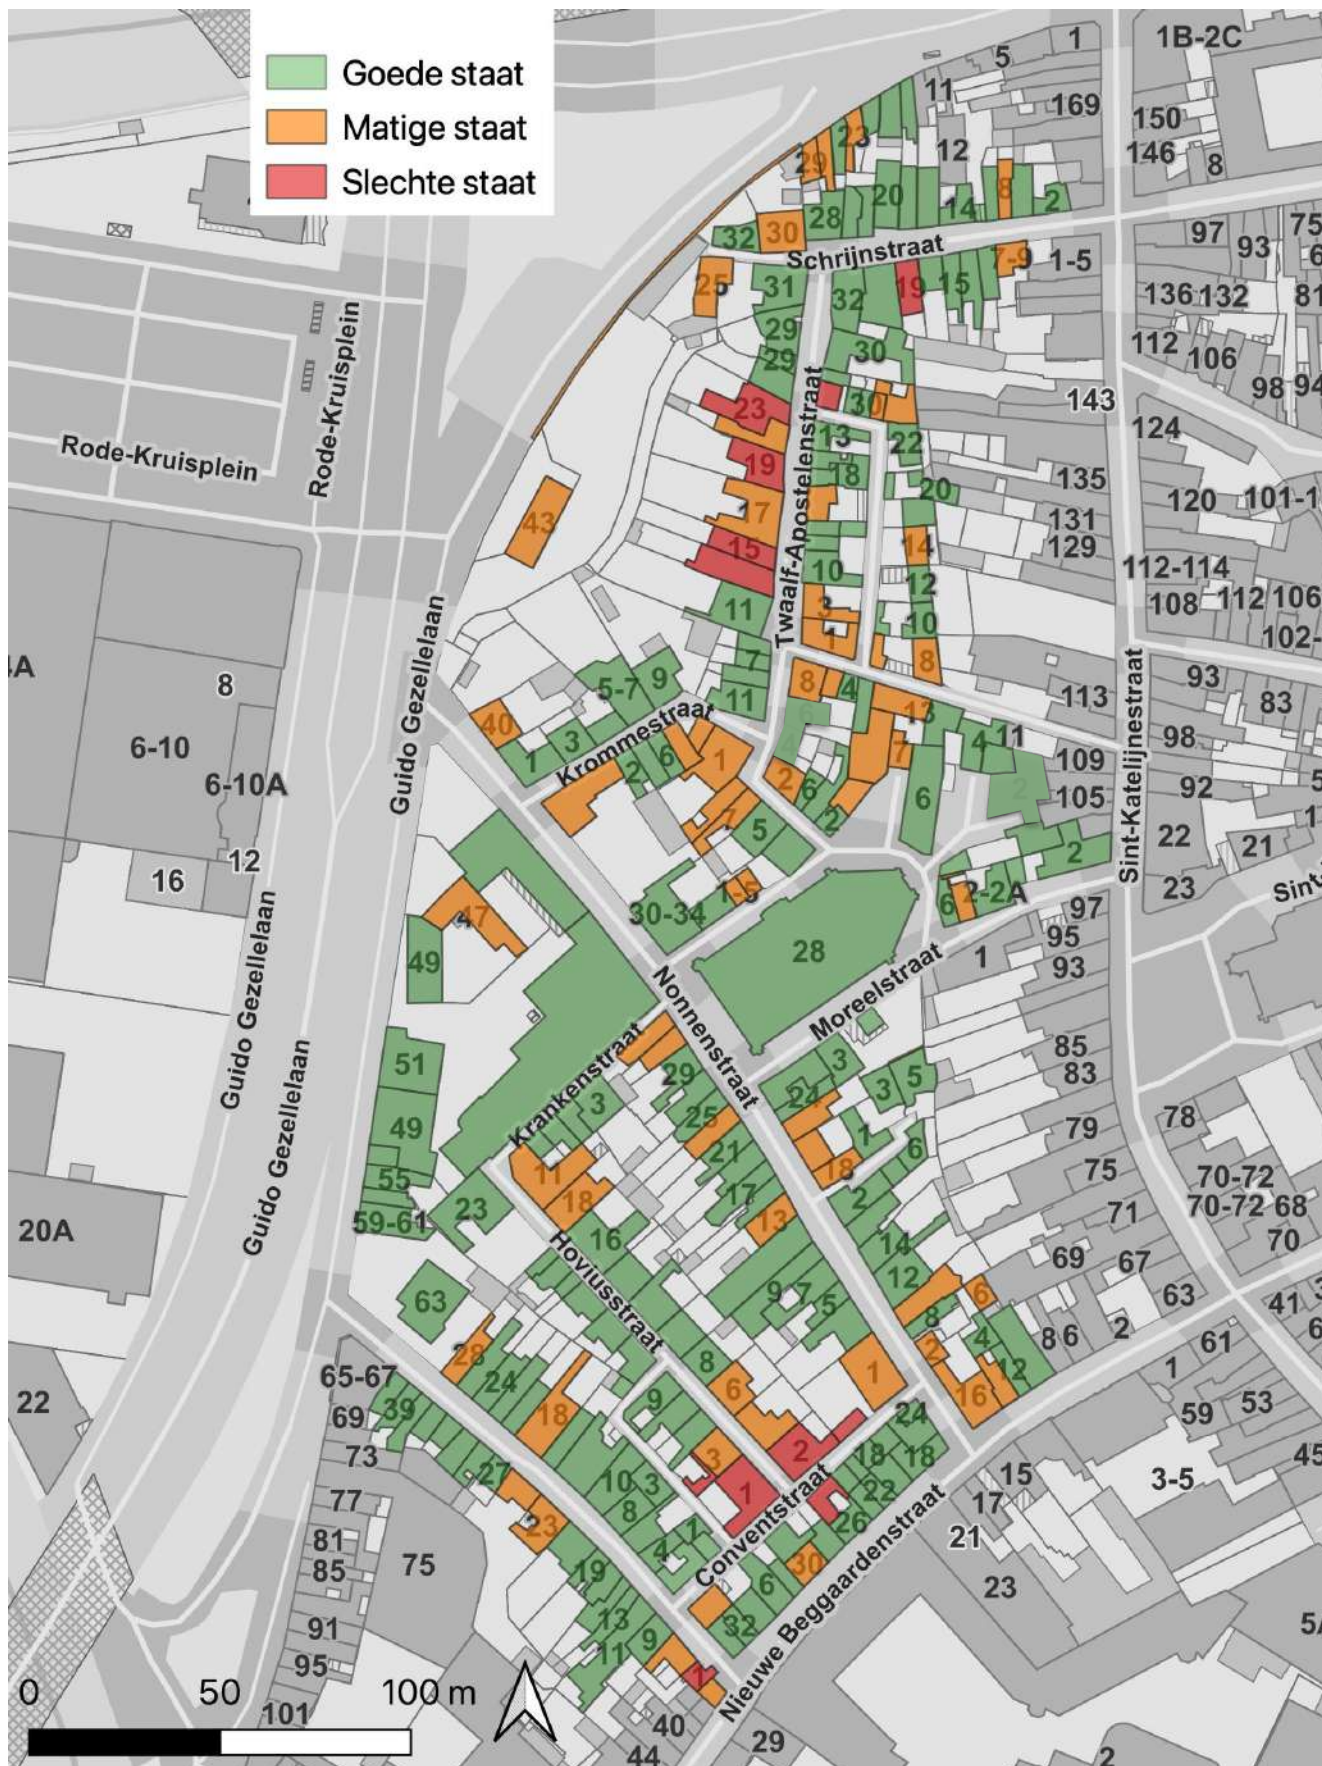
1. Goede staat: panden die recent gerestaureerd zijn en/of goed onderhouden. Er is nauwelijks schade te zien, enkel zeer plaatselijk slechter voegwerk, lichte vervuiling of normale verwerking die niet schadelijk is op lange termijn.
2. Matige staat: panden waarvan op meerdere plekken plaatselijke schade geconstateerd is in de vorm van scheuren in metselwerk/natuursteen, weggespoelde voegen, roest, afgebladderde verf op meerdere plaatsen, etc.
3. Slechte staat: wanneer een gebouw op meerdere plaatsen matige eigenschappen vertoont of plaatselijk ernstig beschadigd is, is het gecategoriseerd in slechte staat. Mogelijk zijn delen van het gebouw instabiel te zien aan verzakking of ernstige scheuren.

De schadepatronen bij het bouwkundig erfgoed binnen het begijnhof is zeer divers, hiernavolgend wordt een beknopte oplijsting gemaakt van de meest voorkomende problemen. Voor de uitleg en toekenning van exacte schade wordt verwezen naar de pandfiches in bijlage.

- Vervuiling van zowel de natuursteen, baksteen, schilder- en pleisterlagen
- Materiële schade met materiaalverlies: uitgewassen voegen, vorstschade aan natuursteen en/of baksteen
- Schade aan het schilderwerk: vervuild, schraal en afbladderend schilderwerk
- Schade aan het hout: houtrot, waterschade en loskomende elementen
- Schade aan het metaal: roest

Figuur 17 Categorisatie van de bouwfysische toestand van het bouwkundig erfgoed

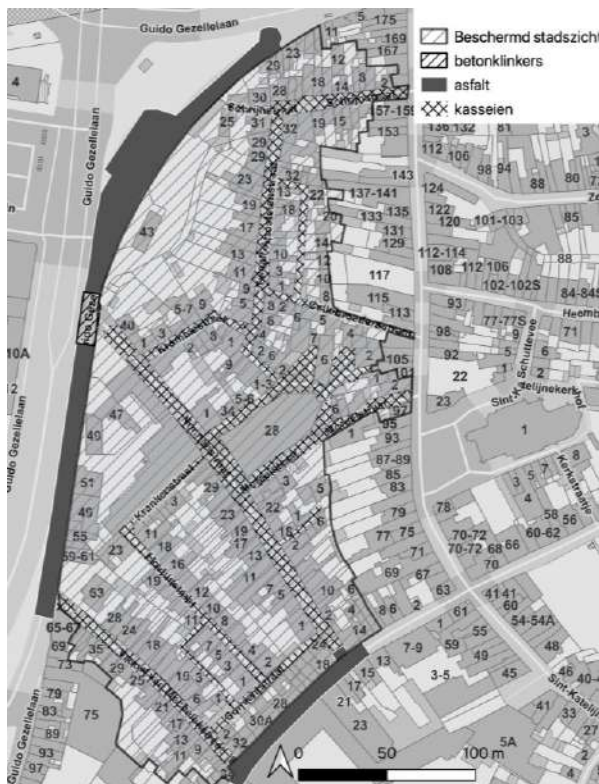
Figuur 19 Overzicht van de huidige verschillende wegdektypes

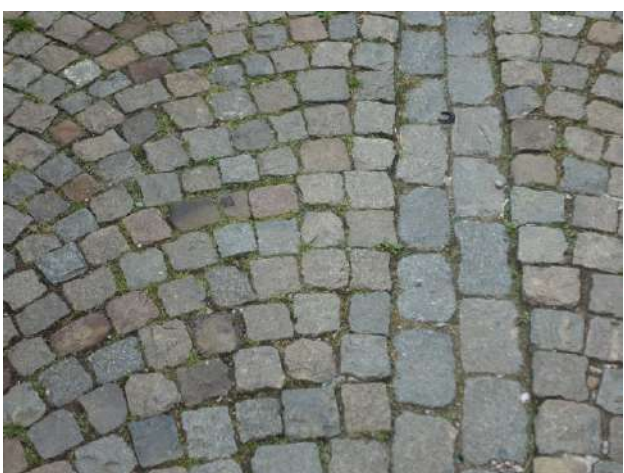
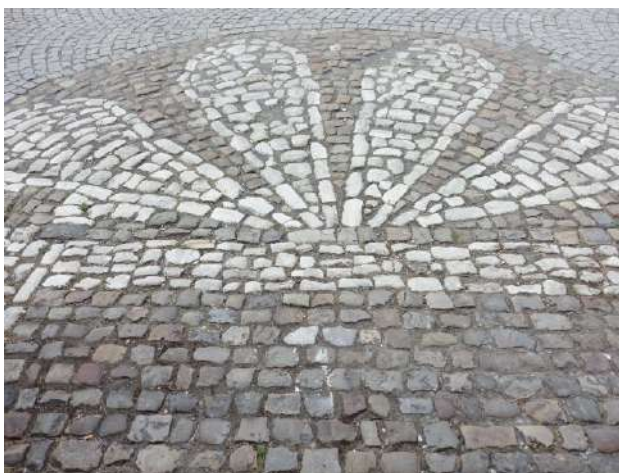
Afbeelding 78, 79 en 80 en 81 Overzicht van de verschillende soorten kasseiverhardingen: mozaïekkasseien in lichtgrijze graniet of porfier (linksboven), in een mengeling van grijs- en bruintinten in Conventstraat en Fonteinstraatje (links onder), rechthoekige kasseien in Krankenstraat en Hoviusstraat (rechts boven), historische Balegemse en gres kasseien in een patroon voor de ingang van de begijnhofkerk (rechts onder).

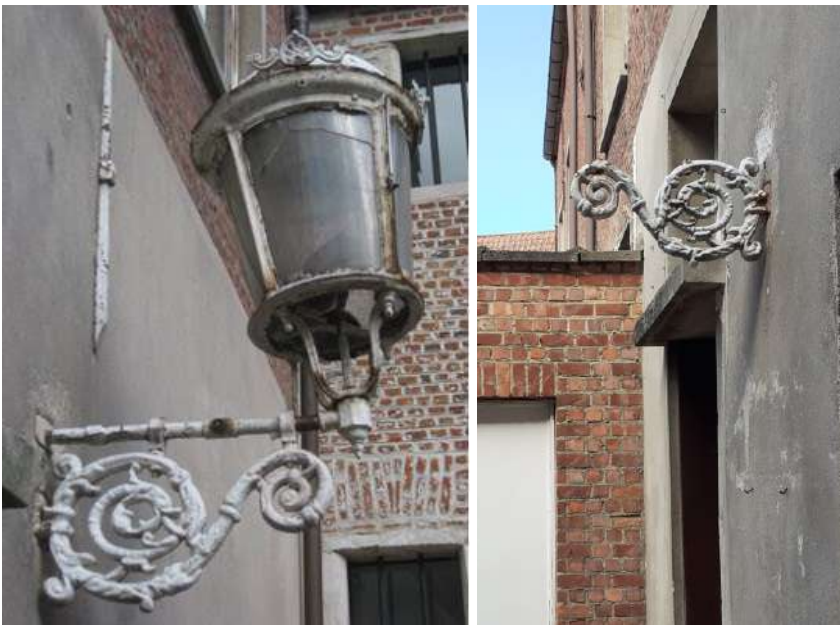
Afbeelding 82 en 83 19^{de}-eeuwse gaslantaarn aan het Begijnenkerkhof (links) en het huidige zicht van het onderstel (rechts)

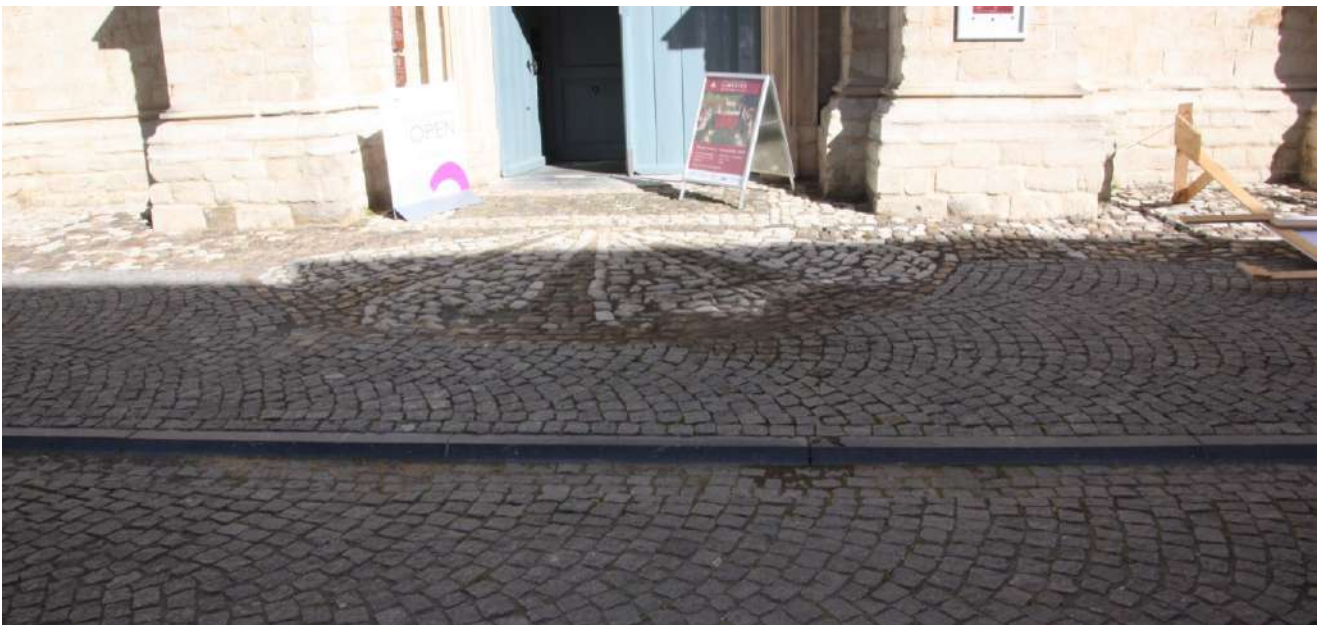
Het openbaar domein is verzorgd en onderhouden. Het wegdek binnen de contouren van het stadsgezicht is bestraat met kasseien, hier zijn wel enkele kasseien die losliggen, en is er sporadisch onkruid en kleine plantengroei tussen de kasseien. Overige elementen van het straatmeubilair, zoals de bloembakken, zijn verzorgd aangeplant en onderhouden, ook de straatlantaarns en fietsenrekken vertonen geen schade.

Afbeelding 89 Zicht op de kasseien in de Nonnenstraat met zichtbare mosgroei in de voegen
